# monitorización de la humedad y la corrosión de armaduras en los muros con jardín vertical de calle 30

## *Monitoring of humidity and corrosion of reinforcements in the walls of the vertical garden of Calle 30*

Luis Benito Olmeda<sup>a</sup>, Jose Manuel Cendon Alberte<sup>b</sup>, Jose Antonio Morena Villanueva<sup>c</sup>, Juan Jesus Muñoz Nicolas<sup>d</sup>, Carmen Andrade Perdrix<sup>e</sup>

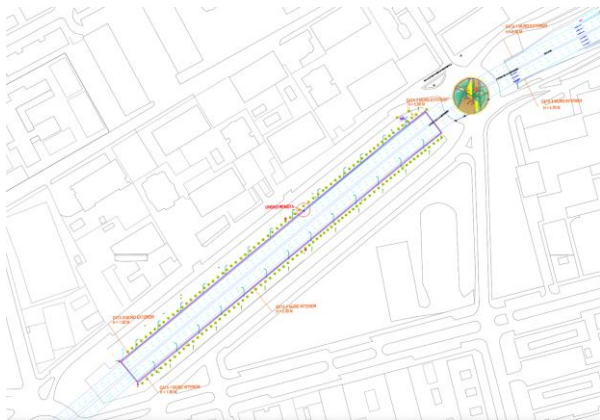
Primero se realizó la selección de los puntos donde se iban a hacer calas para observar la profundidad de carbonatación y luego medir la velocidad de corrosión. Se identificaron 6 puntos principales: tres en el muro norte y otros tres en el muro sur. El muro norte está más soleado que el sur por la orientación del sol.

**Figura 3. Esquema de localización de las calas realizadas y de la posición de los sensores.**

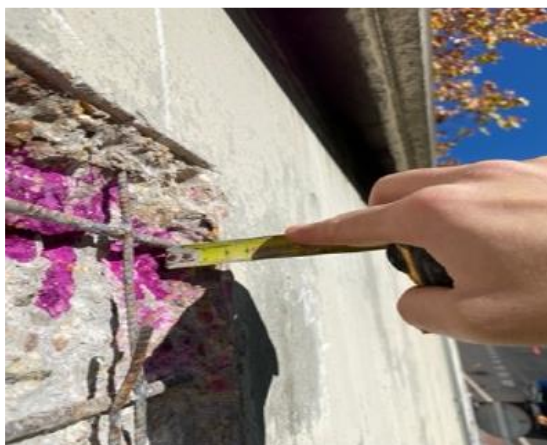
**Figura 4. Aplicación de la fenolftaleína in situ en las zonas donde se abrieron las calas.**

Antes de aplicar el inhibidor las velocidades eran en algunos lugares bastante elevadas como se muestra en la figura 10 ya que las profundidades de carbonatación resultaron ser de entre 17mm y 22mm, lo que suponía en la aradura que estaba muy superficial quedaba en algunos sitios en la zona carbonatada.

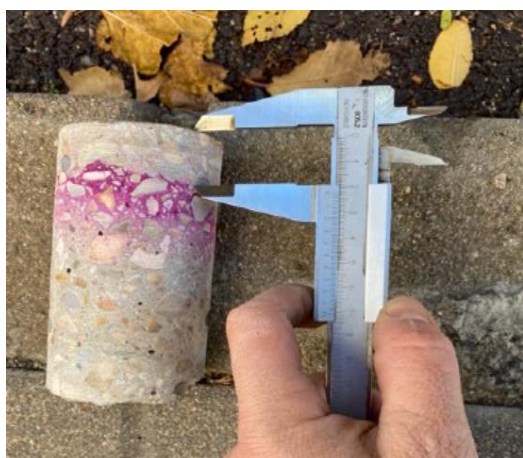
**Figura 5. Aplicación de la fenolftaleína en los testigos para identificar la profundidad de carbonatación.**

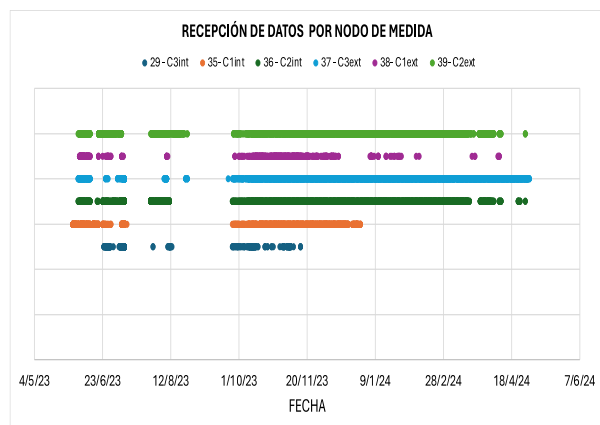
A la estructura metálica que actúa a modo de caja de Faraday se han atribuido los problemas que se encontraron de que algunos sensores no transmitían ya que cabe indicar que, en los procesos de descarga de datos por bluetooth, se encontró dificultad para realizar la descarga desde puntos que no requiriesen acceso a los carriles de la vía como consecuencia del apantallamiento que supone la estructura metálica que soporta las plantas. Esto se solventó desplazando ligeramente los registradores de la cala 2 del muro exterior y el muro 3 del muro interior.

Figura 9. Secuencia de transmisión de los 6 sensores visualizado las interrupciones o problemas de interferencias.

La secuencia de fallos se ha representado en la figura 9 por cada sensor. Dado que los sensores son redundantes no se ha considerado necesario sustituir los que tienen problemas de transmitir y mas bien usarlos para hacer pruebas del origen de las interferencias.

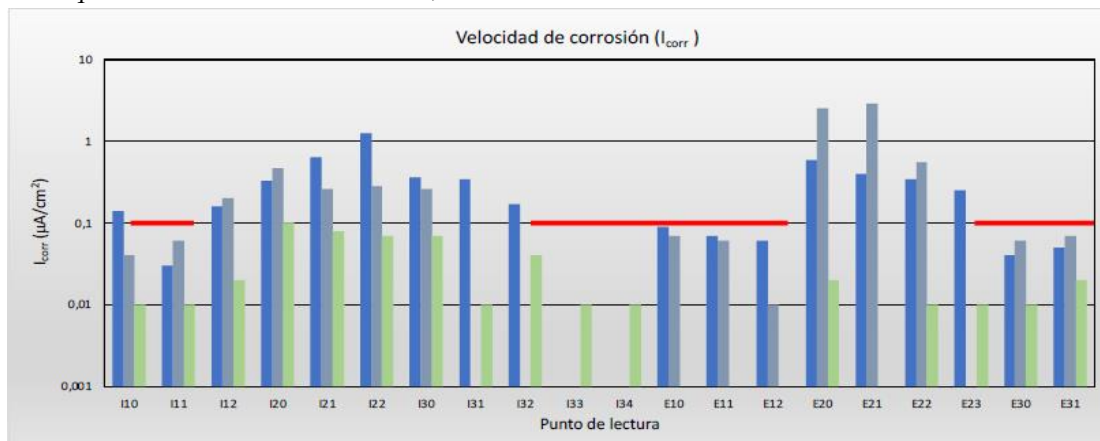
La figura 10 muestra valores en azul y gris por encima de  $0,1 \mu\text{A}/\text{cm}^2$  que es la frontera entre corrosión despreciable y corrosión moderada (Tabla 1 (4)). Las barras en verde muestran los valores después de aplicar el inhibidor siempre por debajo de ese límite de  $0,1 \mu\text{A}/\text{cm}^2$ .

Figura 10. Valores de velocidad e corrosión antes de aplicar el inhibidor (en azul y en gris) y después de aplicarlo (barras verdes. Los valores bajan drásticamente.

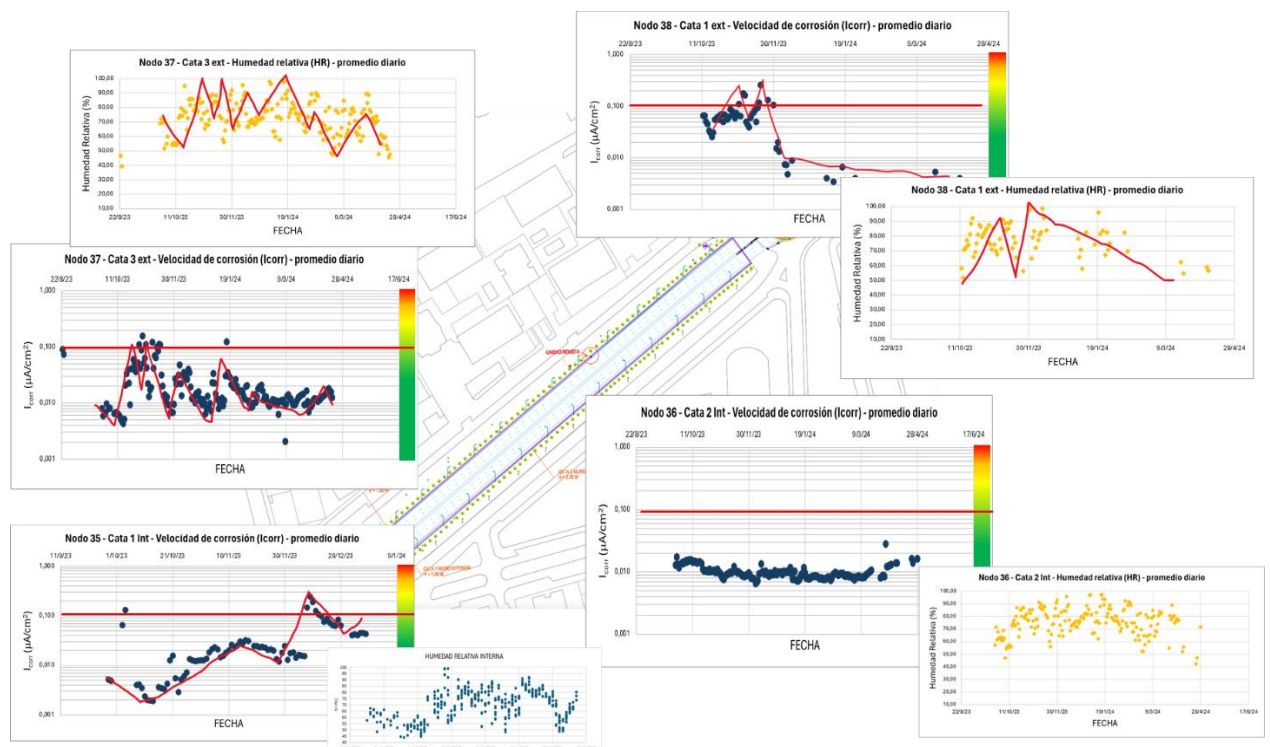
Los datos de 4 sensores se presentan en la figura 11. En la figura se han situado los valores de velocidad de corrosión ( $I_{corr}$ ) y de humedad relativa interna del muro al lado y dispuestos como están en el tramo. Puede comprobarse como la evolución de la HR es paralela a la de la  $I_{corr}$ , aunque los valores absolutos difieren.

En general todos los valores se detectan por debajo del límite que indica corrosión despreciable, excepto en algún periodo concreto don se hicieron operaciones de mojado durante la instalación legándose a  $HR > 90\%$

Figura 11. Secuencia de transmisión de los 6 sensores visualizado las interrupciones o problemas de interferencias La barra de color a la derecha de la figura refleja de forma cualitativa el criterio de grado de corrosión recogido en la recomendación del comité RILEM (4).
