# Fallo por rasante en juntas frías en vigas prefabricadas. La necesidad de sustituir varios tableros de la autovía A-4 en las proximidades de Córdoba

*Shear failure due to cold joints in precast beams. The need to replace several decks in A-4 Highway near Córdoba*

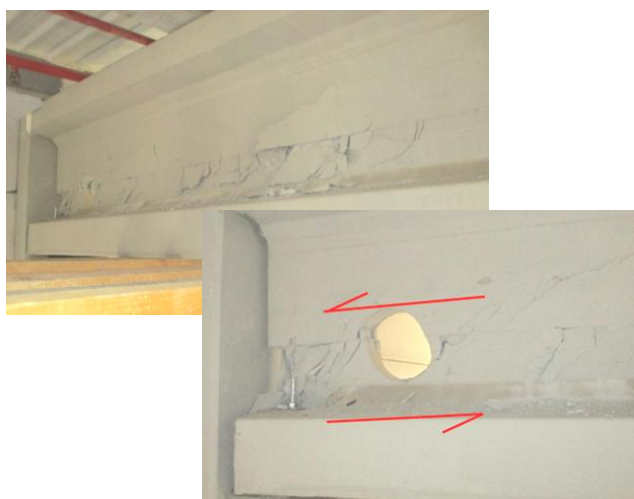
**Figura 1. Fallo a rasante en una de las vigas de la cubierta prefabricada de una nave industrial construida en 2009**

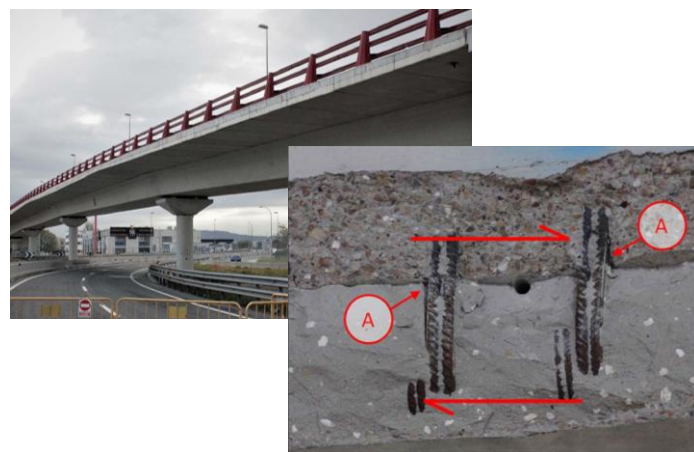
**Figura 2. Fallo a rasante en una de las vigas artesa de un puente construido en el año 2011**

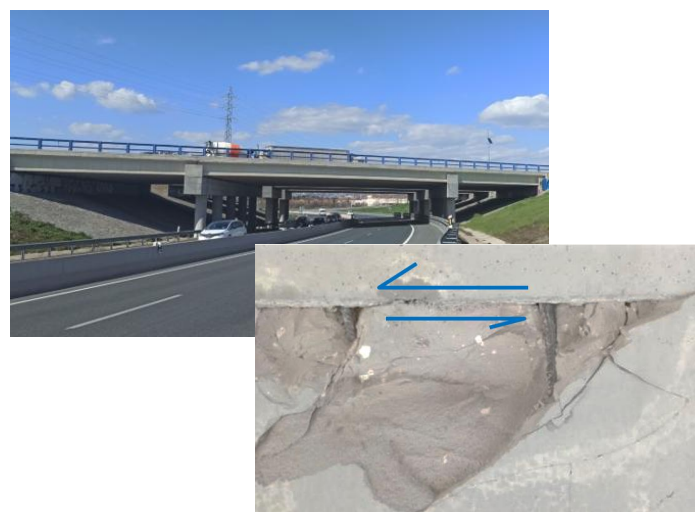
**Figura 3. Fallo a rasante en una de las vigas en doble T de una de las estructuras de la A-4 en las proximidades de Córdoba**

Todo lo anterior justificaba las decisiones adoptadas, tanto a efectos de tomar medidas cautelares de carácter inmediato (desvío de vehículos pesados y apeo de los tableros más afectados) como la posterior sustitución de los tableros.

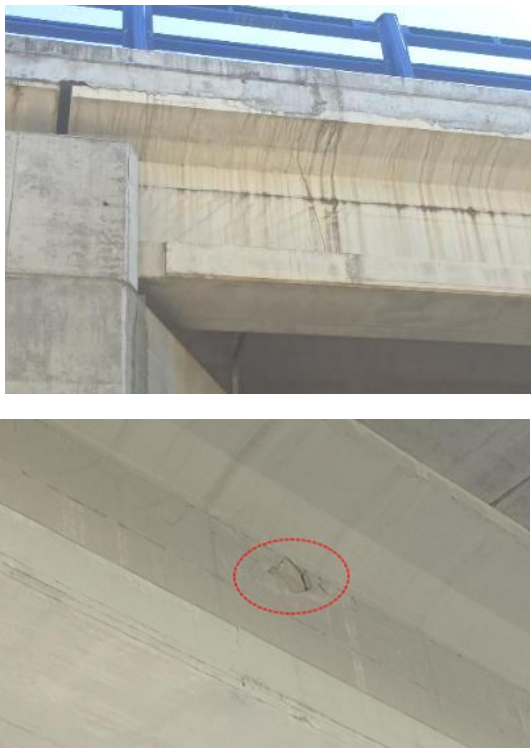
Estas anomalías incluían la presencia de juntas frías en el alma de varias vigas, que provocaban fisuración excesiva y desconchones del hormigón. Los desconchones mostraban material sin árido, resultado de una segregación del hormigón durante la fabricación. En una de las vigas, también se observó una deformación significativa. Las figuras 4 y 5 muestran algunas de estas anomalías.

**Figura 4. Vistas de algunas de las fisuras y desconchones detectados en las vigas, en torno juntas de hormigonado**

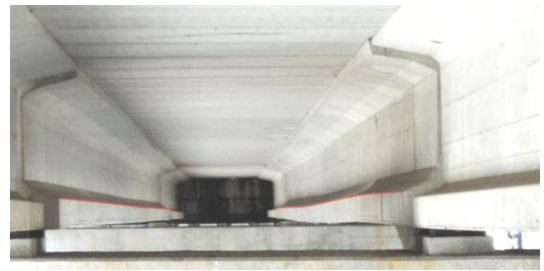
**Figura 5. Obsérvese la acusada deformación que presentaba una de las vigas que presentaba mayores defectos**

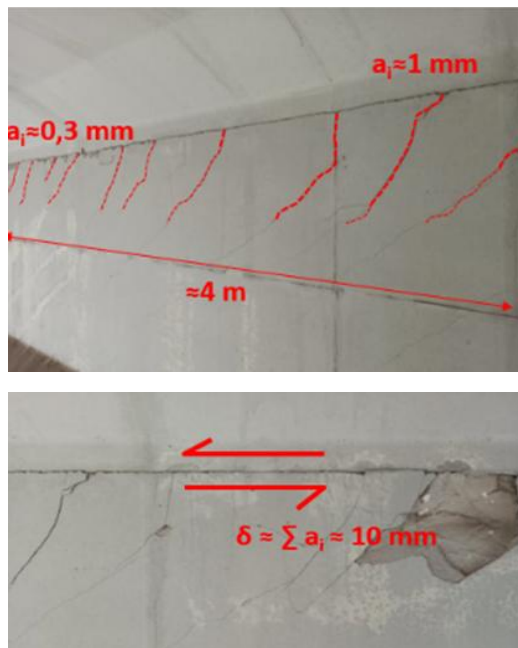
- La inspección de detalle de las vigas, lo que permitió comprobar el deslizamiento ocurrido en las juntas de hormigonado de algunas de ellas, caracterizándose dicho movimiento a lo largo de su longitud (figura 6).

**Figura 6. Caracterización de la abertura de fisuras en torno a una de las juntas frías**

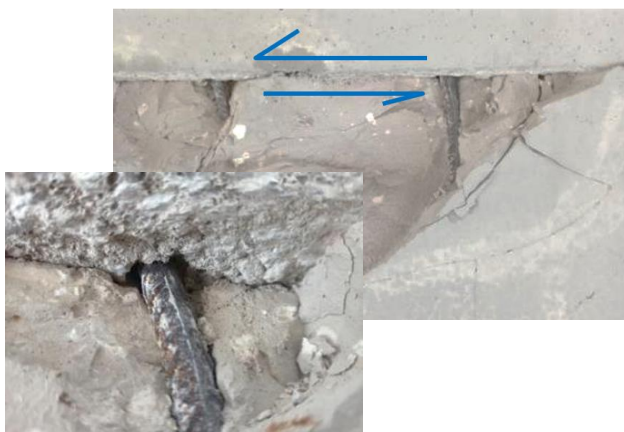
- La realización de algunas calas para comprobar el estado de las armaduras y del hormigón en torno a las juntas. Como era previsible, el hormigón de recubrimiento se desprendió fácilmente, incluso sin medios mecánicos. Además, estas calas permitieron verificar la clara segregación del hormigón en torno a las juntas, así como medir la acusada deformación que habían sufrido algunas armaduras (figura 7).

**Figura 7. Cala realizada en torno a algunos desconchones existentes en una de las juntas frías**

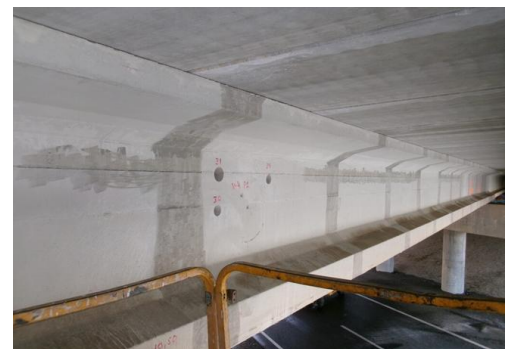
- La limpieza de las vigas con lanza de agua, lo que permitió comprobar la existencia de varias juntas de hormigonado en el alma de muchas de las mismas, muchas de ellas ocultas por la pintura que las recubría (figura 7).
- Extracción de testigos de algunas de las juntas de hormigonado, los cuales confirmaron la formación de las juntas frías ya descritas (los testigos se separaban inmediatamente en sus dos mitades), así como los defectos existentes en torno a las mismas (porosidad de las superficies, filtraciones a través de estas, la presencia de una capa de lechada, probablemente producida por segregación y exudación del hormigón durante su colocación, etc.: véanse las figuras 8 a 11).

**Figura 8. Obsérvese la existencia de varias juntas de hormigonada en el alma de la viga**

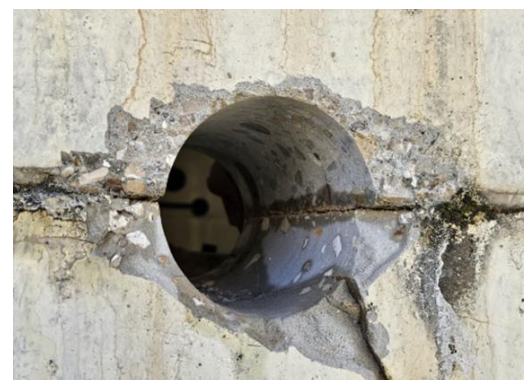
**Figura 9. Obsérvese la humedad existente en la junta fría**

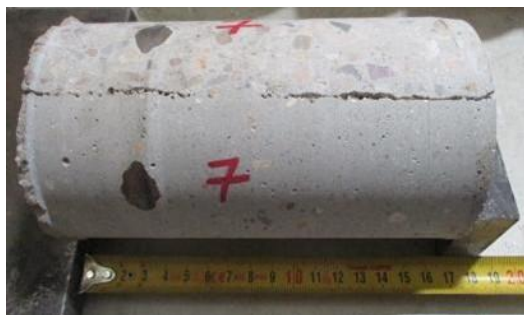
Figura 10. Obsérvese la existencia de varias juntas de hormigonada

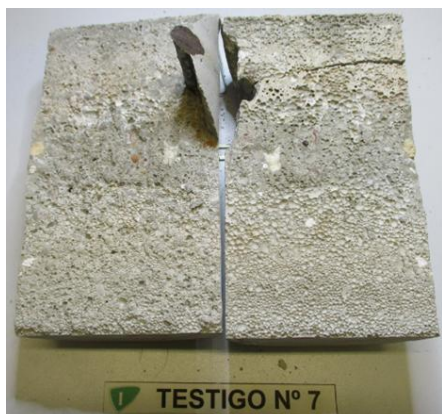
Figura 11. Obsérvese la porosidad del material de la junta

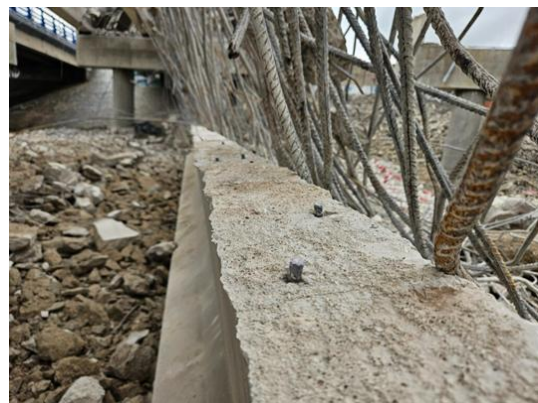
Como ejemplo, en la figura 12 se muestra una junta, evidenciando su extensión, la segregación superficial de la tongada inferior, y la falta de tratamiento previo antes del hormigonado de la siguiente tongada. Además, se observó la ausencia de contacto entre los lados de la junta debido a los deslizamientos descritos previamente.

Figura 12. Obsérvese la extensión y horizontalidad de una de las juntas frías, así como su aspecto superficial

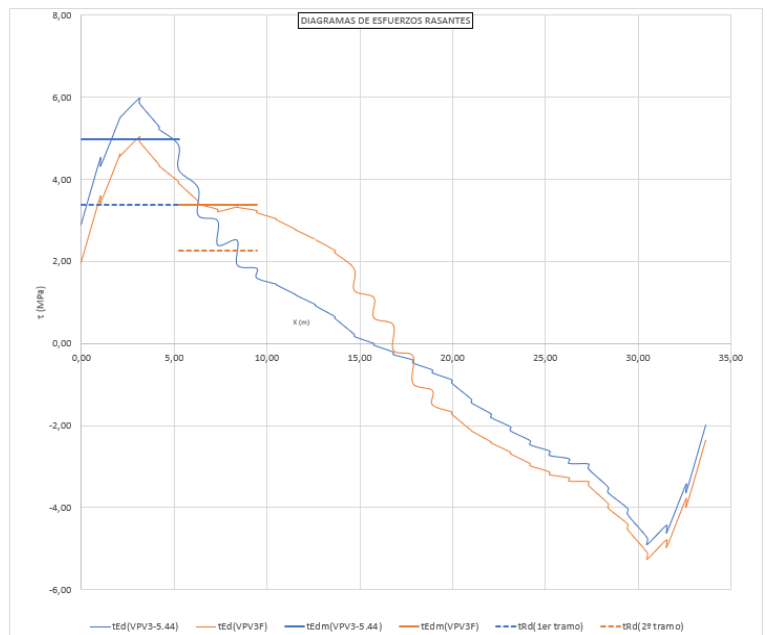
Los diagramas incluyen tanto el régimen elástico como una distribución plástica de las tensiones en tramos donde el armado transversal es constante. Como se observa, la capacidad a rasante en cada tramo (líneas discontinuas azul y naranja) es claramente insuficiente.

**Figura 14. Diagramas de esfuerzos rasantes.** En línea continua, solicitaciones de cálculo; en línea discontinua, la capacidad de los dos primeros tramos: en azul, resultados correspondientes al primer tramo de armado (cercos  $\Phi 12$  separados 10 cm); en naranja, resultados correspondientes al segundo tramo de armado (cercos  $\Phi 12$  separados 15 cm). Los tramos de líneas horizontales se corresponden con la distribución plástica de la solicitación.

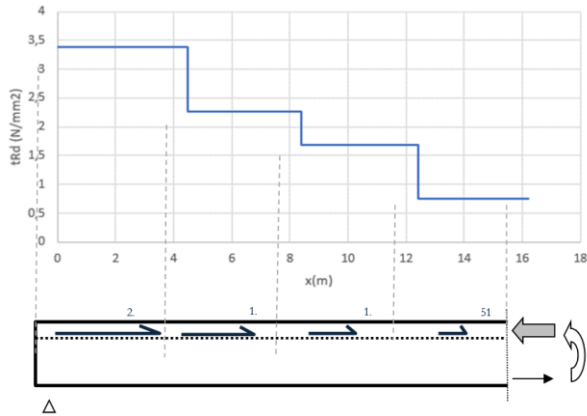
Para resaltar la gravedad de los resultados, en la figura 15 se muestran los máximos esfuerzos rasantes que podrían transmitirse en cada tramo de junta, suponiendo un comportamiento plástico en cada uno, a pesar de los condicionantes de servicio, como la pérdida de rigidez de las vigas y los desprendimientos por deslizamientos en la junta, ya ocurridos. Según el diagrama, el esfuerzo axial total que podría

transmitirse, considerando la capacidad a rasante de la viga debido a la junta, sería de 6.060 kN, muy inferior a los 11.620 kN de capacidad a tracción de la sección en situación nominal.

**Figura 15. Diagramas de esfuerzos rasantes. Capacidad a rasante por tramo considerando un comportamiento plástico**

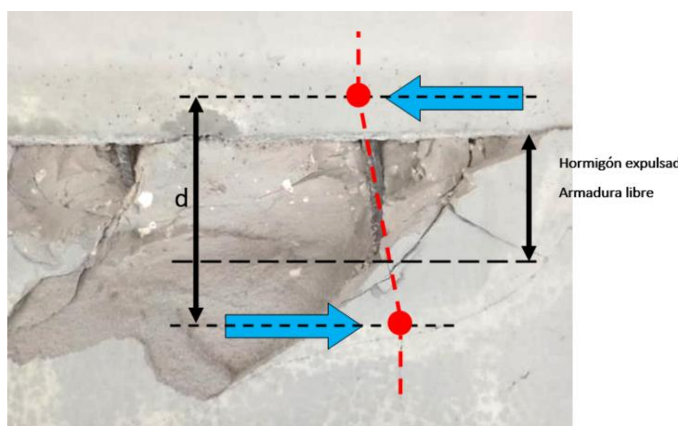
por lo tanto, las reacciones horizontales necesarias para el equilibrio de la barra (que son las que contribuyen al paso de rasante por este efecto), sean muy reducidas. De la misma manera, el efecto *kinking* ([1] y [2]) debido a la componente horizontal de la tracción en la armadura, es muy reducido (el ángulo de la barra con la horizontal es próximo a 90 ° (figura 16).

**Figura 16. Deformación de la armadura transversal en viga 3 E-2.2. Efecto pasador de las armaduras**
