# Auscultación y sustitución de tendones de pretensado exterior del Viaducto de Río Blanco de la línea de AV Madrid-Barcelona

## *Auscultation monitoring and replacement of external prestressing tendons in the Rio Blanco Viaduct in the High Speed Railway line Madrid-Barcelona*

En agosto de 2021 se localizó en una Inspección Básica de ADIF la rotura de uno de los tendones de pretensado exterior del viaducto de Río Blanco, puente de la línea de Alta Velocidad Madrid-Barcelona que pertenece a la tipología de cajón cerrado con almas verticales de hormigón postesado de 558 m de longitud total que se ejecutó por empuje del tablero. Tras la auscultación de todos los tendones, se procedió a la sustitución en todo el viaducto de dos familias completas de pretensado exterior para garantizar el servicio de la estructura ante la patología que presentaban todos ellos.

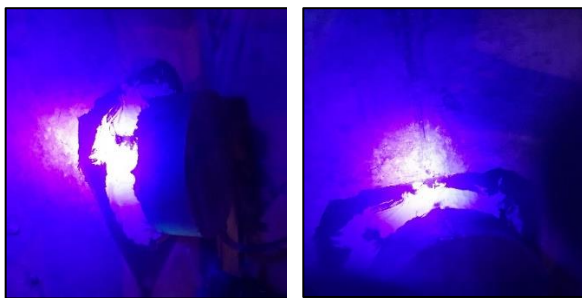
**Figura 3. Pruebas hídricas.**

Según las inspecciones realizadas, el trazador vertido sobre el viaducto se detectó en el interior del tablero, tanto en el exterior como en el interior de vainas de los cables de pretensado exterior, concluyendo que existían puntos de entrada de agua directa al interior del tablero, en zonas de los diafragmas de pilas y estribos, concentrados en puntos de paso de pila de cables y en capots. Y, por otra parte, que existía una filtración de agua más lenta, que discurría por el interior de las vainas y que alcanzaba el centro de vano de los tendones. El punto de entrada más probable eran los tubos de purga de la inyección.

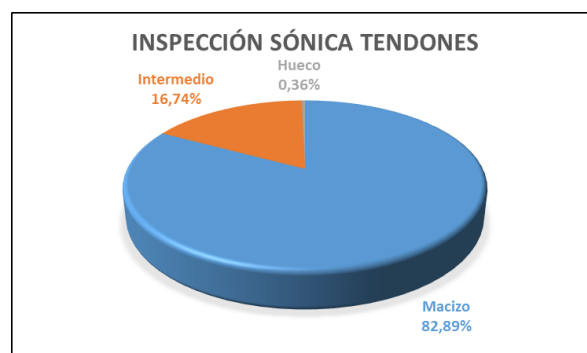
**Figura 4. Resultado de la inspección sónica.**

De la auscultación sónica se dedujo que en torno al 17% de la longitud de los tendones presentaba un sonido intermedio, susceptible de presentar oquedades. Las citadas oquedades fueron corroboradas mediante los trabajos de drenaje y apertura de ventanas en las vainas.

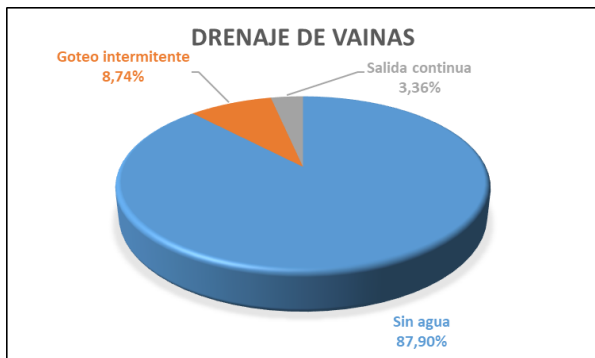
Figura 5. Resultado del drenaje de vainas.

Como puede observarse, de las más de 1300 perforaciones de drenaje realizadas en los tendones, en un 87,8% de los casos no se ha apreciado presencia de agua en la vaina, en un 8,8% se ha apreciado goteo intermitente y en un 3,4% salida continua de agua.

Se encontró agua en mayor o menor medida en los tramos inclinados de los tendones prácticamente en la totalidad de los puntos altos. Por otra parte, se corroboró que, en ciertos tendones, la presencia de agua respondía a las precipitaciones diarias, por lo que la circulación de la misma era continua.

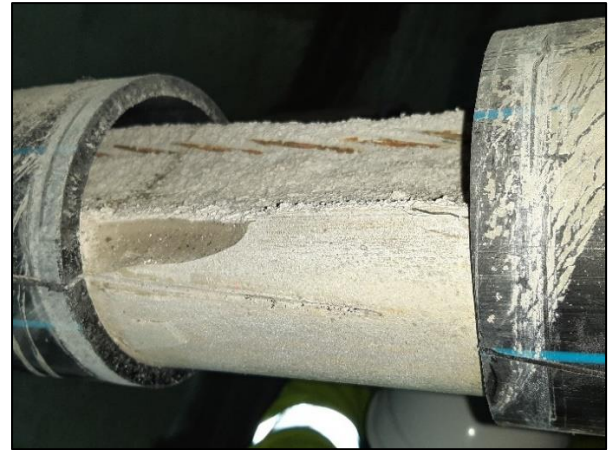
Figura 6. Apertura de ventanas.

Se decidió abrir ventanas en todos los puntos de la vaina donde se detectaron calcificaciones observadas desde el exterior. De la misma forma, se abrieron en aquellos puntos donde se apreció que el cable pudiera presentar corrosión al realizar la auscultación con las perforaciones y en los puntos donde se conocía que la vaina estaba llena de agua. La inspección se completó con la introducción de un endoscopio por los laterales de las ventanas si no existía inyección y era posible su introducción.

Se realizaron un total de 202 aperturas en las vainas de los tendones y, una vez completada la inspección, se cerraron con bridas metálicas, limitando al máximo el tiempo en el que la ventana estuvo abierta.

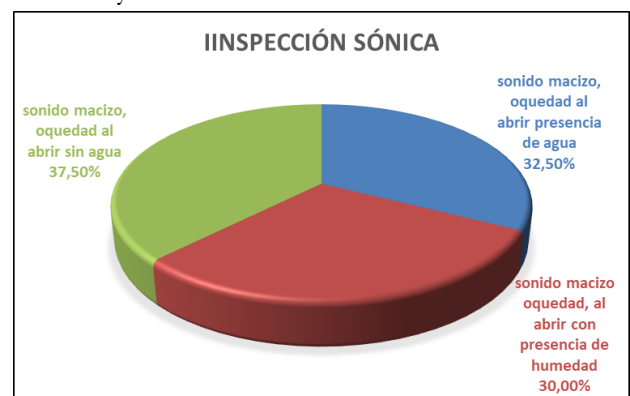
Figura 7. Comparativa inspección sónica-ventanas.

En la siguiente gráfica puede observarse la comparativa de la inspección sónica con el resultado de la apertura de ventanas. Como se apuntó anteriormente, la presencia de agua en el interior de las vainas altera sensiblemente el resultado de los sonidos «macizo». En concreto, en el 62,5% de las veces en los que se marcaban zonas como macizas y, posteriormente, presentaban oquedades («falsos macizos»), estas se encontraban con agua o presencia de humedad. Por otro lado, la separación entre lechada y vaina altera los sonidos «intermedio».

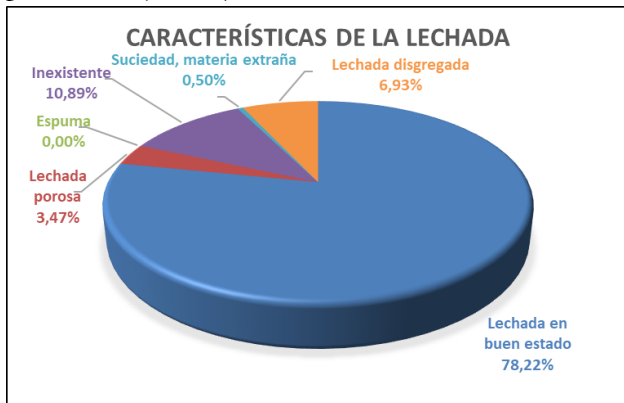
Figura 8. Característica de la lechada.

Atendiendo a las características de la lechada, se deduce esta se encontraba en buen estado en el 78,2% de los casos mientras que en un 10,9% de las mismas la lechada era

inexistente, se encontraba disgregada (6,9%), presentaba suciedad (0,5%) o presentaba porosidad (2,97%).

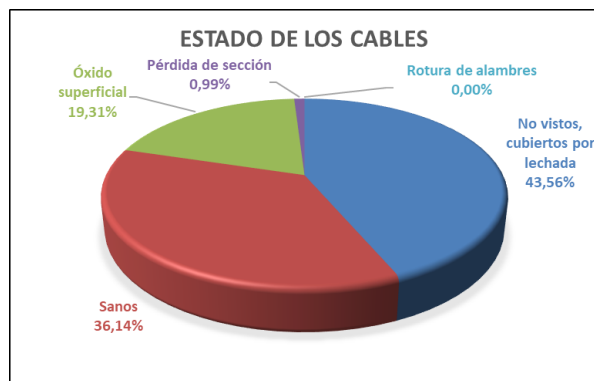
Figura 9. Estado de los cables.

Atendiendo al estado de los cordones, el 43,6% no se pudo observar por estar protegidos por la lechada, el 36,1% estaban en buen estado, si bien es cierto que en alguna ocasión se encontraban húmedos por la presencia de agua en la vaina, el 19,3% presentaban oxidación superficial y en el 1% de los casos se ha apreciado pérdida de sección (cajeados 71 y 108). No se observó rotura de alambres.
