# Rehabilitación integral del viaducto de San Martín en Ortigosa de Cameros (La Rioja)

*Full-scale rehabilitation of the San Martín viaduct in Ortigosa de Cameros (La Rioja)*

Guillermo Capellán Miguel<sup>a</sup>, José Miguel Mateo Valerio<sup>b</sup>, Javier Martínez Aparicio<sup>c</sup>  
y Eduardo Rojo Vélez<sup>d</sup>

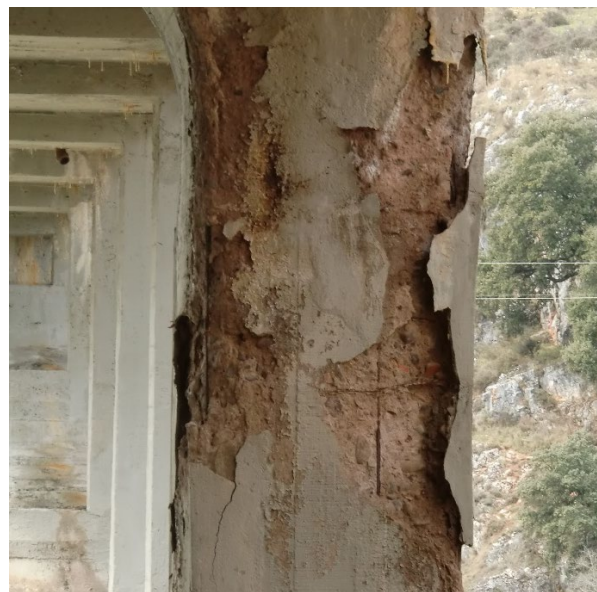
Así, las pilas más gruesas y altas, que se erigen sobre los arranques del arco y estabilizan la estructura ante el empuje del viento, exhibían una corrosión terminal, es decir, con pérdida completa de la armadura de las cuatro caras.

Sobre estas pilas ya se había actuado en el año 1993, sin embargo, el revestimiento se había desprendido y la corrosión se había reanudado o, en el peor de los casos, no había llegado a detenerse nunca. Además, el sistema de drenaje tenía una escasa o nula efectividad, ya que había vertidos directos desde la calzada sobre elementos de la subestructura, siendo esta circunstancia especialmente perjudicial, por la exposición a sales de deshielo de esta zona montañosa.

Figura 4. Avance del deterioro en 2016

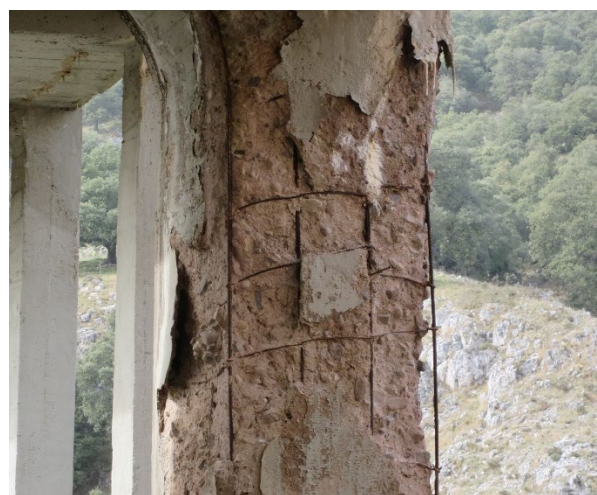
Dado lo prolongado del proceso, en el año 2021 se hizo una segunda inspección con la que se pudo comprobar que los procesos de deterioro habían avanzado notablemente, pudiéndose afirmar que estaban en una fase de desarrollo acelerado.

Figura 5. Avance del deterioro en el mismo punto de la foto anterior en 2021

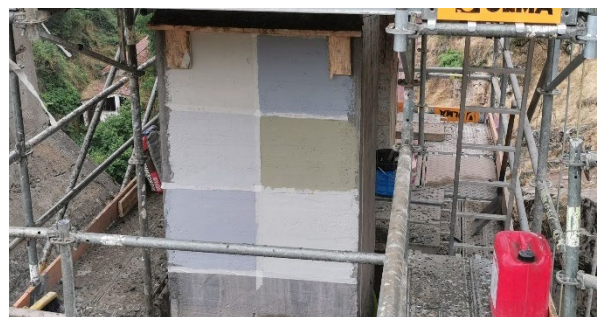
Figura 6. Pruebas de color del revestimiento final

Posteriormente se aplicó un revestimiento anticarbonatación, de color seleccionado de forma expresa, a base de copolímeros acrílicos en dos capas con un espesor por capa de 250 micras.

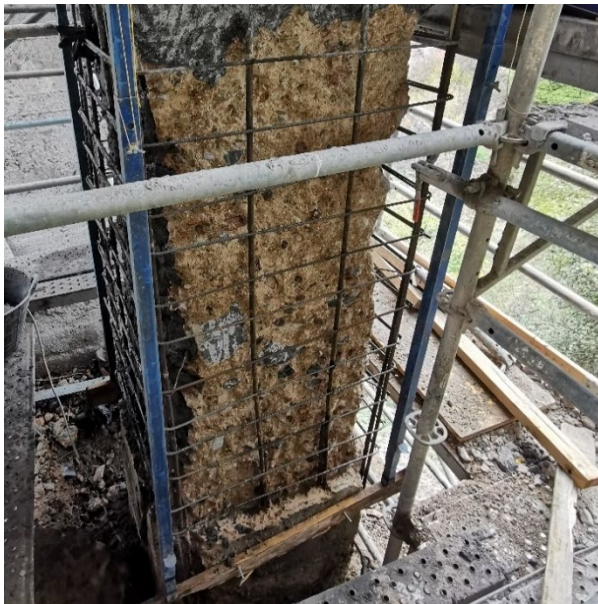
Con el andamio instalado, y una vez comenzado el saneo se comprobó que el hormigón superficial en casi toda la altura de las pilas de mayor altura que se erigen sobre los arranques del arco con sección de 100x100 cm se encontraba muy deteriorado hasta en una profundidad de 23 cm. Fue necesaria su retirada y posterior reposición.

Esto se ha concretado en que el espesor de hormigón en mal estado era muy superior al esperado, llegando incluso a dos decímetros de espesor. Principalmente, estos casos se han

localizado en las bases de todas las pilas, pero también en otras zonas expuestas a distintas alturas, especialmente en esquinas.

**Figura 7. Pila saneada y con armadura repuesta previa a la aplicación del mortero**

Para solventar los daños por corrosión de armaduras se llevó a cabo una reparación clásica del hormigón armado, que comprendió la eliminación del hormigón deteriorado hasta descubrir al menos 2 cm el acero por su cara interior mediante los pistoletos eléctricos. Posteriormente se ejecutaba la limpieza de las armaduras, mediante cepillado metálico, hasta alcanzar un grado de preparación St2 y se aplicaba una imprimación anticorrosión para la protección de armaduras y la restitución de la geometría con el mortero reparación de clase R4. Como los espesores eran gruesos se aplicó el mortero en varias capas de espesor máxima de 65 mm.

Previamente se había complementado la armadura faltante con acero de diámetro similar en forma solapada con las armaduras longitudinales y de cercos cerrados donde fue posible, para formar zunchos.

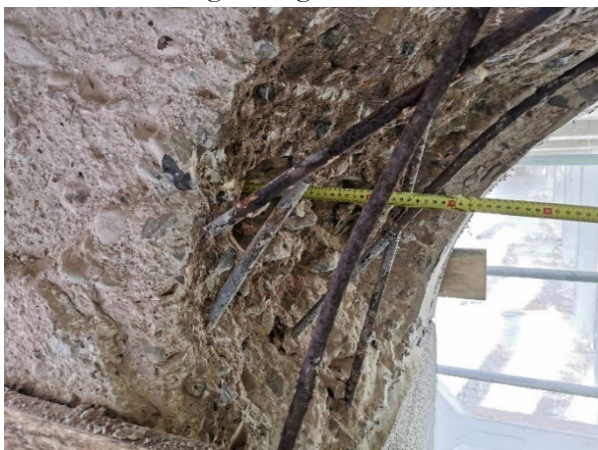
El caso más alarmante se ha producido en la base de la pila P2, en ambos fustes, donde la mala calidad del hormigón ha obligado a sanear todo el perímetro de la pila, hasta 15-20 cm de espesor, y complementar la armadura existente con barras verticales en las esquinas y cercos horizontales. Este ha sido uno de los puntos donde se ha dispuesto más acero que el que había originalmente, al considerarse que una armadura en forma de zuncho suficientemente potente beneficiaba la integridad de la cáscara de mortero R4 abrazando perimetralmente el núcleo de hormigón original.

**Figura 8. Espesor de reparación de 40 cm en la parte superior de pila P2**

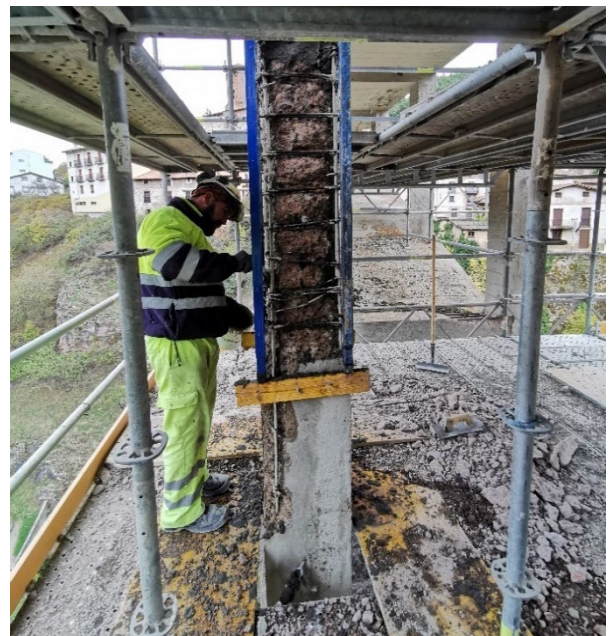
**Figura 9. Actuación en una de las columnas**

En las columnas, particularmente en las de la margen izquierda de aguas arriba, cuya exposición ha sido especialmente desfavorable,

se han encontrado los daños de este tipo de elementos esbeltos —sección de 40x40 cm— más intensos. En las columnas más afectadas, el espesor de hormigón en mal estado era alto y de formato perimetral. Por tanto, ha sido necesario reforzar la armadura con cercos transversales, reproduciendo el método de zunchado empleado en la base de las pilas P2 y P3. Ha ocurrido de forma sistemática, como en el resto de la obra, que la superficie deteriorada era notablemente mayor que la valorada en un inicio.

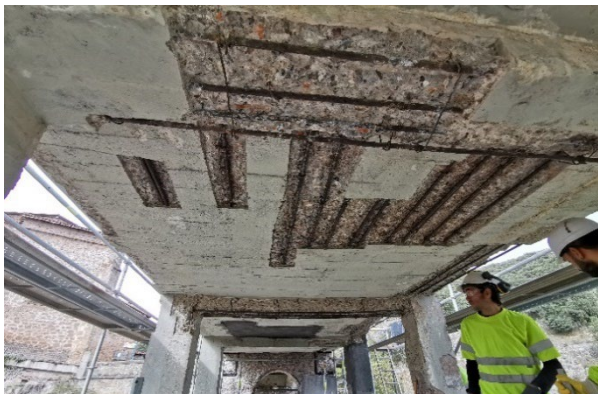
**Figura 10. Reparaciones en cara inferior de tablero**

Del mismo modo que en los elementos anteriores, la cara inferior del tablero, losa y vigas laterales, no presentaban daños visibles a cierta distancia. Sin embargo, se han detectado zonas amplias que ha sido necesario reparar.

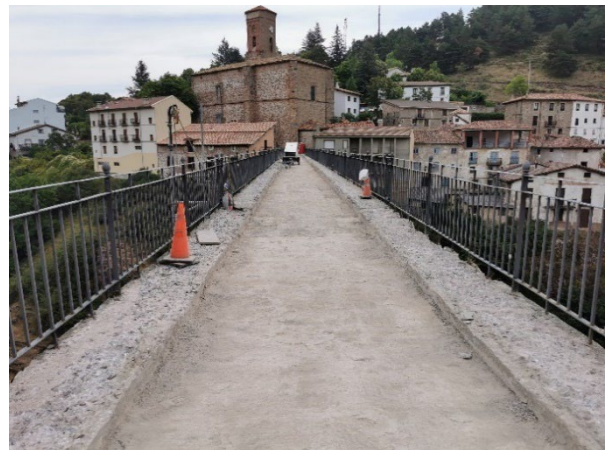
El vaciado del relleno mencionado permitió descubrir tramos en donde se segmentaba la losa central y las vigas de borde, que fueron reparadas.

**Figura 11. Aspecto del tablero una vez retirado el relleno y saneadas las vigas-acera**

También ha sido una actuación muy importante, por alcanzar a toda la longitud del puente, el saneo de las aceras-vigas de borde del tablero. Se trataba de una zona muy deteriorada que quedaba oculta bajo pavimento. En muchas zonas se ha debido alcanzar hasta la armadura de negativos de las vigas. Por desgracia la imposta, que constituye un todo con las vigas de borde se ha debido sanear igualmente en mayor o menor medida. Todo se ha restituido con mortero de reparación y con las formas originales.

Los trabajos de retirada de material en esta parte del tablero han consistido en la eliminación del relleno que servía para igualar la cota de aceras y calzada, recuperando la distribución funcional original reduciendo a la vez la carga muerta. Además, al recuperar el bordillo que existía originalmente quedaba mejorada la contención vehicular.

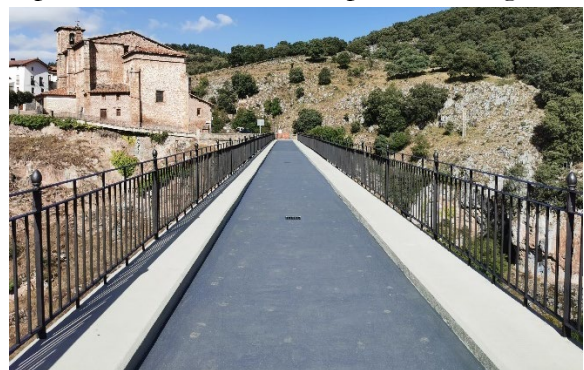
**Figura 12. Vista del tablero acabado**

Posteriormente se ha vertido en la banda de calzada una capa de forma y se han dispuesto las capas que completan el sistema impermeabilizante: una imprimación, una membrana proyectada de poliuretano, una capa de rodadura de poliuretano bicomponente y un sellado con poliuretano monocomponente, todo con los puentes de unión necesarios y espolvoreo de arena sílicea para crear rugosidad.

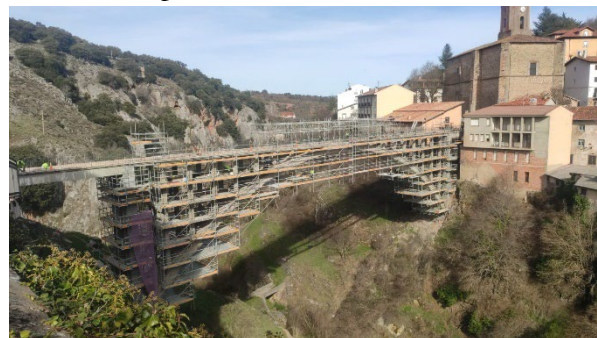
**Figura 13. Puente andamiado**

El punto más determinante para el puente respecto al andamio fue su peso. Se debe recordar que el proyecto original de este puente suponía solo el paso de carros de un eje de 6 toneladas. El peso de este andamio completo excedía, con mucho, eso y, muy probablemente, cualquier otra carga al que hubiera estado sometido el puente con anterioridad.

Sin embargo, se comprobó por medio de cálculo la capacidad del arco siempre que la forma de carga fuera esencialmente simétrica. Se establecieron por tanto unos parámetros muy rígidos de qué módulos de andamio podían montarse y su secuencia hasta completar todo el vano principal. Además, se establecieron igualmente criterios de pisos de andamio en los que se podía trabajar y qué pesos se podían acumular.
