# Consolidación y restauración con anastilosis del arco de piedra del Puente Mantible de Logroño (La Rioja)

Guillermo Capellán Miguel<sup>a</sup>, Javier Martínez Aparicio<sup>b</sup> y Eduardo Rojo Vélez<sup>c</sup>

Las ruinas del Puente Mantible forman parte del paisaje del Ebro desde hace siglos. Desgraciadamente, en 2021 sufrió el derrumbe de un arco durante una crecida. Ahora esta bóveda se ha recuperado mediante un método de anastilosis y consolidado en su estado ruinoso. Se ha llevado a cabo una actuación multidisciplinar en la que, entre otras cosas, se han debido resolver los problemas estructurales que plantea asegurar la estabilidad de esta bóveda con materiales dañados por el colapso reciente y por una erosión de siglos, debiendo desarrollarse en un contexto coherente con las teorías de restauración.

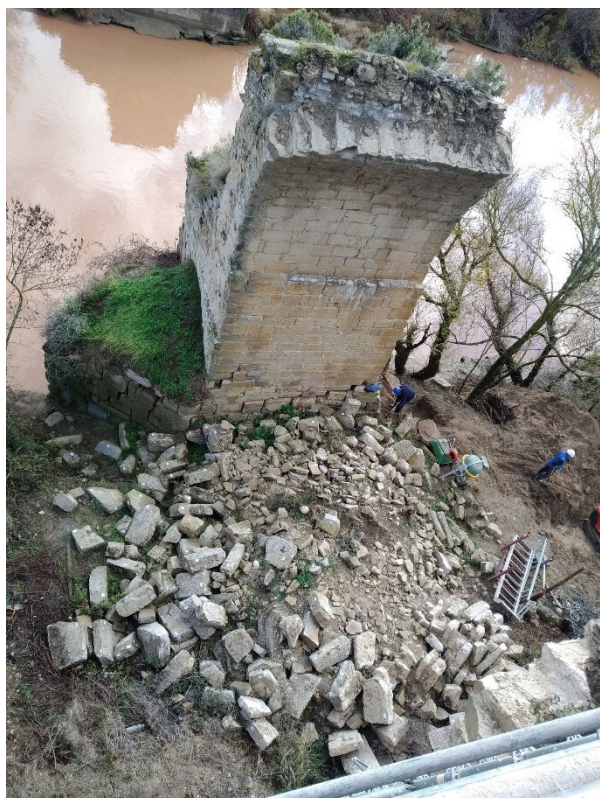
Por desgracia el 24 de enero de 2021, en pleno proceso de licitación de la obra de estabilización, se produjo la caída del arco. Tras el siniestro, el Ayuntamiento determinó actuar realizando la reconstrucción por anastilosis del arco siniestrado.

Figura 4. Escombros de la bóveda.

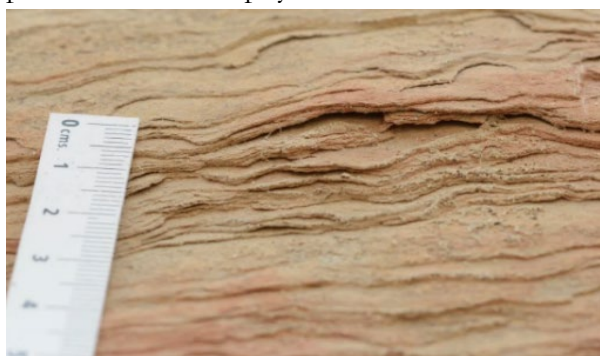
Los deterioros tienen dos orígenes. Uno de ellos asociado a la exposición a los factores ambientales, ya que la ausencia de drenaje e impermeabilización hace que se filtre agua a los rellenos de calicanto. Esta circulación de agua en sus distintos estados afecta a la piedra de calcarenita ocurriendo de forma generalizada su exfoliación, disyunción y deslaminación. Además, se degrada del mortero de cal que, al final, al perderse, provoca nuevas formas de filtración. Así, además de exfoliarse la piedra, se pierde el correcto apoyo entre sillares.

Figura 5. Exfoliación-deslaminación.

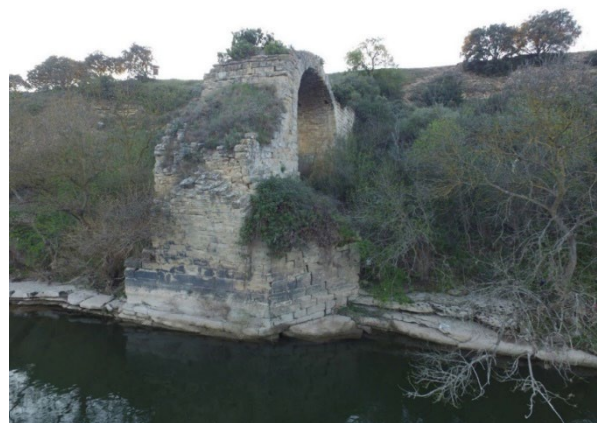
Por otro lado, el proceso de desestabilización estructural que primariamente condujo al colapso de la bóveda, se puede fundamentar en el movimiento de giro y deslizamiento de la pila hacia el río. El problema parte del sustrato rocoso arcilloso-yesífero sobre el que se apoya la pila. Una gran cavidad de 40 cm de altura y 270 cm de profundidad fue hallada en las inspecciones subacuáticas justo bajo la pila, siendo evidente también el descuelgue de los estratos en las vistas frontales desde el río. Es decir, había existido un proceso de disolución de la fracción de yeso del sustrato rocoso en distintas cotas.

Figura 6. Estratos de cimentación lajados bajo pila.

Al ceder algún sustrato, la pila se habría ido inclinando, obligando al arco a una adaptación, el cual, al abrirse hubo de comportarse como un arco más rebajado, aumentando el empuje horizontal. Esto da lugar a una fisuración en clave, con nuevos accesos de agua y lavados del mortero.

Para la consolidación de la cimentación se desarrollaron las operaciones para frenar o parar cualquier movimiento de descenso, giro o deslizamiento de la fundación. La primera operación consistió en macizar con hormigón la cavidad detectada en el cantil sumergido del río. Además, se procuró rellenar las cavidades que, por no tener una comunicación con el exterior, no eran visibles. La solución fue hacer perforaciones, con distintos ángulos, hasta el lecho rocoso para rellenarlas con grout. Estos materiales de aportación, grouts y hormigón, eran de cemento portland, ya que debía evitarse que la presencia continua de agua disolviera a largo plazo el material. Además, se aprovecharon esas perforaciones para disponer barras de acero inoxidable cosiendo los distintos estratos, eliminando así las posibilidades de deslizamiento entre ellos.

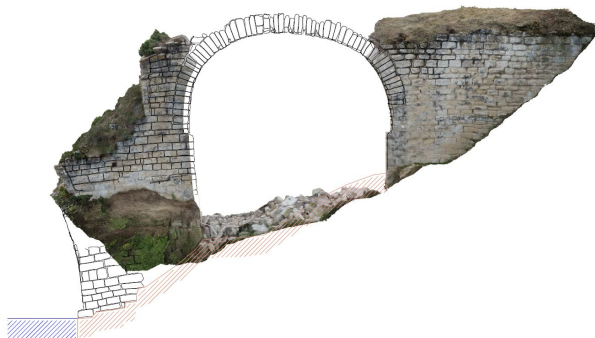
**Figura 8.** En línea negra la geometría antes del colapso, en imagen real después del mismo.

Sin embargo, restaurar la bóveda a esa posición en una anastilosis provocaría un colapso inmediato durante el descimbrado, a menos que se vuelva a verticalizar toda la pila. Dado que el criterio fundamental de restauración es realizar la mínima intervención posible, se reconoce que la opción acertada es asumir el movimiento experimentado por la pila a lo largo del tiempo.

En resumen, se procedió a la anastilosis sin modificar la posición desplazada de la pila, la cual solo se estabilizó y consolidó. Además, para prevenir el colapso durante el descimbrado y evitar las circunstancias del último colapso, se agregaron 5 hiladas nuevas en la bóveda, aproximadamente un metro en total, para que el rebajamiento del arco no fuera tan pronunciado y se redujera el empuje sobre la pila. Esto también permitía que el arco tenga una forma

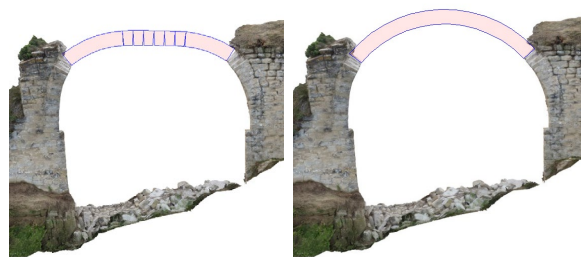
**Figura 9.** Izquierda, esquema de reconstrucción de la bóveda solo con el número de hiladas original. Derecha, añadiendo hiladas adicionales.

Estas nuevas hiladas hacen posible una anastilosis de la bóveda sin utilizar elementos de soporte externos al monumento. Así se facilita la comprensión global de la estructura, se logra que vuelva a funcionar como arco y no se perturba la pila, ni modificándola ni sometiéndola a empujes excesivos.

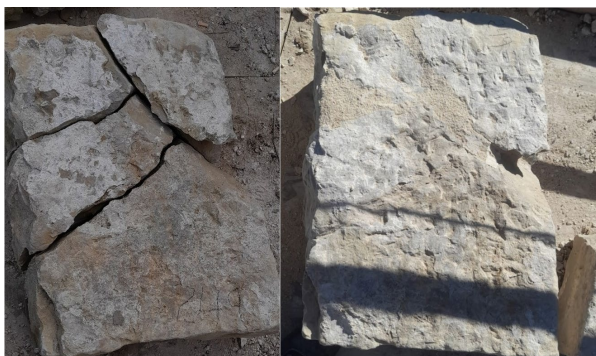
Muchas de las piedras a reconstruir tenían como problema dominante que se hallaban fracturadas en dos o más trozos. En estos casos el procedimiento fue de pegado con adhesivo epoxi y cosido con varillas corrugadas de acero inoxidable. Esto se consideró efectivo ya que los planos de fractura seguían normalmente la dirección de la bóveda.

**Figura 13. Reconstrucción de la pieza 243**
