# Rehabilitación de depósito de fangos. Papelera Guipuzcoana de Zikuñaga S.A., Hernani (Guipúzcoa)

*Rehabilitation of sludge deposit. Guipuzcoan paper mill of Zikuñaga S.A., Hernani (Guipúzcoa)*

Pablo Vilchez Motino<sup>a</sup>, Ángel Rozas Gómez<sup>b</sup>, Txomin Echeveste<sup>c</sup>, Pedro Sancho González<sup>d</sup>

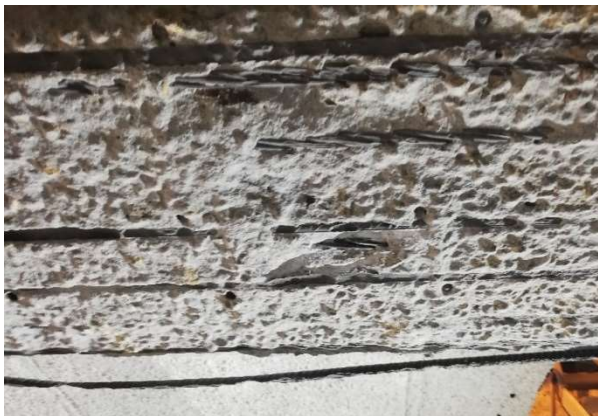
**Figura 5. Cara inferior de viga V1-100 con afectación de armadura pasiva y activa.**

Se observó que la mayor parte de las vigas presentaban un grado de deterioro o degradación elevado, fundamentalmente la viga V1. En cara inferior de viga se observó afección de la totalidad de la armadura pasiva inferior de flexión, así como de la primera fila de cordones de PT (ver figura 5). El estribado era inexistente a lo largo de buena parte de la longitud de la viga (ver figuras 5 y 6).

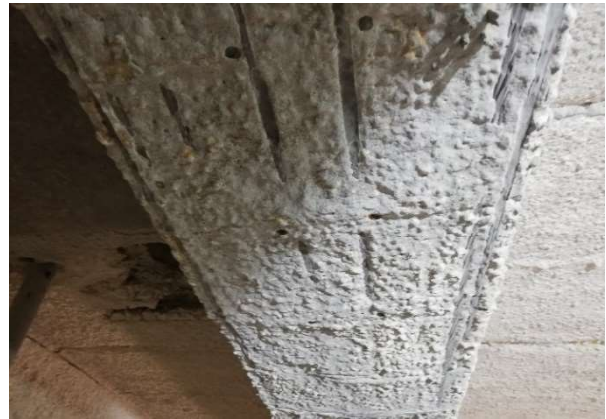
**Figura 6. Cara inferior de viga V1-100. Afectación de armadura activa y pasiva. Estribos inexistentes por corrosión biogénica**

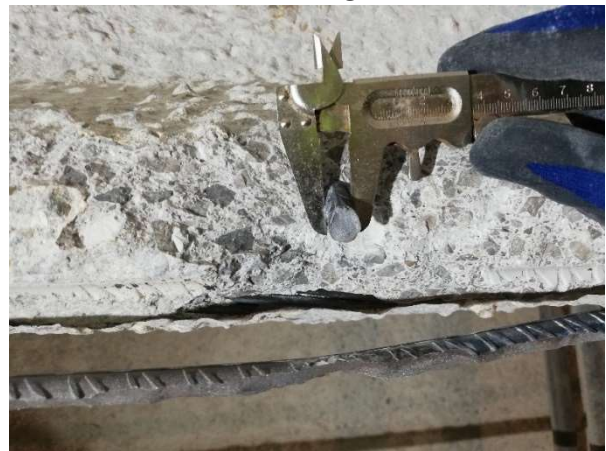
**Figura 7. Detalle de armadura pasiva inferior de flexión que presenta daño por corrosión biogénica**

Se observaron, además, los efectos severos de degradación por corrosión biogénica en el frente expuesto al ambiente ácido. Se vio que, al contrario que ocurre en otros tipos de procesos de degradación que se dan por difusión, en este caso, existía un frente de ataque perfectamente definido, que era el que quedaba físicamente expuesto al ambiente. Tras repicar y descubrir armadura no expuesta o expuesta parcialmente, tanto activa como pasiva, se observó que su aspecto en el perímetro inicialmente no expuesto era muy bueno, sin daños aparentes (ver detalle armadura pasiva de flexión en figura 7).

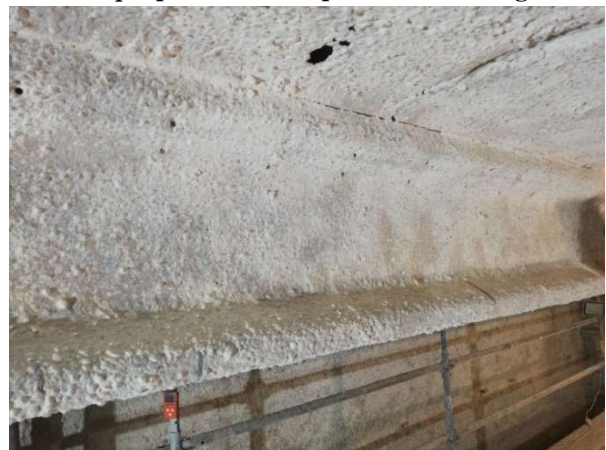
**Figura 8. Vista lateral donde se infiere la separación de estribos originales inexistentes en viga V1 y oquedad en placa alveolar**

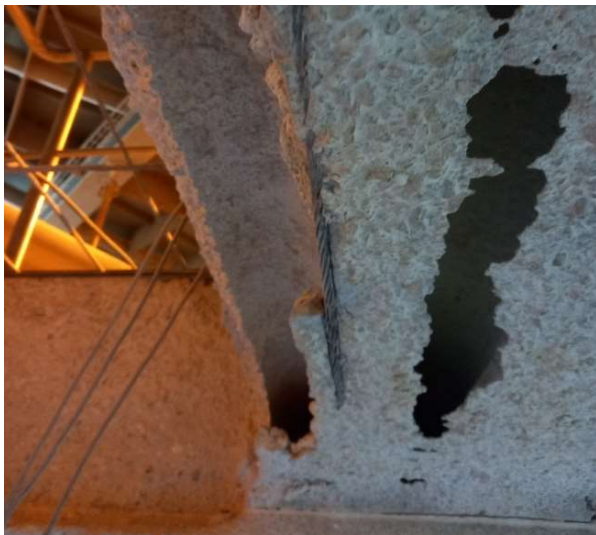
Figura 9. Oquedad en placa alveolar con pérdida completa de losa inferior y con alveolos abiertos y alambres de PT a vista

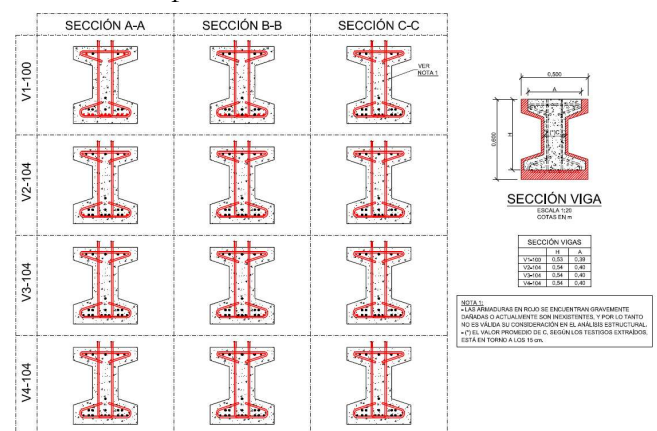
Figura 10. Situación actual de degradación en geometría y armado vigas

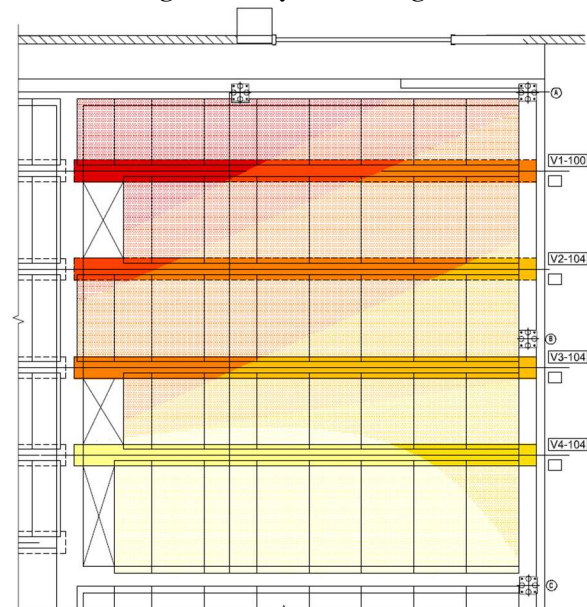
Figura 11. Patrón de degradación de las vigas

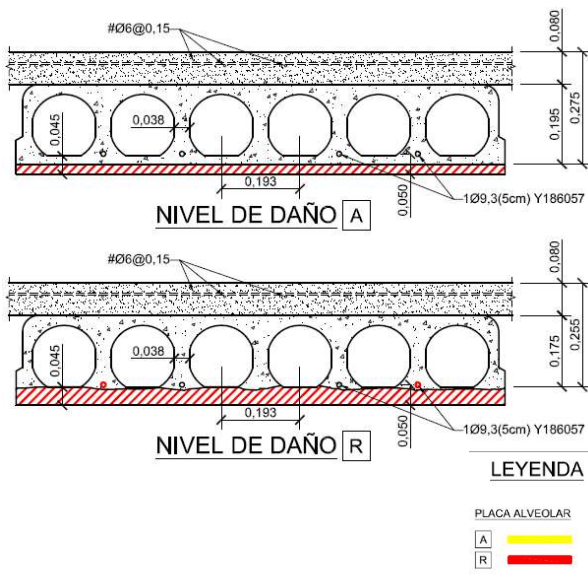
El recubrimiento geométrico en los peores casos (nivel de daño rojo) era inexistente, y en el mejor caso (nivel de daño amarillo) estaba en torno a los 25-30 mm, lo que suponía un espesor de 20 mm de losa inferior (ver figura 12). Tras los cortes realizados para la extracción de muestras y testigos, se observó un hormigón de, aparentemente, gran calidad, con baja porosidad y gran compacidad.

Figura 12. Esquema de nivel de daño en placas alveolares

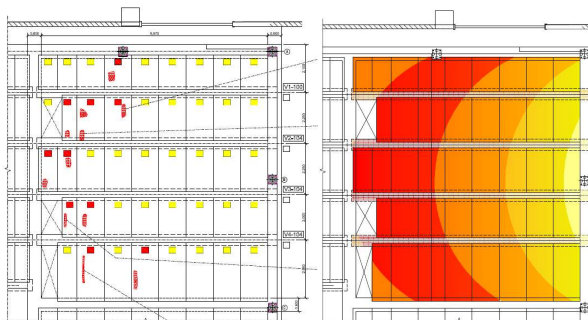
Figura 13. Cuadro de nivel de daño y patrón de degradación de placas alveolares

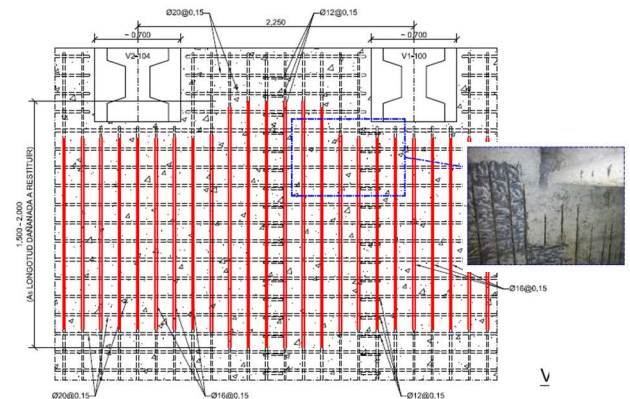
A continuación, se muestra el área estimada de daño frente a la armadura original de proyecto, en la que se acometió la eliminación y restitución del tramo de armadura longitudinal afectado

Figura 14. Situación actual. Geometría y armado muros
