# Rehabilitación integral de un edificio histórico en Santander (Cantabria)

## *Integral refurbishment of a historic building in Santander (Cantabria)*

El proyecto objeto de la presente comunicación trata de un edificio histórico en el centro de Santander destinado a uso administrativo. Se ha desarrollado una intervención de rehabilitación integral en toda la superficie del edificio, el cual fue construido a finales del siglo XIX con tipologías habituales en la época. En la intervención sobre estructuras existentes que llevaban en desuso un tiempo prolongado, es necesario contemplar la flexibilidad técnica y constructiva para adaptarse a los datos reales que en numerosas ocasiones alteran los datos supuestos de partida.

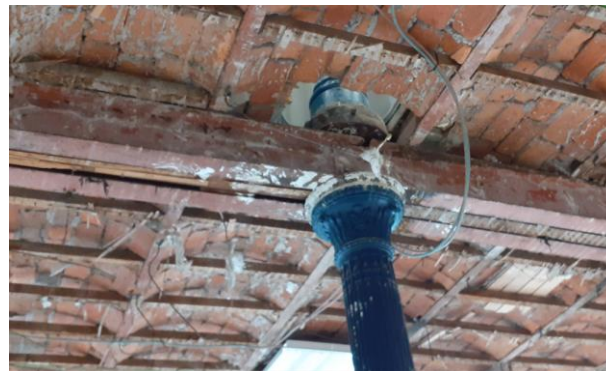
Figura 2. Transición de pilares de fundición.

Los pilares de fundición [Fig. 2] en función de la altura libre de cada nivel presentaban un diámetro exterior y espesor diferentes, desde 250-40 mm en el nivel de planta baja hasta 170-15 mm en el nivel superior. La ornamentación, tanto en los capiteles como en las basas y el fuste se plantearon de forma

estructural total o muy elevada. Estas intervenciones, excepto en el vano perimetral del nivel de cubierta, estaban muy localizadas en elementos próximos a fachadas, desagües, baños, pero al inicio del proceso de ejecución de las obras se retiraron revestimientos en todas las partes del edificio, detectándose patologías severas mucho más extendidas de lo identificado inicialmente tanto en las fachadas (apoyos de correas, elementos insertos) como en la estructura interior (vigas principales y correas). Por otra parte, las soluciones constructivas existentes no favorecían los trabajos de reparación y consolidación previstos en el proyecto. Como sucedía por ejemplo en los perfiles dobles en los pórticos principales que resultaban inaccesibles para su saneado y reparación; o en los soportes metálicos cuyos nudos de transición eran irregulares con cuñas de nivelación de madera en mal estado de

conservación y con secciones transversales no constantes con espesores irregulares entre caras y con defectos propios del proceso de moldeo y época de ejecución.

Para poder introducir dentro del fuste de fundición los pilares metálicos fue necesario, por un lado, realizar un mecanizado previo por el interior del pilar de fundición para garantizar el espacio y verticalidad necesarios. [Fig. 15].

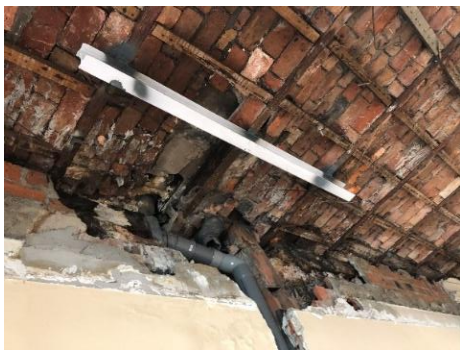
**Figura 5. Detalle de intervención de apeo en viguetas con corrosión severa.**

- Al ser un edificio que contaba con un grado de protección integral, en el desarrollo del proyecto se tenía como objetivo principal de la intervención la conservación de la estructura principal existente. Se contemplaban las siguientes excepciones.
  - o Elementos con patologías severas y pérdida de sección resistente. Se planteaban refuerzos o sustituciones estructurales en función del grado de patología, que salvo en el vano perimetral de la cubierta, implicaban actuaciones aisladas. [Fig. 5].

En la fase construcción, cuando se comenzaron los trabajos de demolición retirando los elementos de revestimiento, se pudo comprobar que las patologías por corrosión en cabezas de viguetas eran mucho más generalizadas de lo que cabía esperar con los datos aportados por el estudio de caracterización realizado en fase de proyecto. Además, se obtuvieran nuevos datos relativos a los dos perfiles que conformaban las vigas principales comprobándose que no permitían el acceso para su reparación interior, así como datos sobre los pilares de fundición, comprobándose que los

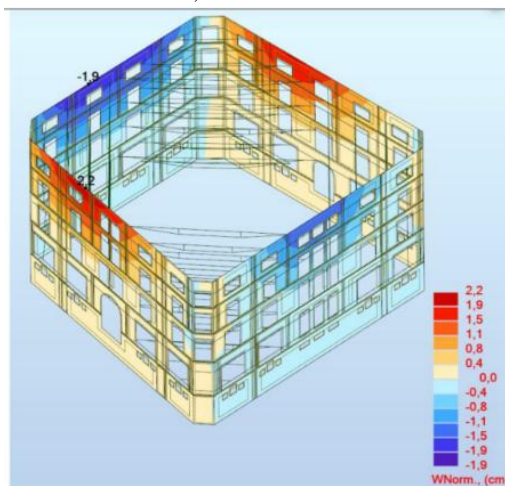
**Figura 8. Estudio tensional de muros de fachada.**

Al ser los muros los que debían mantener la estabilidad horizontal del conjunto fue necesario realizar una peritación de tensiones en los mismos [Fig. 8] considerando el apoyo de los estabilizadores, resultando ser necesario llevar a cabo una serie de consolidación y refuerzos de las secciones con aberturas previas por el paso de instalaciones, cajas fuertes, ...

En el caso de los muros de carga, como se ha comentado en el punto de estabilización de fachadas, se plantearon soluciones de refuerzo mediante el macizado de huecos existentes con mortero de reparación estructural armado. Para compatibilizar dichas macizados con el resto de la sección del muro de mampostería se ejecutaron conexiones con barras ancladas con resina epoxi. Por otra parte, se realizaron actuaciones de consolidación mediante la inyección de fisuras con resina epoxi.

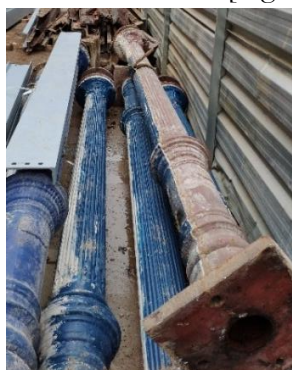
Figura 15. Vista general de pilares de fundición.

espesores que inicialmente se habían observado no eran uniformes entre todos los elementos ni tampoco regulares dentro de la sección de cada uno de ellos. Por estos motivos hubo que tomar la decisión de modificar sustancialmente la premisa inicial de mantener la estructura original y adoptar un escenario de intervención guiado por los siguientes puntos:
