# Pasarela sobre el río Tajo en Trillo

## *Footbridge over the Tagus River in Trillo*

Juan Luis Bellod Thomas<sup>a</sup>, Javier San Román Galán<sup>b</sup>

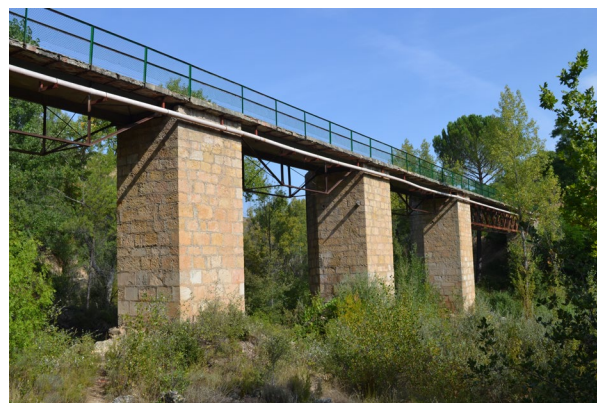
El proyecto de rehabilitación de la pasarela que comunica el balneario Carlos III con el complejo de turismo rural El Colvillo, ubicada en el municipio de Trillo (Guadalajara), busca restablecer la conexión entre ambos espacios, garantizando la permeabilidad entre las dos márgenes del río Tajo. La pasarela existente estuvo cerrada durante muchos años debido a su mal estado, lo que obligaba a dar un gran rodeo, en muchos casos no accesible para peatones, para conectar ambos puntos. Fig. [1].

**Figura 1. Pasarela existente en estado semirruinoso**

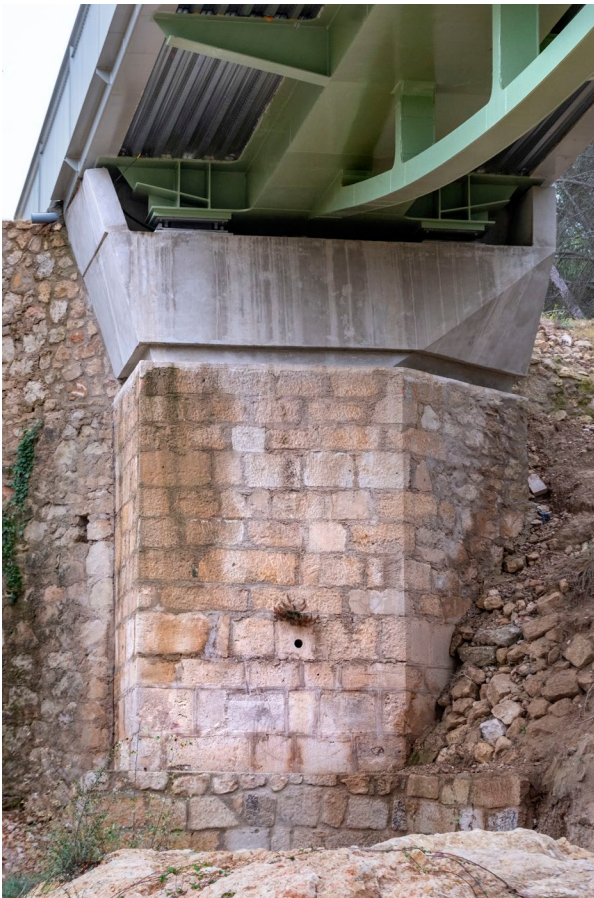
Figura 8. Estribo 1 de la pasarela

Tal y como se comentó anteriormente, los estribos y las pilas existentes se encontraban en buen estado, con excepción de la coronación, donde el deterioro era ostensible, acentuado además con la demolición de la superestructura existente. Fig. [8].

Por tanto, eliminando las dos pilas demolidas para aumentar la sección útil del cauce y mejorar el comportamiento hidráulico de la actuación, se procede a rehabilitar la coronación de dichos elementos. En primer lugar, se demuelen los 2 m superiores y se eliminan las tierras de relleno interiores en los 1.5 m siguientes, manteniendo los muros de fábrica existentes en dicha profundidad, lo que permite la definición de un tirante inferior de 0.25 m de

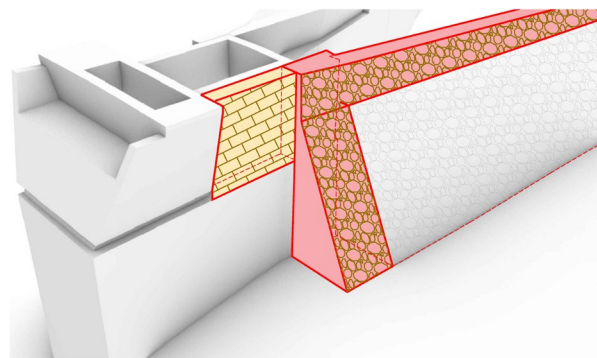
**Figura 11. Modelo 3D y labores de saneo en muros de acceso**

Por otro lado, los muros de acceso a la estructura presentaban un grado de deterioro mayor, especialmente en las zonas más próximas a la estructura y en la coronación de los muros, lo que obligó a realizar una campaña de catas y de saneo. Fig. [11].

Si bien las labores de saneo se particularizaron para cada caso, con carácter general consistieron en la retirada del relleno de tierras y del material deteriorado, la ejecución de muros de hormigón armado, unidos

solidariamente a una losa superior de hormigón armado, conformado una sección en “pi”; y la ejecución de un nuevo revestimiento de mampostería con apariencia similar a la existente. La losa superior, con acabado de hormigón desactivado, se remata con las mismas chapas laterales y la misma barandilla que el forjado de la pasarela, dando continuidad a estos elementos.
