# Pasarela ignífuga en la calle San Ildefonso de Salamanca

## *Fireproof footbridge in San Ildefonso Street in Salamanca*

Juan Luis Bellod Thomas<sup>a</sup>, Peter Tanner Furrer<sup>b</sup>

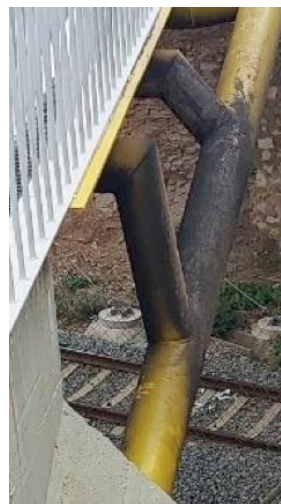
Un año después de la inauguración de la obra, en el marco de una inspección rutinaria, se detectó que, debido a un acto vandálico, se había producido un incendio bajo la pasarela, en la plataforma del estribo 2, el más próximo a la ciudad. Visiblemente, habían estado expuestos al fuego la zona de arranque de uno de los arcos y el fondo del tablero, incluidas las dos vigas transversales más próximas al estribo, los montantes correspondientes, así como las uniones soldadas entre estos elementos.

**Figura 17.** Vista parcial de los elementos afectados por el incendio

Como se desconocía tanto el tiempo de exposición al fuego como las temperaturas alcanzadas, fue necesario realizar un estudio mediante ensayos mecánicos para determinar si la situación accidental descrita pudo disminuir la fiabilidad estructural de la pasarela.

transversales) se determinaron como ferrítico-perlíticas de grano fino, propias de las calidades de proyecto especificadas (S-275 y S-355), sin más diferencias que las atribuibles al espesor de los perfiles y, por tanto, sin alteraciones en las muestras expuestas al fuego, en particular la presencia de fases inducidas térmicamente.

Los ensayos de tracción realizados con las muestras expuestas al fuego no arrojaron ningún resultado en desacuerdo con las especificaciones de la normativa vigente en materia de resistencia y de ductilidad correspondientes a los tipos de acero contemplados en el proyecto.

Los campos de microdureza medidos en dos muestras incompletas de uniones soldadas arco-travesaño, respectivamente ilesa y expuesta al fuego, resultaron muy similares y propios de una soldadura correcta entre aceros con las calidades de diseño.

Las diferencias de las propiedades mecánicas medidas en las muestras comparadas no dieron lugar a que las expuestas al fuego sobrepasaran los límites admitidos por la normativa técnica. Las observaciones y pruebas realizadas a escala microestructural no sustentaron la existencia de alteraciones entre los aceros y las uniones soldadas comparadas, capaces de deteriorar el comportamiento mecánico por la exposición al fuego.

A la vista de los resultados obtenidos en los ensayos realizados, no se hizo necesaria ninguna operación específica de refuerzo o sustitución de los elementos de acero de la pasarela afectados por el incendio. Por tanto, las intervenciones que se definieron se limitaron a la reparación de las zonas de toma de muestras, la sustitución del sistema de protección anticorrosivo tanto del acero estructural como de la chapa grecada, así como a la adopción de las medidas necesarias para impedir que puedan volver a repetirse actos vandálicos similares.

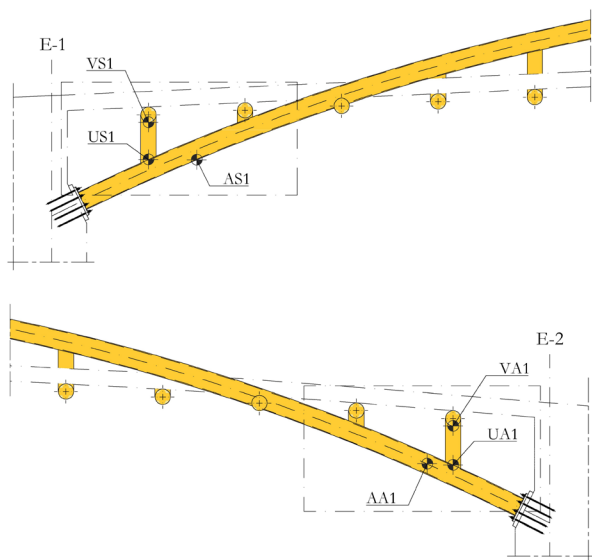
Para la mecanización de las probetas necesarias a estos efectos, se estableció la extracción de tres parejas de probetas mediante una broca hueca de 70 mm de diámetro. Cada una de estas parejas incluía, respectivamente, una muestra expuesta al fuego y una no expuesta, abarcando a los elementos y detalles relevantes:

Figura 18. Ubicación de las muestras extraídas

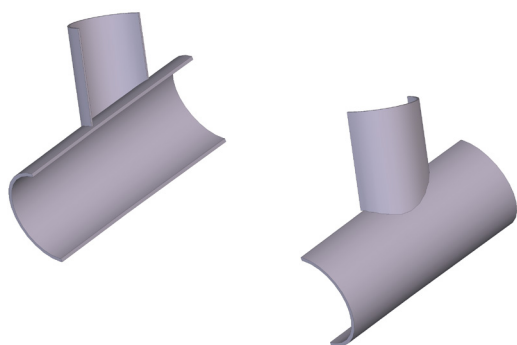
Figura 19. Abrazaderas para reparación

A efectos de la reparación de las zonas de las uniones entre los montantes y los arcos afectadas por la extracción de las correspondientes muestras, se definieron unas abrazaderas, formadas cada una de ellas por dos mitades. Para su montaje se posicionaron sucesivamente cada una de las dos mitades de la abrazadera, soldando a continuación ambas piezas entre ellas y el conjunto con el arco.

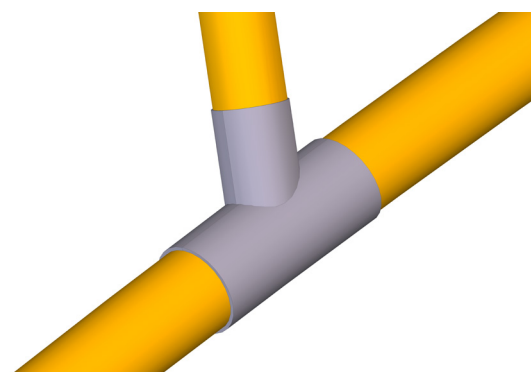
Figura 20. Reparación de la zona de extracción
