# Comportamiento a flexión y cortante de un puente continuo de vigas prefabricadas pretensadas con tendones CFCC

*Flexural and shear performance of a continuous bridge of precast beams prestressed with CFCC tendons*

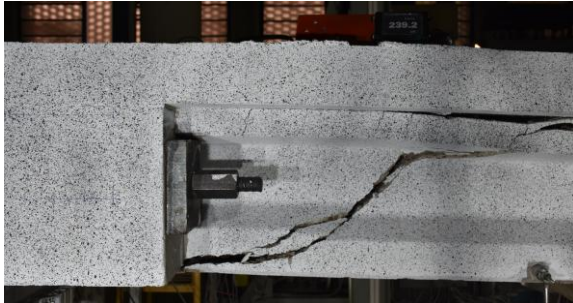
La rotura se originó por esfuerzo rasante en la unión viga - losa cerca del apoyo intermedio bajo la carga máxima, lo que un instante después derivó en un fallo por esfuerzo cortante, como se muestra en la figura 5. Este tipo de rotura estuvo relacionado con el bajo desempeño de los estribos GFRP en la zona de doblado debido a su baja resistencia transversal. La fisura crítica por cortante apareció inicialmente con una carga de 273 kN y, al propagarse a través del ala superior, desencadenó la rotura completa bajo una carga de 289 kN. La tensión rasante estimada, en el momento de la rotura, es de 0.81 MPa, calculada teniendo en cuenta el efecto de la fisuración por retracción impedida observada, que aumentan el rasante y disminuye la

resistencia disponible a tracción para resistir las tensiones rasantes en la junta. En ese instante, el tendón de CFCC presentaba una tensión de  $1952 \text{ N/mm}^2$ , equivalente al 76.65% de su resistencia última.

a) Rotura a cortante en el apoyo intermedio a 289.5 kN

por rasante observado durante el ensayo a flexión, previo al ensayo a cortante se realizó un refuerzo adicional en la unión viga – losa. Este refuerzo consistió en la colocación de barras de acero de  $\phi 12 \text{ mm}$ , con una longitud de 180 mm, que atravesaban la losa de compresión y el ala superior de las dos vigas C y D del tablero (figura 7). Estas barras se distribuyeron cada 250 mm en la dirección longitudinal y 200 mm en la dirección transversal, cubriendo 2 m que incluían la zona del vano de cortante.

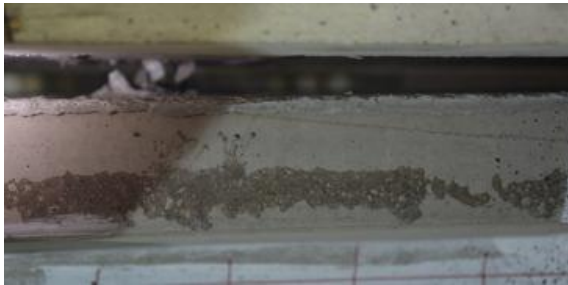
b) Rotura del cerco de GFRP por rasante

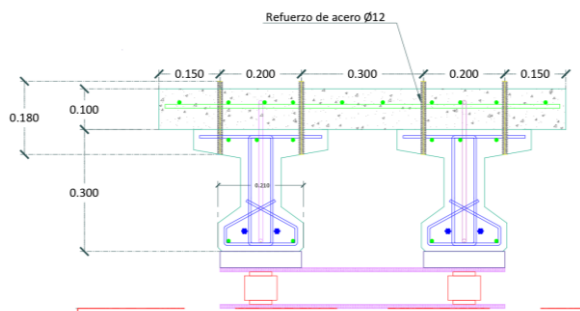
Figura 7. Refuerzo en la interfaz de rasante después del ensayo a flexión.

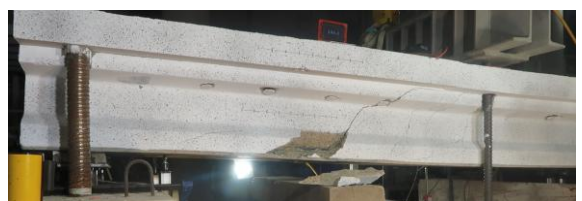
La figura 10 muestra los modos de rotura que se han observado durante el ensayo a cortante en las dos vigas C y D. En la figura 9a) se muestra la rotura por cortante en la viga D, caracterizada por la aparición de una fisura inclinada que se propagó horizontalmente a lo largo del tendón de CFCC, la cual se produjo a los 365 kN durante el sostenimiento de carga en el quinto ciclo. En este punto, la tensión registrada por las galgas extensométricas en los tendones de la viga D fue de 1656.78 MPa, (65.05%  $f_{pu}$ ), mientras que, bajo ese estado de carga, en la viga C, las dos fisuras inclinadas más cercanas al apoyo no llegaron a abrirse (ver figura 9b).

Durante el sexto y último ciclo, la fuerza aplicada alcanzó un valor máximo de 407 kN, aunque no se pudieron registrar los desplazamientos en este ciclo, se puede observar en la figura 9 en b) y c) que las fisuras de cortante inclinadas en la viga C en rotura se conectaron mediante una fisura horizontal a lo largo del tendón, propagándose durante el proceso de rotura. Además, se registró un deslizamiento de los tendones en el extremo de las vigas, siendo el valor máximo de 1.20 mm en la viga D y 0.55 mm en la viga C. Respecto a las galgas extensométricas de los tendones en la viga C, éstas fallaron para una carga de 324 kN, registrando una tensión de 1735.9 MPa (68.15%

a) Rotura a cortante en viga D a 365 kN

b) Instante antes de rotura – viga C

c) Rotura a cortante en viga C a 407 kN
