# Metodología de Seguimiento y Supervisión de la ejecución de la estructura metálica en taller del Nuevo Puente de Champlain en Montreal, Canadá

*Tracking and Monitoring Methodology of steel production at workshop for the New Champlain bridge in Montreal, Canada*

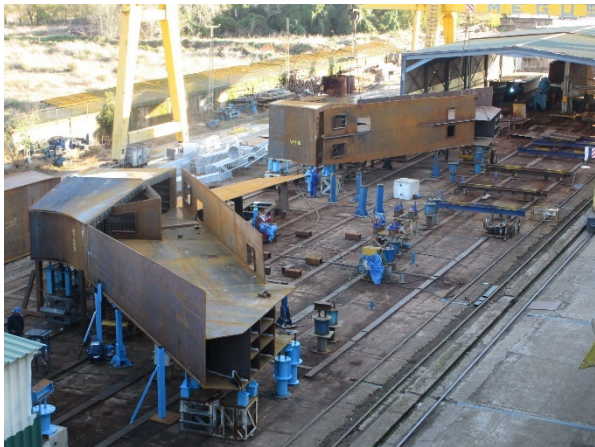
Figura 5. Montaje del dintel de pila en taller.

Por otro lado, el tablero del tramo atirantado y los dinteles de pila se ha llevado a cabo íntegramente en España, transportándose posteriormente a obra mediante barco (Figura 5).

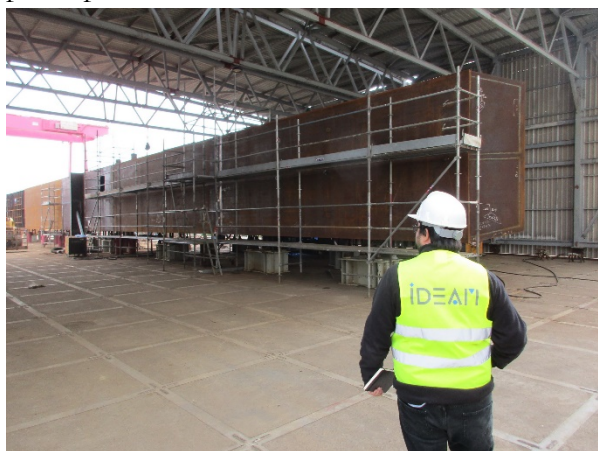
Figura 7. Visita a obra, punto de parada para la supervisión del dintel de pila.

Las visitas a taller tenían como objeto el realizar un seguimiento de la fabricación, supervisar las principales etapas del control, como los puntos de parada (Figura 7), y hacer un seguimiento de las principales incidencias. Para hacer esta labor ha sido necesario mantener un registro del estado de fabricación y las principales incidencias e informar mediante los correspondientes partes e informes diarios y semanales a la propiedad y al resto de participantes del consorcio.

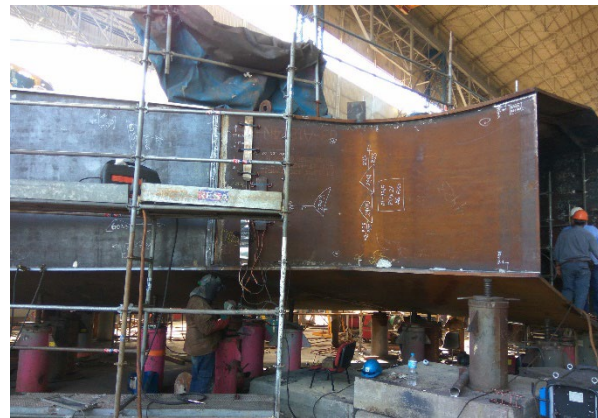
**Figura 14. Soldadura del segmento inferior durante el montaje en blanco con el superior.**

En el caso de la unión inferior, se optó por optimizar el proceso de fabricación de las piezas. Para ello se procedió mecanizando las bridas de ambos segmentos para posteriormente utilizar como plantilla el segmento superior o la brida de éste para el montaje y soldadura del segmento inferior (Figura 14).

Este proceso ha permitido minimizar las deformaciones durante el soldeo en la mayor parte de los casos. Cuando puntualmente no se ha podido garantizar un contacto adecuado la solución ha sido rellenar con una resina de alta resistencia las áreas con falta de contacto de manera previa al pretensado de los tornillos en obra.

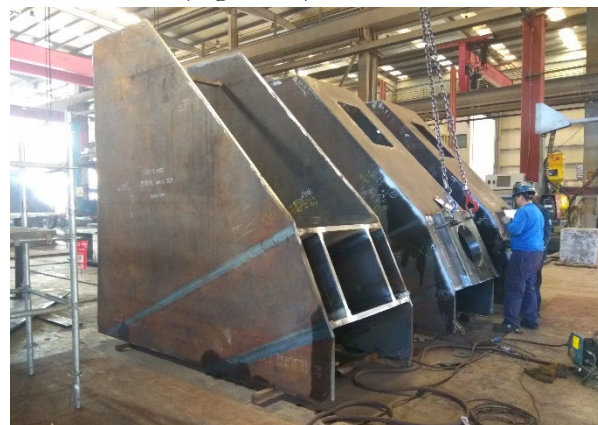
En los diafragmas, cuñas de apoyo y basas de los tirantes se procedió de manera similar a la sección inferior de pila, mecanizando las superficies en contacto de manera previa al armado y soldadura. Se optimizó la secuencia de soldeo y el volumen de las soldaduras de unión para minimizar las deformaciones, reduciéndose el número de incidencias. La secuencia de armado de la basa para el anclaje del tirante durante la verificación del contacto se muestra a continuación (Figura 15).

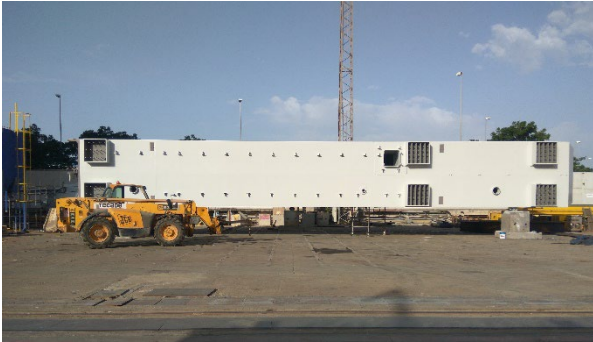
Figura 16. Vista general de uno de los dinteles de pila intercambiados.

Para ello fue necesario analizar las diferencias existentes entre los elementos intercambiados para incorporar los cambios durante la fabricación en taller, minimizando el impacto en la obra.

Los cambios consistieron principalmente en reubicación de apoyos y huecos para instalaciones e inspección (Figura 16).
