Durabilidad del hormigón por ataque ácido en estaciones depuradoras de aguas residuales. Casos prácticos de diagnóstico*

*Durability of the concrete due to acid attack in waste-water treatment plants. Practical cases of diagnosis***

Eduardo Díaz-Pavón Cuaresma^a, Pedro López Sánchez^b

^aDr. Ing. de Caminos Canales y Puertos. Jefe del Departamento de Patología de INTEMAC

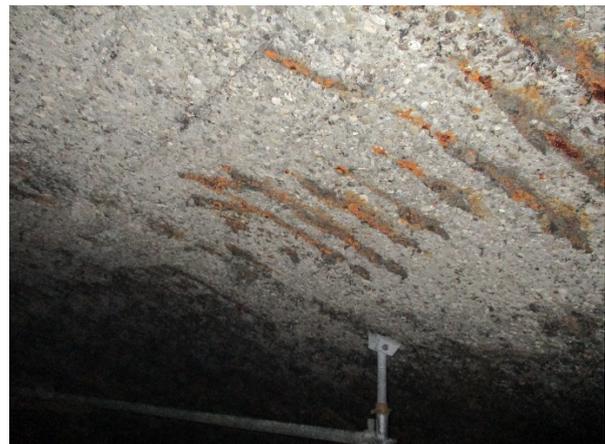
En la mayor parte de las inspecciones ha resultado evidente que el severo deterioro superficial observado en los paramentos emergidos de algunos de los elementos del hormigón originalmente ejecutados, así como de los morteros de reparación eventualmente aplicados, es compatible con la degradación producida por un ataque ácido de estos materiales fabricados con cemento portland. El agente agresivo causante del deterioro es el ácido generado por procesos metabólicos bacterianos producidos durante el tratamiento biológico de las aguas residuales. En la Figura 1 se presenta el aspecto de una bóveda del digestor de una

estación depuradora de aguas residuales (EDAR) con este tipo de deterioro.

Figura 1. Ataque ácido en bóveda de digestor.

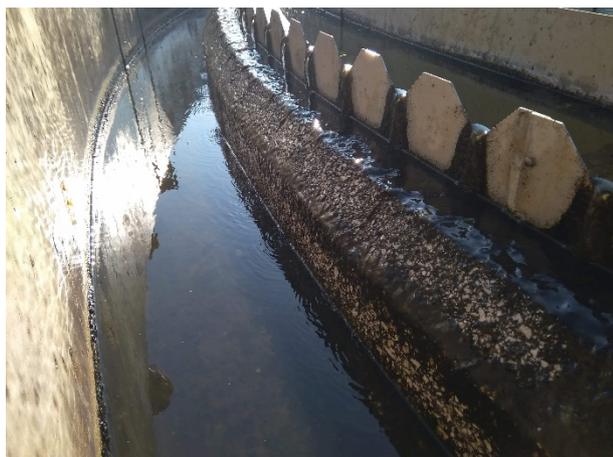
Por estos motivos la degradación se circunscribe a las zonas permanentemente sumergidas, o a aquellas en las que sistemática o eventualmente se produce rebosamiento del agua (Figura 2).

Figura 2. Degradación superficial por agua agresiva.

La pérdida de basicidad por las reacciones de disolución afecta únicamente a la capa superficial. El material remanente se encuentra compacto, sin deterioro en profundidad.

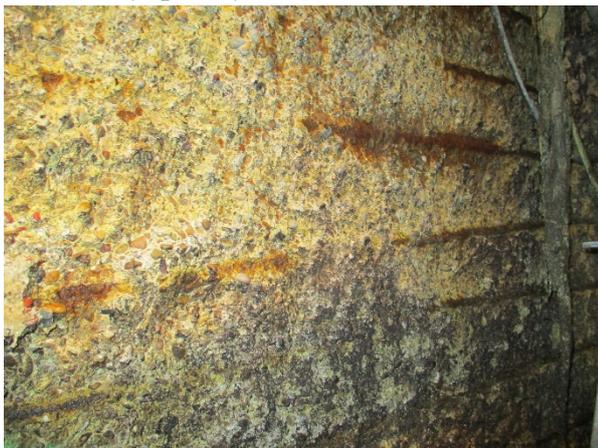
Respecto al espesor de hormigón afectado, la degradación por la acción del ácido sulfúrico ocasiona una acusada pérdida de material en la capa más superficial del hormigón, llegando en muchos casos a degradar por completo el espesor de recubrimiento íntegro y producir una acusada corrosión de las armaduras, con importantes pérdidas de sección del acero (Figura 3).

Figura 3. Degradación severa por ataque ácido con intensa corrosión de armaduras.

Los daños de esta magnitud son ocasionados por ácido sulfúrico de origen biogénico[7,8], derivado del proceso de

reoxidación del ácido sulfhídrico por vía bacteriana.

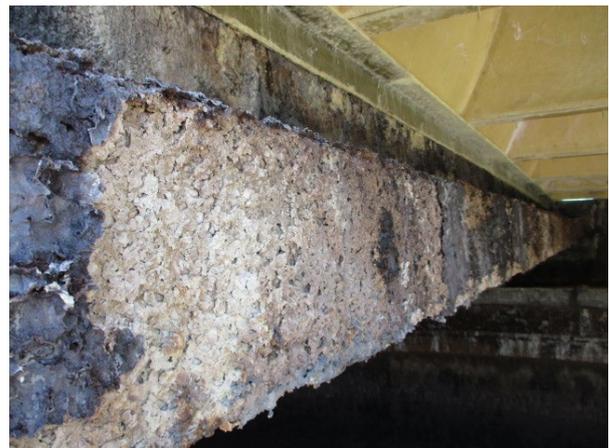
El fuerte deterioro que produce este agente se debe a la reacción del ácido en contacto con la superficie básica del hormigón, que ocasiona procesos de disolución de todas las fases cálcicas de la pasta de cemento hidratado (Figura 4).

Figura 4. Degradación por ataque ácido tras reparación y protección superficial.

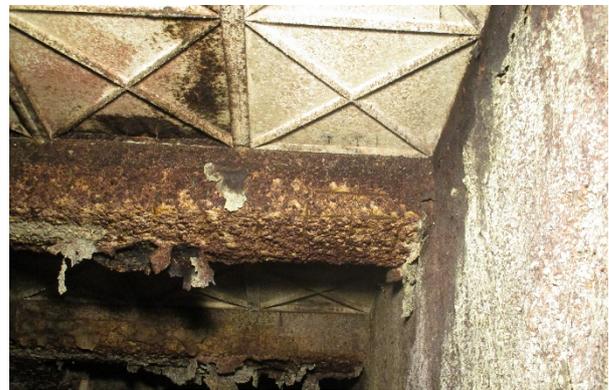
Los daños son muy severos en los paramentos de algunas galerías así como en el pozo de compensación y retorno, principalmente en las bóvedas y en las zonas por encima del nivel habitual del agua (Figura 5).

Figura 5. Degradación por ataque ácido en pozo.

Las aguas analizadas presentan un grado de agresividad Qb por sulfatos. Los hormigones ensayados son de buena calidad: presentan una resistencia a compresión comprendida entre 40 y 60 MPa, porosidad reducida a moderada (11 a 15 %) y moderada absorción de agua < 7 %. Los resultados de profundidad de penetración media de agua a presión son muy reducidos (< 17 mm), característicos de hormigones impermeables. La dosificación de cemento es bastante heterogénea, con contenidos medios del orden de 300 kg/m^3 . Los contenidos de sulfatos en los primeros 15 mm se sitúan en el rango del 5 al 10% referido a peso de cemento. A una profundidad entre 15 y 25 mm el contenido de sulfatos ya se encuentra en el orden del 3,0 %, compatible con la aportación habitual de un cemento portland. En los análisis por microscopía electrónica no se ha detectado la presencia de ettringita en los huecos de la pasta

de cemento superficial, ni se aprecia la formación de fisuras o deterioro imputable a estas formaciones cristalinas, por lo que se puede descartar que el deterioro observado sea imputable a un ataque externo por sulfatos. Los contenidos de cloruros en la porción más exterior son reducidos, inferiores al 0,25 % (referido a peso de cemento). El pH de los extractos acuosos del material superficial de las zonas degradadas está comprendido entre 4,8 y 5,2.

Como resumen de los resultados obtenidos se puede concluir que la degradación ha estado ocasionada por reacciones de disolución de las fases cálcicas del conglomerante hidratado por acción del ácido sulfúrico de origen biogénico.

Para garantizar las condiciones de durabilidad de los elementos, tras sanear los paramentos afectados retirando todo el hormigón alterado, habría que limpiar y proteger las armaduras, restituir el espesor eliminado con morteros de reparación estructural de los indicados en la norma UNE-EN 1504-3:2006 y compatibles con las prestaciones del hormigón original. Seguidamente sería necesaria la aplicación de una protección superficial en todos los paramentos emergidos que fuera capaz de resistir el ataque ácido [17,18], con imprimación, membrana y tratamiento de juntas.

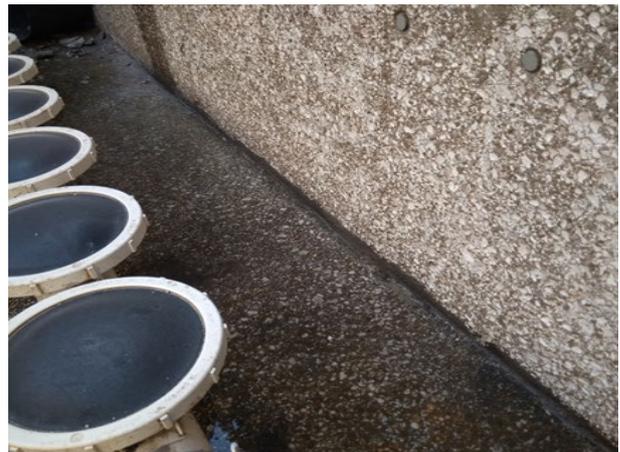
Las aguas analizadas presentan un grado de agresividad Qb por ión amonio (48 mg/l) y Qc por CO₂ agresivo (164 mg/l). La concentración de sulfatos es muy reducida (60 mg/l), no agresiva. En las inspecciones realizadas se ha comprobado la existencia de pérdidas de la lechada superficial del hormigón en los

paramentos en contacto con el agua residual. (Figura 6).

Figura 6. Pérdida de lechada superficial.

Este deterioro se ha observado en la práctica totalidad de los elementos de hormigón expuestos al agua residual, manifestándose en todos ellos únicamente en la parte sumergida. Aunque la degradación es desigual según el elemento del que se trate, se limita en todos los casos a espesores reducidos.

El hecho de que el mayor nivel de deterioro se encuentre situado en las zonas permanentemente sumergidas, junto con los elevados contenidos de los agentes agresivos disueltos en el agua (ión amonio y CO₂ agresivo), justifican que la causa de la pérdida de material producida en la capa de hormigón más superficial haya sido la disolución y lixiviación ocasionada por estos agresivos, junto con el efecto de la abrasión producida por la circulación de los sólidos en suspensión.

Para hacer frente a este tipo de ataque habría sido necesario recurrir a una adecuada protección superficial del hormigón que, aparentemente, no incorporaban los elementos afectados. En ausencia de dicha protección, el empleo de hormigones con cemento CEM I no ha favorecido su durabilidad. En este sentido, ha resultado más adecuada la utilización del tipo CEM II/A-V empleado en algunos elementos. Cuanto mayor hubiera sido el contenido de adiciones puzolánicas (cenizas volantes, puzolanas o microsílíce) en el cemento utilizado

mejor hubiera sido su comportamiento durable frente a este tipo de agresividad química.
