# Influencia del Contenido de Cloruros Iniciales del Hormigón en el acortamiento de su vida útil

*Influence of the Initial Chloride Content in Concrete in the reduction of the design life.*

## 1. Daños observados en la estructura y planteamiento del estudio

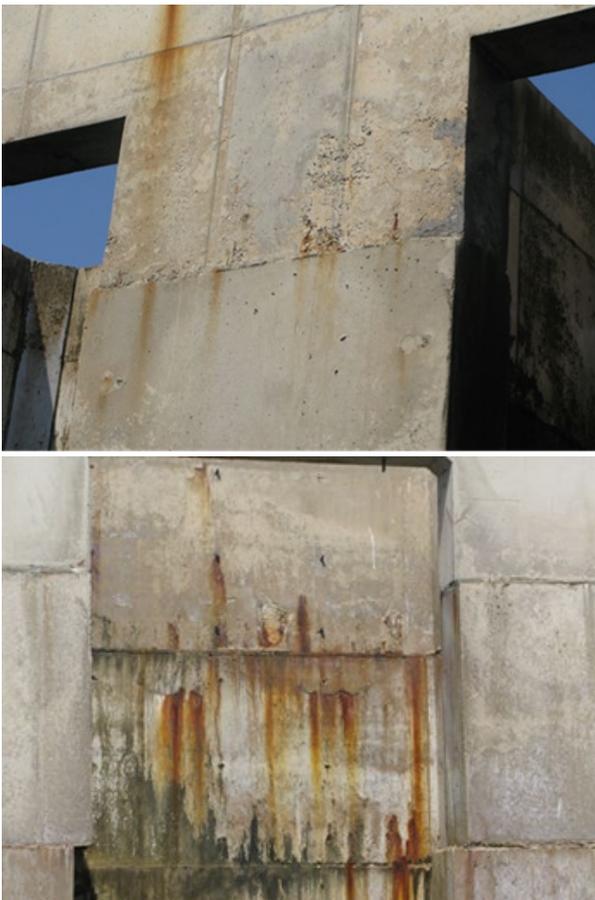
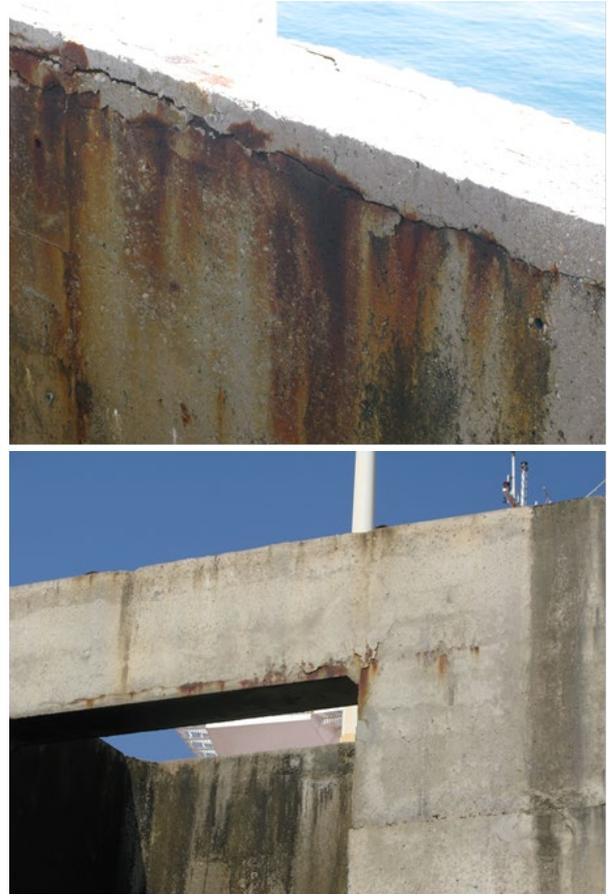
El estudio se ha realizado en una obra portuaria tras 9 años de su puesta en servicio. El tipo de hormigón utilizado en la obra fue HA – 35 / B / 25 / IIIc+Qb con un contenido mínimo de cemento de 350 kg/m<sup>3</sup> y una relación a/c máxima de 0,45 (exigencias de proyecto). El nivel de control de ejecución fue normal. El cemento empleado fue un CEM II/A-S 42,5 N/SR con un contenido de escoria siderúrgica del 11%. El recubrimiento exigido en proyecto era de 4 cm. A pesar de su corta vida de servicio cuando se realizó el estudio, la estructura mostraba daños generalizados por corrosión, como se observa en las Fig. 1 y Fig. 2.

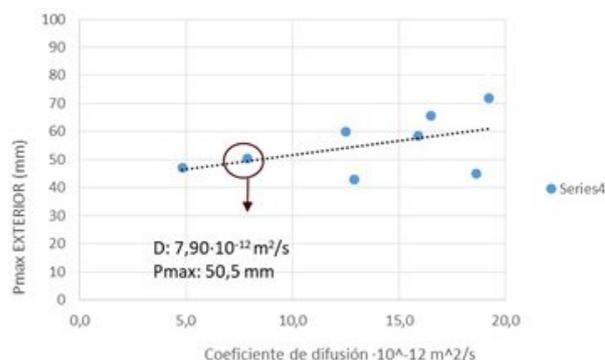
**Fig. 6. Relación penetración de agua exterior – difusión. Altura media de la superestructura y viga.**

La Fig. 6 muestra la relación entre penetración máxima de agua en los testigos (medida en la zona de recubrimiento), frente al coeficiente de difusión de cloruros del hormigón. Los valores de penetración de agua también resultan muy elevados, incumpliendo el límite de 50 mm que pedía la Instrucción EHE-98 para ambiente IIIc (vigente para la ejecución de la obra) y aún más los 30 mm que pide la actual EHE-08 en ese ambiente. Se han añadido

en la gráfica algunos resultados de otros elementos (vigas) de la misma estructura fabricados con el mismo hormigón, aunque de mejor calidad y por tanto son los que corresponden a los menores valores de coeficiente de difusión y penetración de agua. El valor normativo de 50 mm de penetración de agua se correspondería en el hormigón de la obra con un coeficiente de difusión de  $7,90 \cdot 10^{-12}$  m<sup>2</sup>/s.

El hormigón colocado en la superestructura presentaba una baja durabilidad, tal como ha quedado reflejado en la Fig. 8. Se utiliza para el cálculo el valor de coeficiente de difusión de cloruros correspondiente a la penetración máxima de 50 mm (valor normativo EHE-98) y que de acuerdo con la figura citada es de  $7,90 \cdot 10^{-12} \text{ m}^2/\text{s}$ .

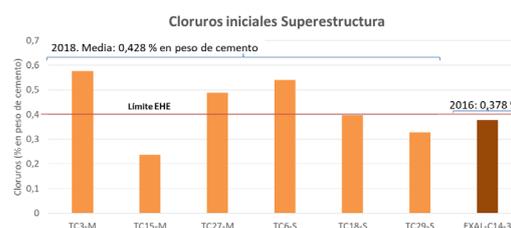
**Fig. 7. Cloruros iniciales del hormigón.**

Al tratarse de testigos pasantes con dos paramentos expuestos al ambiente marino, se realiza la determinación de cloruros iniciales aproximadamente en la zona central de cada testigo. La Fig. 7 muestra los resultados de siete testigos analizados.

Los cloruros iniciales en la superestructura son elevados, en algunos resultados con valor superior al máximo permitido por la Instrucción (0,4% en peso de cemento). Para comprobar que estos cloruros iniciales medidos no están afectados por los aportados desde el exterior (ambiente marino), la Fig. 8 muestra los 6 perfiles ensayados así como la ubicación de los fondos en el testigo. Igualmente, se muestra sombreada la profundidad máxima que han alcanzado los cloruros externos según la Ley de Fick. Al ser los testigos pasantes, se sombrea la misma profundidad en la zona anterior y posterior de los testigos, suponiendo por tanto que el ambiente resulta igualmente agresivo en la cara interior como en la exterior.

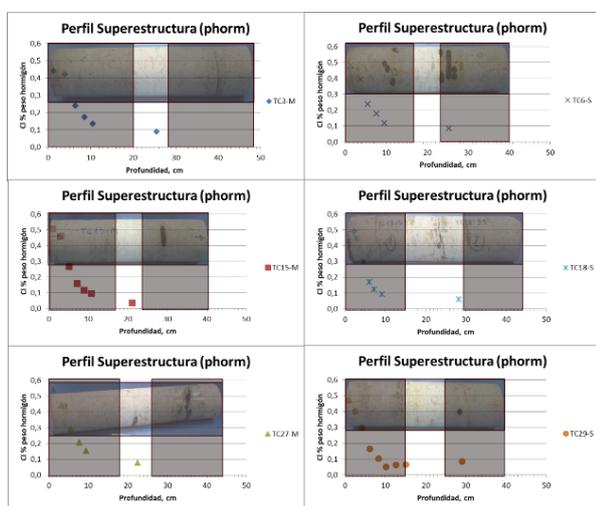
Fig. 8. Ubicación de los fondos en cada perfil ensayado.

De los 6 testigos, hay 4 en los que el fondo evaluado queda claramente fuera del área de influencia del ambiente exterior (zonas sombreadas), de acuerdo con el ajuste a los perfiles de la Ley de Fick. Sólo en el TC6-S y TC29-S los cloruros de fondo podrían estar influenciados por los cloruros exteriores. Esta influencia será baja, ya que es la parte final del perfil de cloruros, y además se ha supuesto que la cara interior del testigo está expuesta a un ambiente tan agresivo como la externa (abierta al mar), hipótesis muy conservadora.

Por tanto, se concluye que los altos valores registrados de cloruros iniciales en el hormigón no están influenciados por el ambiente externo.

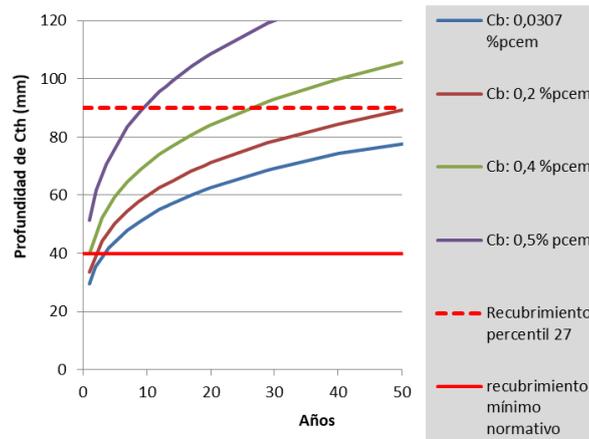
Fig. 9. Influencia de los Cloruros Iniciales en la vida útil.

Utilizando este valor del coeficiente de difusión, la Fig. 9 y la Tabla 2 muestran cómo han afectado en la vida útil los diferentes cloruros iniciales en el hormigón: 0,0307% (media de los cinco valores más bajos registrados en todos los testigos extraídos de la estructura), 0,2%, 0,4% (límite normativo) y 0,5%. El periodo de propagación pasa de 6 años a 12 aumentando el recubrimiento de 40 mm a 90 mm.

Se observa que con el recubrimiento de proyecto (40 mm) los cloruros iniciales no tienen apenas influencia y la vida útil oscila entre 6 y 10 años. Esto es debido a la baja calidad (alto coeficiente de difusión) del hormigón colocado en la obra, siendo éste el condicionante principal de su durabilidad. La superposición de los elevados cloruros iniciales y la mala calidad del hormigón explican que la vida útil de la estructura se haya reducido a tan sólo 9 años de servicio.

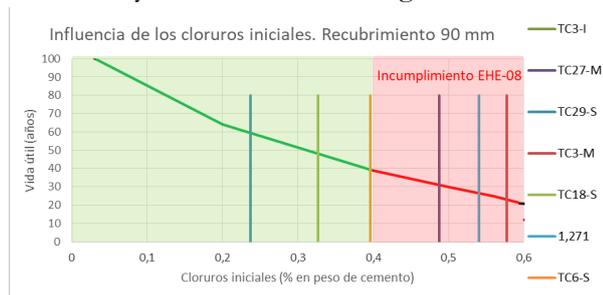
**Fig. 10. Periodo de iniciación en función de los cloruros iniciales.**

Con recubrimientos mayores, el contenido de cloruros inicial juega un factor más importante en el recorte de la vida útil de la estructura. Así, en la Fig. 10 se representa la relación entre vida útil de la superestructura y los cloruros iniciales del hormigón para el recubrimiento de 90 mm (superado por un 73% de las medidas realizadas in situ). En la figura se observa que con este recubrimiento se hubieran garantizado 100 años de vida en la estructura sin contaminación de cloruros ( $C_s=0,0307\%$ ).

Se incluyen los valores de cloruros obtenidos en los diferentes testigos ensayados y se sombrea en verde la zona en la que se cumple el límite máximo de cloruros iniciales según la Instrucción EHE-98, y en rojo la zona de incumplimiento (cloruros iniciales superiores a 0,4% en peso de cemento). No se muestran cloruros iniciales superiores a 0,6% pccm., ya que este hormigón estaría directamente en el periodo de propagación y su vida útil sería de 12 años, cualquiera que fuera el recubrimiento de la armadura y la calidad del hormigón.

Se observa que todos los testigos ensayados presentan un contenido inicial de cloruros elevado, superior al 0,2% pccm y en todos ellos esto supone un notable recorte de la vida útil de la estructura. La máxima reducción se produce con el valor normativo del 0,4%, admisible de acuerdo con la actual Instrucción EHE-08, pero que recorta la vida útil de 100 años hasta dejarla en 39 años.

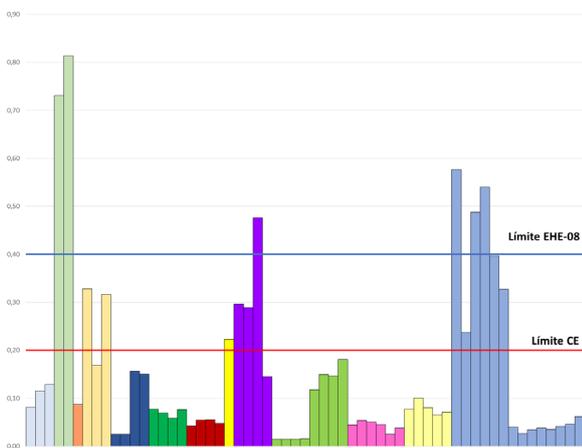
Fig. 11. Datos recopilados en distintos muelles comparados con los del muelle objeto de estudio

Este valor más restrictivo puede cumplirse por la mayor parte de los hormigones que se colocan en estructuras portuarias, tal como se refleja en la Fig. 11 donde se recogen resultados medidos en el CEDEX en 13 estructuras situadas en ambiente IIIa, IIIb y IIIc.
