Acciones imprevistas en cubiertas planas

Unexpected actions on flat roofs

Mariana Pabón Pérez ^a, Ramón Álvarez Cabal ^b, Miguel Ángel Acón Robleda ^c

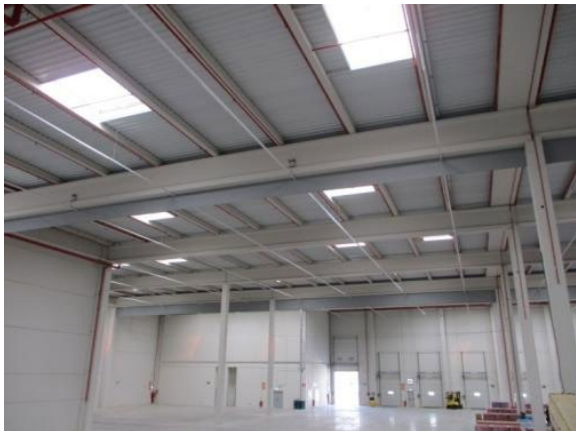
Figura 1. Sistema estructural.

Su estructura (véase la figura 1), prefabricada, suele estar constituida por vigas de hormigón pretensado y sección en doble T

apoyadas en pilares, sobre las que descansan las correas de cubierta, también pretensadas, con longitudes comprendidas entre los 9 y los 12.50 metros. Sobre las correas se dispone la chapa nervada, el aislamiento y la impermeabilización.

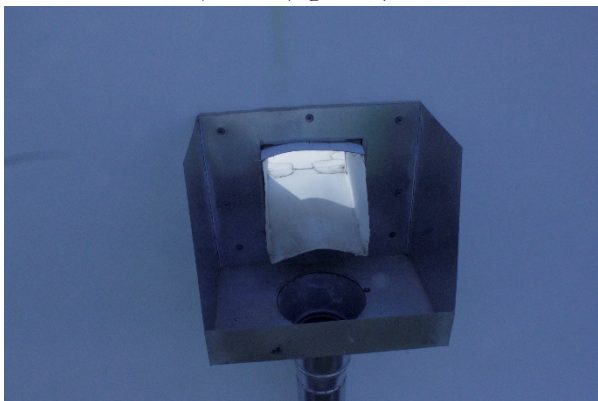
Figura 2. Sistema de drenaje por gravedad.

El drenaje se resuelve en ocasiones mediante la apertura de huecos en el peto de cubierta que vierten en rebosaderos y éstos, a su vez, hacia las bajantes (figura 2).

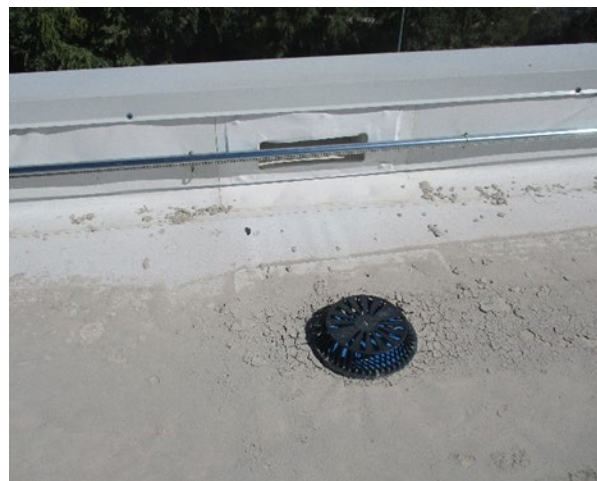
Figura 3. Sistema de drenaje sifónico.

También es frecuente el saneamiento sifónico acompañado de un sistema secundario materializado mediante apertura de huecos a modo de rebosaderos (figura 3, obsérvese en esta figura la obstrucción parcial del rebosadero, defecto frecuente).

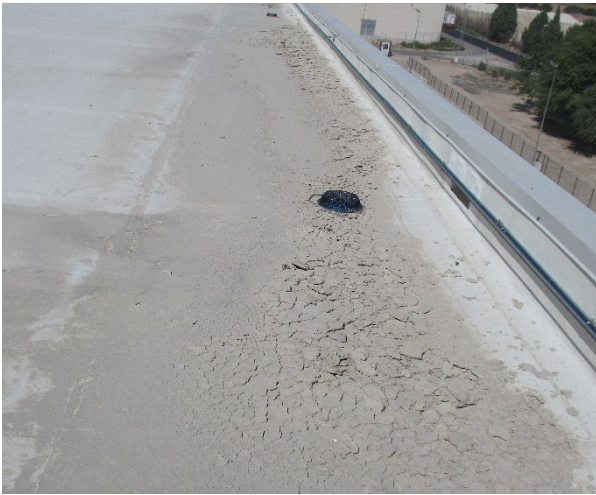
Figura 5. Formación de costra entre puntos de desagüe.

Todo ello limita la velocidad del agua y facilita la decantación de los finos arrastrados, lo que cobra mayor importancia en el caso de sistemas sifónicos al acumularse la costra de sedimentos, una vez que se ha evaporado el agua, en el entorno del sumidero, lo que puede llegar a anular su funcionamiento al quedar éste obstruido (figura 5).

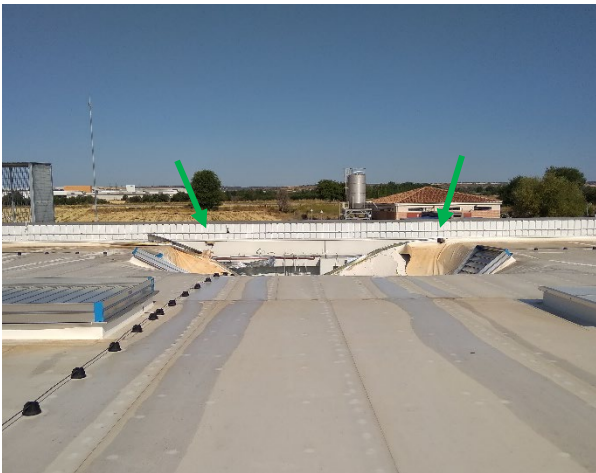
Figura 6. Vista de una de las cubiertas siniestradas (obsérvese que el hundimiento se produce entre dos puntos de desagüe).

Todo lo anterior, unido a un fenómeno de lluvias fuertes¹, que no extraordinarias, en muchas ocasiones dan lugar a colapsos parciales de la cubierta como el que se muestra en la figura 6. En los últimos 2 años, hemos tenido constancia de al menos 8 casos en los que se ha producido este tipo de siniestros.

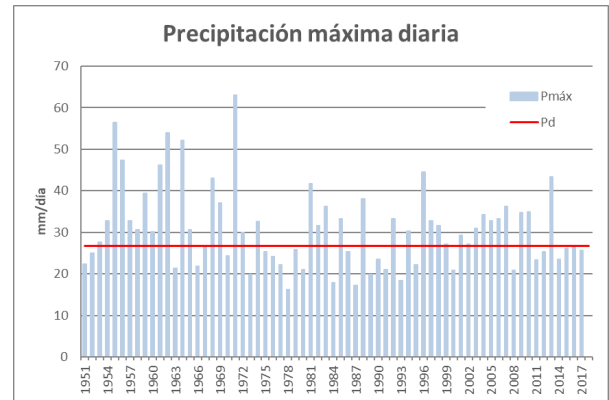
Figura 7. Histórico de máximos anuales.

En uno de los últimos casos estudiados se asociaba el colapso a un episodio de lluvias extraordinario, si bien una vez analizados el

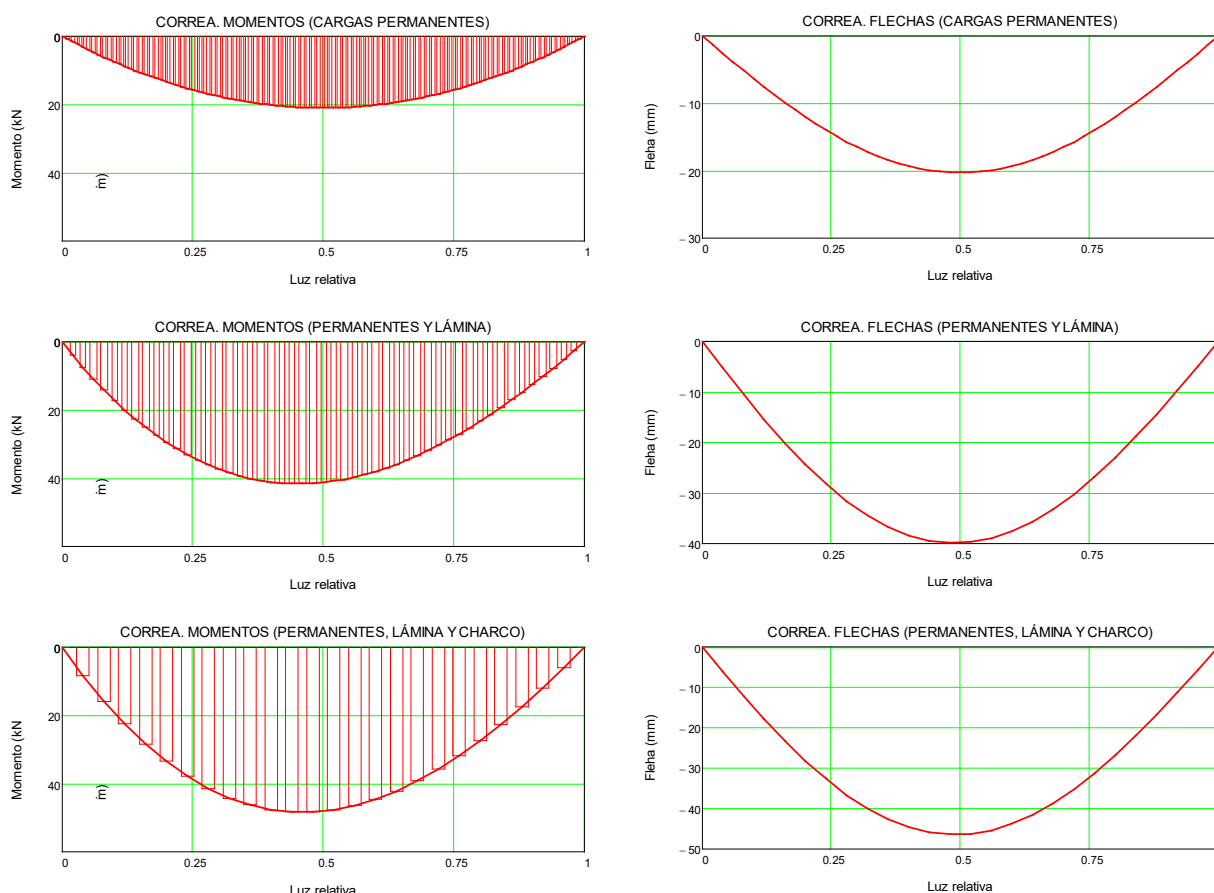
Figura 15.

El proceso queda recogido en la figura 15: Se calculan sucesivamente las distribuciones de momentos y las flechas correspondientes a las siguientes situaciones:

- cargas permanentes,
- cargas permanentes más la lámina de agua
- cargas permanentes más la lámina más el peso del agua recogida por la deformación inducida por la lámina de agua.

Las flechas inducidas por la lámina de agua y las debidas al peso del agua recogida por la deformación correspondiente a la citada lámina se obtienen por diferencia entre las situaciones anteriores, esto es:

Como resultado se obtiene que las flechas debidas al peso de la lámina de agua rondan los 20 mm, que la flecha adicional producida por ese

charco de 20 mm ronda los 7 mm y que en sucesivas iteraciones el proceso converge en la rama elástica. No obstante, en este proceso

iterativo se alcanzan valores del momento flector próximos al de fisuración y, de hecho, si en lugar del diagrama bilineal envolvente adoptado se considera un diagrama ajustado a los resultados numéricos obtenidos de los programas de cálculo, el proceso ya no converge.

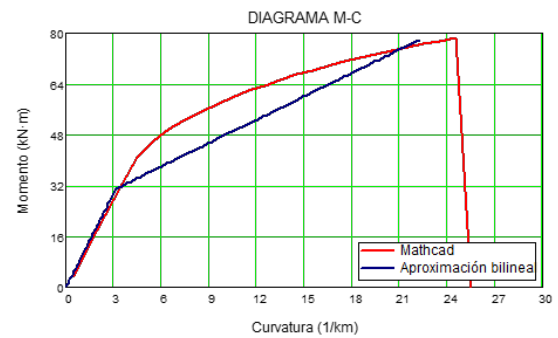
Figura 17.

Por último, se ha repetido el proceso con una relación momento curvatura ajustada a los resultados del ensayo de correas desarrollado en nuestro laboratorio. Se ha actuado sobre los puntos último y de fisuración del diagrama hasta conseguir el mejor ajuste a la relación carga-flecha de ensayo (figura 16, en la que en color rojo se representa el resultado de integrar curvaturas mediante la relación ajustada de la figura 17).

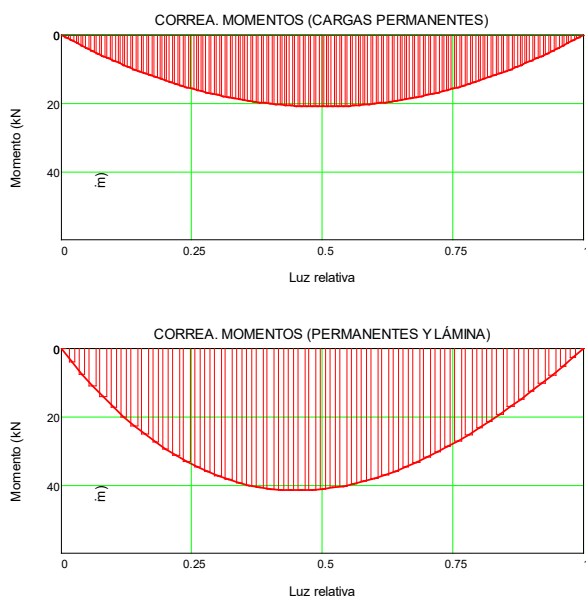
Figura 18.

El proceso, que se muestra en las figuras 18 y 19, resulta ya claramente divergente, justificando el colapso de las correas.
