# Rehabilitación arquitectónica y adecuación museística del "Salón de Reinos"

Architectural rehabilitation and museum adaptation of the "Salón de Reinos"

## Hugo Corres Peirettia, Fernando Pinedo Bellob

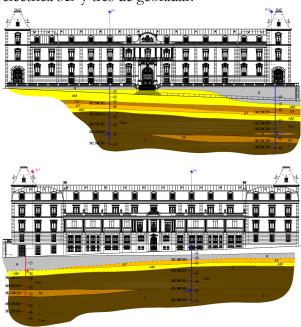
Según lo anterior, en parte del edificio los rellenos son de 1,0 m bajo la solera, excepto en la zona Oeste dónde la profundidad es mayor.

Tras la campaña de catas realizadas se observa que los espesores de rellenos se corresponden con los perfiles geotecnicos facilitados y la profundidad de la cimentación se acomoda a estos rellenos. Es decir en general la cimentación es poco profunda excepto en la zona oeste dónde existe un paquete de rellenos mayor.

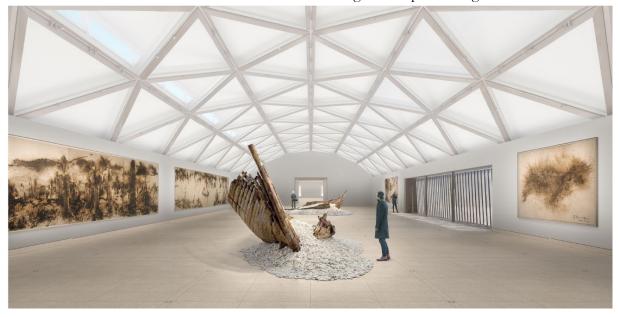
La cubierta es un diagrid en planta, dónde se han añadido unos perfiles en la dirección longitudinal para albergar la iluminación.

Se pensó en desdoblar los perfiles en dos para albergar entre ellos la iluminación. Tras consultar con diferentes talleres se desestima la opción de dividir el perfil en dos, dado económicamente es más desfavorable.

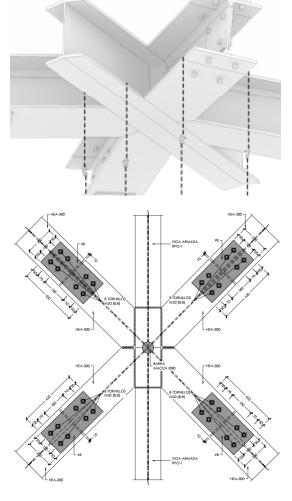
Figura 14. Nudo interior.

Los perfiles que configuran el diagrid son HEA-300. En los nudos interiores intersectan 6 perfiles, por lo que para facilitar la unión las almas se soldarán a una barra maciza y las alas al configurar un plano siempre se podrán soldar a tope.

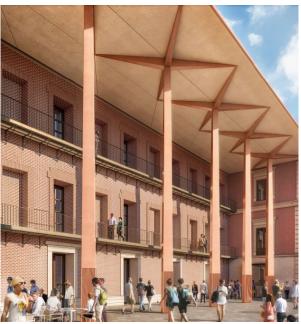
Figura 17. Detalle junta de prelosas.

La solución adoptada consiste en resolver el forjado con una losa maciza de espesor total 26 cm, compuesta por una prelosa de 8 cm y un espesor de hormigón in situ de 18 cm. El diagrid inferior no será estructural sino que se resolverá con unas vigas de bronce en forma de cajón colgadas de la losa maciza. Las vigas de bronce no llegarán hasta el muro sino que mueren en la intersección de unas con otras.

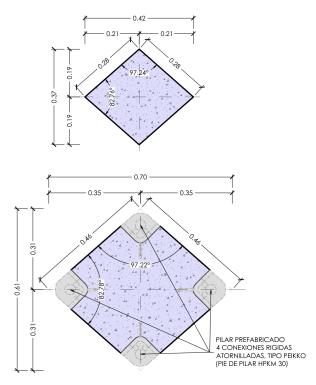
Figura 18. Sección pilares prefabricados.

Por cuestiones de durabilidad la solución adoptada consistiría en hacer el pilar prefabricado de hormigón y forrarlo con bronce. La sección del pilar de hormigón es romboidal y varia linealmente con la altura, siendo de mayor tamaño en el arranque y de menor en coronación. En las siguientes imágenes se muestra la sección en arranque y en coronación.

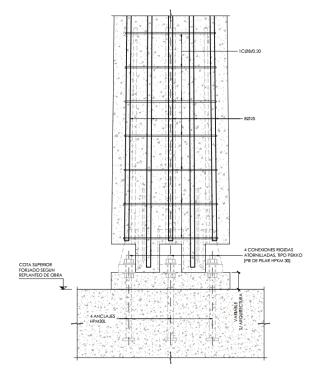
Figura 20. Arranque pilares metálicos sobre pilares prefabricados.

El pilar prefabricado se conectará al machón in situ con barras roscadas según el siguiente detalle:

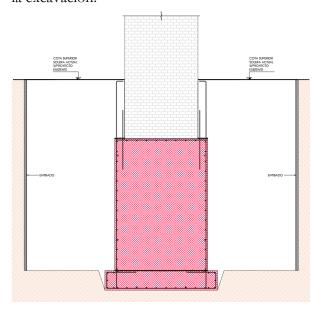
Figura 26. Recalce muros de carga.

Con el recalce por bataches o por la técnica el jet grouting al poder hacerse inyecciones inclinadas no se perdería apenas superficie útil, únicamente se perdería el espacio destinado al muro necesario para el apoyo de planta baja. Se opta por el recalce por bataches para tener un control arqueológico sobre toda la excavación.

Para el recalce de los muros se han analizado diferentes posibilidades:

- Soporte del muro con micropilotes.
- Recalce mediante la técnica del jet grouting.
- Recalce por bataches.

Dado que los muros de cerramiento existentes tienen multitud de cornisas y salientes, la ejecución de la pantalla de pilotes o micropilotes debería estar retranqueada respecto a la vertical del muro y por tanto ser perdería bastante superficie útil o ejecutarlos como provisionales y posteriormente ejecutar una cimentación definitiva, por lo que se desestima esta opción.
