MANTENIMIENTO Y EXPLOTACIÓN DE INFRAESTRUCTURAS CON FIBRA ÓPTICA

Maintenance and exploitation of infrastructures with optical fiber

Sergi Villalba Herrero^(a), Vicente Alegre Heitzmann^(b)

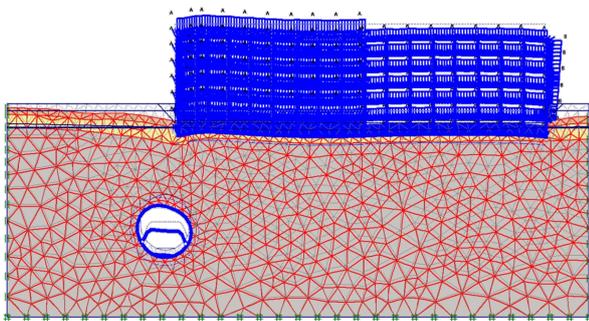
Figura 1. Modelo bidimensional de interacción túnel-suelo-edificación (Plaxis).

Los movimientos medidos como respuesta al vaciado de tierras y construcción de cimientos, estructura y acabados, permiten ajustar el modelo de comportamiento previsto inicialmente y calibrar los datos planteados.

Por ejemplo, ayudan a calibrar y ajustar los datos introducidos para modelar el terreno, que sirvieron de base para hacer estimar las tensiones y deformaciones en esa sección del túnel y de diseño del plan de contingencias.

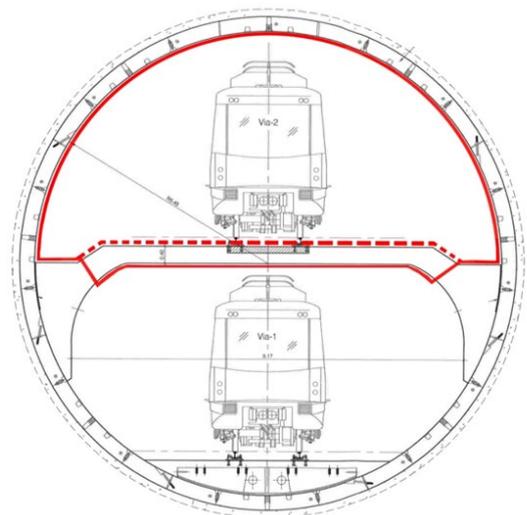
Figura 2. Sección completa del túnel de la L9.

El tramo instrumentado corresponde a la vía 2 entre las paradas de Bon Pastor y Once de Septiembre. El túnel instrumentado de la L9 es una sección típica de sección circular formada por dovelas prefabricadas con vías superpuestas y losa intermedia tal y como se muestra en la Figura 2 y 3.

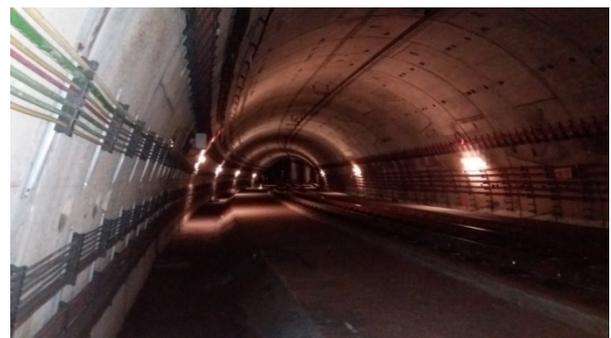
Figura 3. Tramo superior de sección monitorizada.

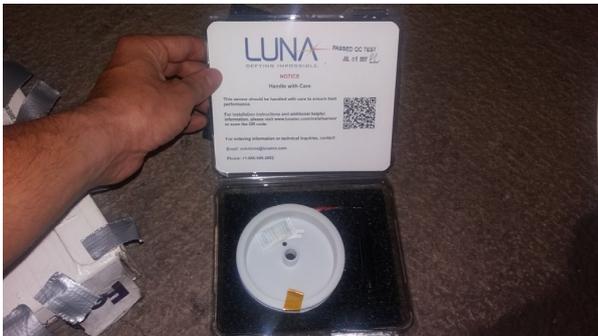
Figura 4. Carrete empleado de fibra de 50 metros

La fibra utilizada se basa en un tipo de fibra óptica con una longitud máxima de 50 m. configurada por una fibra de tipo monomodo de sílice (vidrio) con un diámetro de núcleo de 2 mm y una fina capa de polímero (poliamida) de protección contra arañazos y ataques ambientales [2]. En primer lugar, las superficies de contacto y unión fueron limpiadas y libres de grasa, seguido de la aplicación de un adhesivo comercial del tipo bicomponente epoxídico para la materialización del pegado de la fibra a la superficie de hormigón, evitando aplicar exceso de adhesivo. La razón principal del uso de fibras prácticamente “desnudas” es la transferir de manera óptima la posible variación de las microdeformaciones del material al núcleo de la fibra.

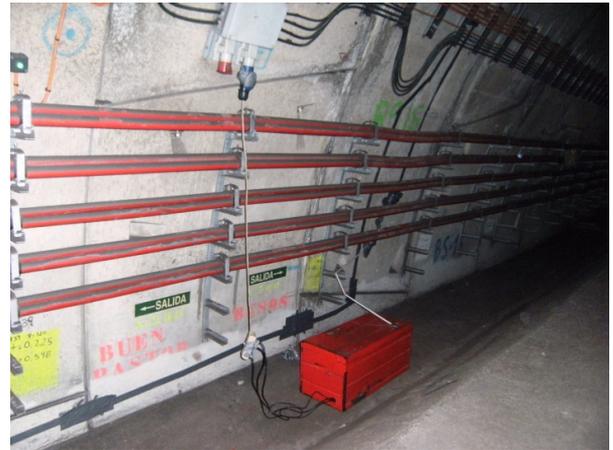
Figura 5. Ubicación de la estación de trabajo.

La decisión de implementar DOFS, *Distributed Optical Fiber Sensors*, en este caso se toman teniendo en cuenta las condiciones de trabajo y los sensores se colocan estratégicamente en la sección de máxima influencia y afectación por la construcción del nuevo edificio (Figuras 5 - 7).

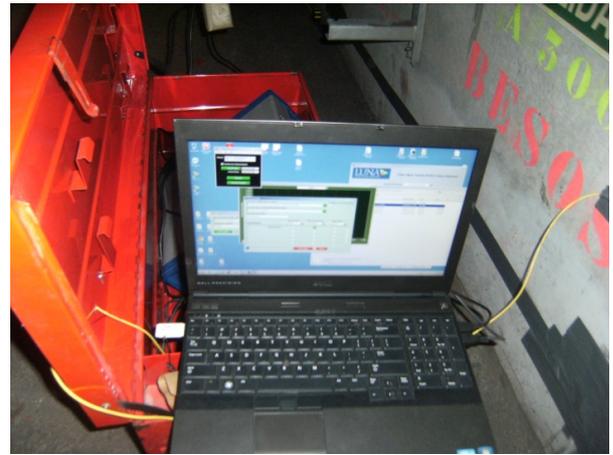
Figura 6. Calibración y puesta a punto del software.

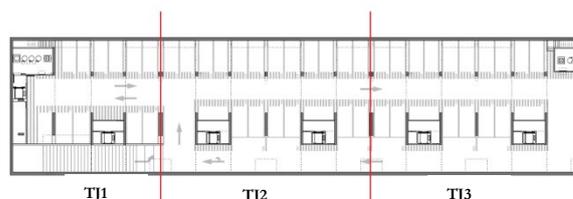
Figura 8. Planta del edificio con juntas de dilatación.

Para una mejor comprensión de las diferentes etapas y tareas realizadas, se incorpora en la figura 8 de fases con las juntas de dilatación de obra, que nos sirven como base de referencia de las tareas realizadas.

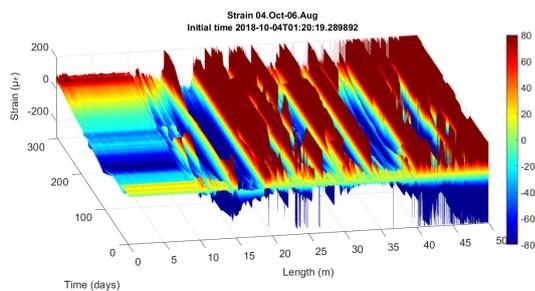
Figura 9. Evolución temporal de $\mu\epsilon$ a lo largo de la fibra óptica.

Los resultados más significativos obtenidos a partir de la monitorización planteada son presentados. En la figura 9 se muestra la evolución temporal de $\mu\epsilon$ a lo largo de la FO, *Fibra Óptica*, desde el inicio de obra (intervalo completo: 4 de octubre 2018 hasta 06 de agosto del 2019).

Respecto al resto de tramos de la fibra, el tramo de fibra comprendida entre 10 y 23 m corresponde al tramo de monitorización longitudinal. En esta zona se observan valores a compresión y tracción, pero que a lo largo de su evolución han estado en todo momento constantes, es decir, sin variación respecto al origen de las lecturas y de calibración. Este hecho indica que en este tramo no ha habido variaciones en la respuesta de la estructura, de forma que las actuaciones realizadas no han originado cambios de respuesta apreciables en la estructura.

El tramo de fibra comprendida entre 0 y 10 m corresponde al tramo de fibra sin adherir. En esta zona se observa una evolución lineal sin cambios diferenciales, donde se constata que no hay variaciones sustanciales de temperatura que inducen variaciones tensionales importantes, de forma que no influyen en el resto de las zonas de FO, *Fibra Óptica*, adherida.

Asimismo, se aprecian picos y/o discontinuidades obtenidos de la monitorización, los cuales corresponden a las zonas de junta entre tramos de las dovelas donde la fibra óptica sufre una desadherencia con el hormigón, ya desde su implantación en origen. Estos picos permanecen estables en cuanto a su ubicación.

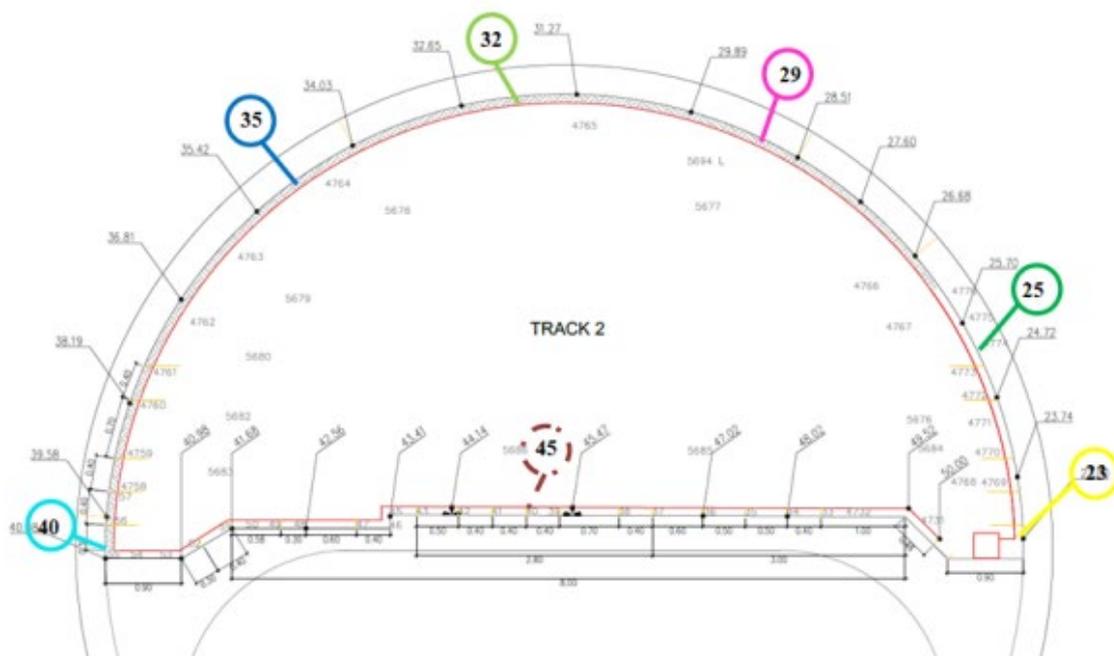
Figura 10. Identificación de puntos críticos de la sección monitorizada del túnel.

En aras de disponer un control óptimo de la sección curva de túnel, se incorpora el registro de las lecturas en 6 puntos críticos representativos de control a lo largo de la bóveda de la sección de túnel. La figura 10 muestra la identificación de los puntos críticos y la figura 11 la evolución temporal de las lecturas desde su origen.

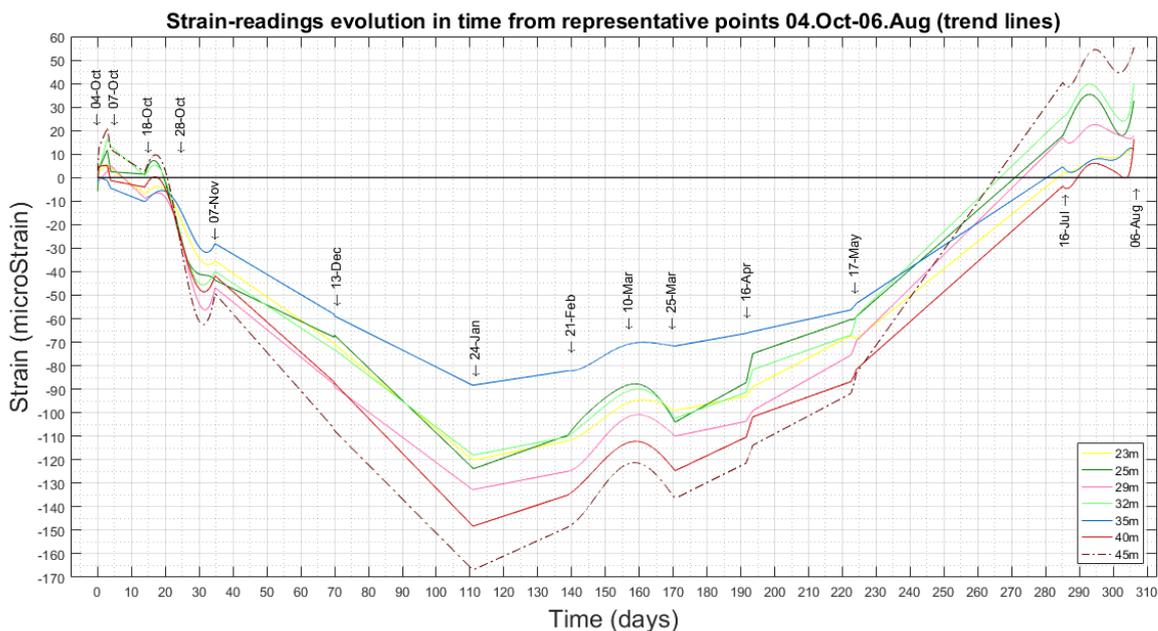
Figura 11. Evolución temporal de los puntos críticos de control.

Respecto a los 6 puntos críticos de control comprendidos en el *tramo de fibra entre los 23 y 40 m (zona de bóveda)*, se puede observar como:

A lo largo de todo el periodo de vaciado de tierras y ejecución del primer tramo de losa de cimentación "TrJ1", correspondiente al período comprendido entre el 4 de octubre hasta el 7 de enero, los puntos críticos de referencia sufren de forma general un incremento de $\mu\epsilon$ debido a la descompresión originada por las tareas de excavación y vaciado de tierras de la obra. Esta descompresión produce una cierta "ovalización" de la sección, que se traduce en un incremento de compresión en la fibra interior de la sección (la fibra interior de la sección "monitorizada" se comprime y la fibra exterior de la sección "no monitorizada" se descomprime).

Desde el 7 de enero y hasta el 18 marzo, se observa como las $\mu\epsilon$ en el puntos se invierten; es decir, sufren una disminución de compresión, dado los

A partir del 18 de marzo y hasta el 5 de abril, se observa una cierta atenuación en el decremento de las microdeformaciones; es decir, una atenuación en la disminución de las compresiones. Este efecto, se considera normal dado el acomodo y readaptación de las cargas que se transmiten por la ejecución de la losa de cimentación y forjado de techo sótano -1 (TS-1), en los tramos TrJ2 y TrJ3, los cuales se encuentran más alejados de la interferencia del trazado del túnel. Es decir, la evolución secuencial de construcción del edificio, considerado como sólido rígido, con sus diversas etapas constructivas, induce a este tipo de respuesta sobre la sección del túnel.

En el periodo del 5 de abril hasta el 17 de mayo, se observa como los puntos vuelven a la tendencia de la disminución de compresión, dado los incrementos de cargas para la construcción de los diferentes elementos estructurales en el techo de

Los últimos datos postprocesadas disponibles (06 de agosto), constatan como todos los puntos han vuelto a su estado de origen de tensiones. Todos siguen con la tendencia clara de disminución de la compresión, dado los incrementos de cargas por la construcción de los diferentes elementos estructurales del techo de planta +3 y de la planta baja, en las diferentes fases secuenciales de obra entre los tramos de las juntas TrJ1, TrJ2 y TrJ3.

Respecto al punto de control (45) correspondiente al centro del tramo de la losa intermedia, se continúa corroborando lo que se especifica en epígrafes anteriores del presente apartado de análisis. La ovalización originada por la descarga (excavación del terreno) induce que la losa intermedia aumente la compresión por su efecto de puntal y de arriostamiento que desarrolla. En el momento que se inicia el

proceso de construcción de la losa, sótanos, y techos, este efecto se invierte de forma que las compresiones originadas también disminuyen en la losa tal como corrobora las monitorización continua en este punto (45).

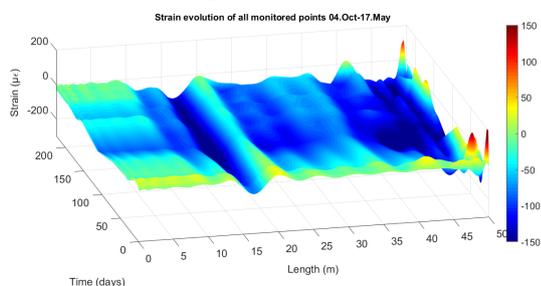
Figura 12. Respuesta temporal de $\mu\epsilon$ a lo largo de la fibra óptica.

En las figuras 12 y 13 se indican las acciones y respuestas de cada situación de cargas provocada por la construcción del edificio que sirve de base para crear el modelo estadístico que permitirá mejorar el plan de contingencias ante cualquier acción accidental o de otro tipo (por ejemplo sismo), ya que se conoce con más precisión los valores de rigidez de la sección transversal y la respuesta del terreno.

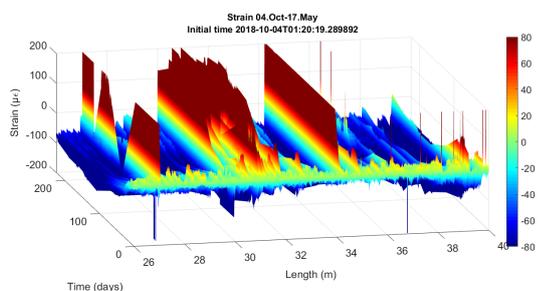
Figura 13. Respuesta temporal de $\mu\epsilon$ a lo largo de la fibra óptica.

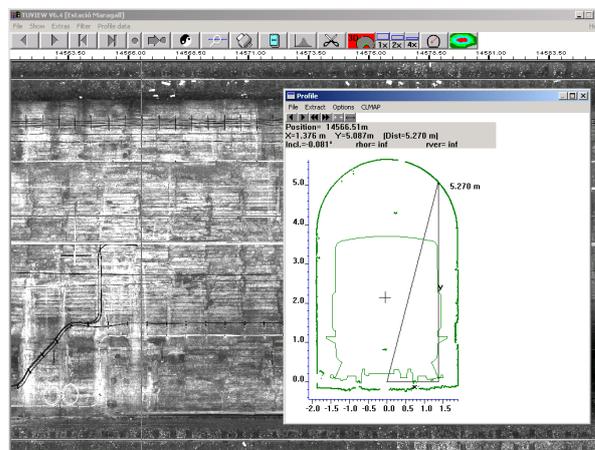
Figura 14. Túnel-scanner existente de la red de TMB de 2003.

Desde el año 2003 TMB dispone de una herramienta para la gestión de los túneles de la red cuya sección transversal se definió con un túnel scanner, como se observa en la figura 14,

en los entonces 92kms de red, las variaciones de la sección transversal en zonas conflictiva se podrían obtener pasando de nuevo el túnel-scanner y viendo las posibles ovalizaciones de la sección transversal y valorar sus consecuencias.
