# Estructuras con protección catódica. Correlación de datos entre el sistema y los electrodos de referencia.

Structures with cathodic protection. Correlation between the system and reference electrodes

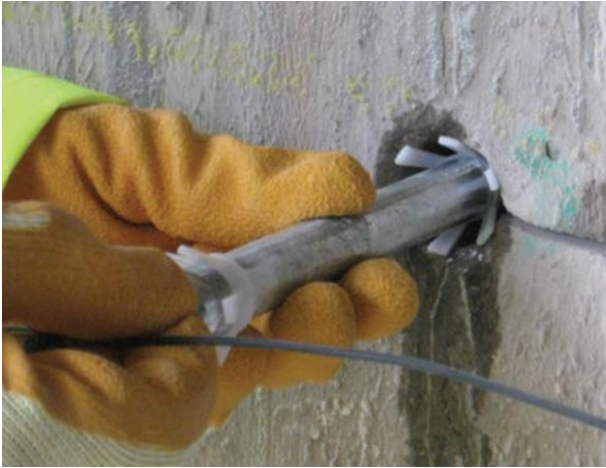
Figura 1. Ejemplo de ánodo de sacrificio

Ante esta situación -que era la que existía en el puente de A Illa- la mejor opción es apostar por una reparación basada en la protección galvánica. En este caso se estableció la utilización de ánodos de sacrificio de cinc (Figura 1), los cuales sufrirán los efectos de la corrosión en lugar de la armadura, tanto la original como la sustituida. De este modo, se extiende la capacidad protectora muy superior a la aportada únicamente por el mortero de reparación.

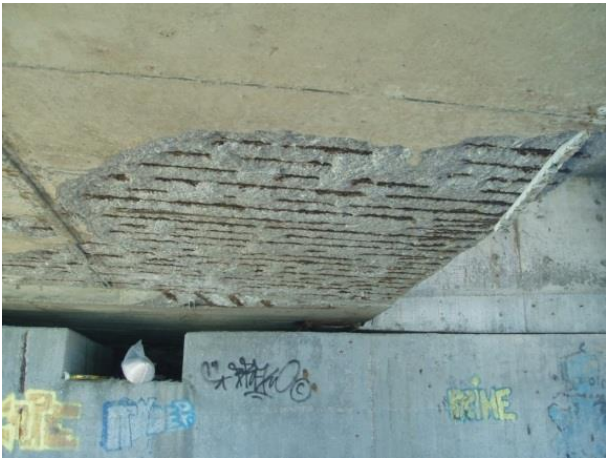
Figura 3. Zonas afectadas bajo tablero.

Las reparaciones estructurales más importantes en el tablero fueron de mayor magnitud en áreas cercanas a los soportes de las pilas. Se detectó que muchos problemas de corrosión existentes habían sido causados por defectos en la colocación del hormigón. Además, en el proyecto del puente se estableció el uso de plástico continuo a lo largo de las barras de refuerzo. Este tipo de espaciador para barras de refuerzo era una novedad en ese momento y favorecía sustancialmente la entrada de agentes agresivos de manera más directa y rápida (Figura 3). La reparación del tablero fue por lotes y los parches incluyeron los correspondientes ánodos de sacrificio.

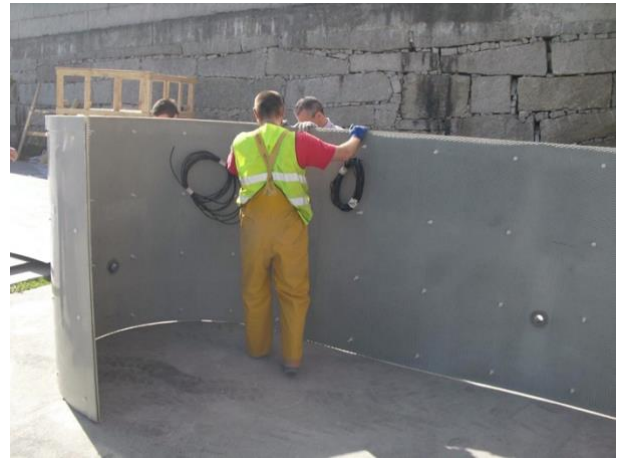
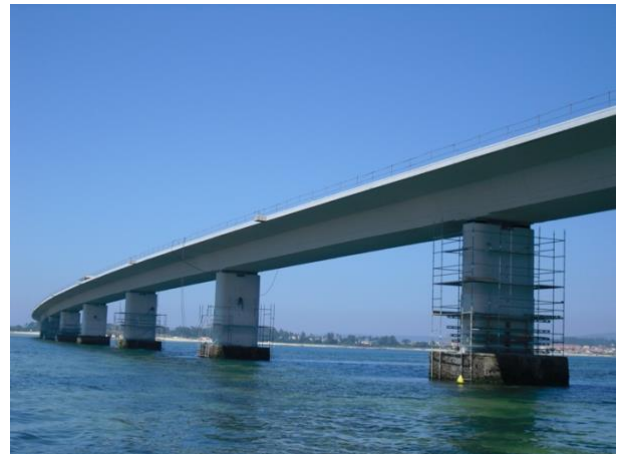
Figura 4. Reparación mediante tecnología Fosroc.

La segunda metodología fue la aplicación del sistema Fosroc de reparación convencional con sistema de protección catódica. Este sistema consiste en colocar algunas chaquetas de malla de fibra de vidrio que incluyen baterías de zinc para rellenar el hueco con un mortero de gran fluidez. Este material además permite que la corriente fluya entre la malla de zinc y el refuerzo (Figura 4). Este sistema se utilizó en un grupo limitado de pilas debido a las dificultades de los trabajos en las áreas golpeadas por el mar. Todos los circuitos para el refuerzo y los ánodos de zinc se condujeron al tablero y se instalaron cajas eléctricas protegidas en las que medir.

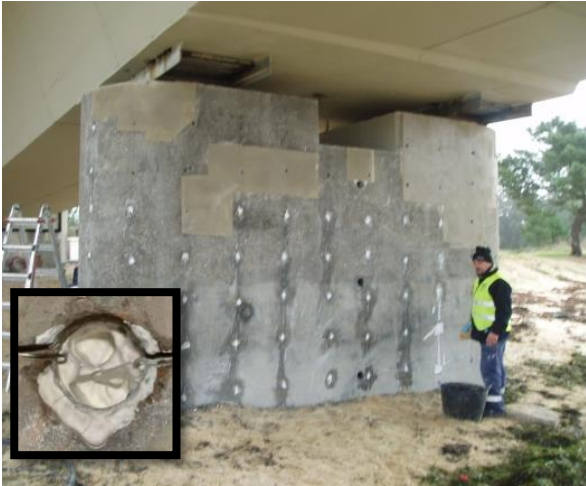
**Figura 5. Reparación de las pilas con técnica CPT. Incluye detalle del ánodo de sacrificio colocado.**

En último lugar, la técnica más utilizada en esta reparación fue la de reparación convencional combinada con sistema de protección catódica con el sistema híbrido, denominada CPT. El funcionamiento de esta técnica se fundamenta en la introducción de ánodos de sacrificio en pequeños agujeros en la estructura y todo ello se aloja incrustado en un mortero de activación. La disposición de los ánodos de sacrificio se realizó a partir de una rejilla diferente para cada pila. Esta estaba diseñada y ajustada de acuerdo con el daño detectado y la ubicación en relación con las diferentes zonas: mareas, salpicaduras, etc. Estos ánodos se conectan a través de un cable de titanio que cierra el circuito contra las barras de acero de refuerzo, que a su vez están conectados en una caja de conexión dentro del tablero para su posterior supervisión.

La red de ánodos y cableado permite la aplicación de corriente impresa por un corto período de tiempo. Esto se realizó inicialmente después de los trabajos de reparación, sin embargo, también se puede aplicar después de un período de tiempo desde la intervención con un efecto similar. Lo que se busca es producir la re-alkalinización de la estructura, con la consiguiente prevención del ataque de cloruro. Este tratamiento retrasado sería posible simplemente usando baterías externas y durante un período muy corto de aplicación, entre 1 y 2 semanas. Posteriormente, el sistema se desconecta de la batería, comenzando su funcionamiento como ánodos de sacrificio convencionales. El nuevo equilibrio electroquímico comienza con el acero en una situación sustancialmente mejorada desde su punto inicial debido al proceso de re-alkalinización y la técnica previa de extracción de cloruro.

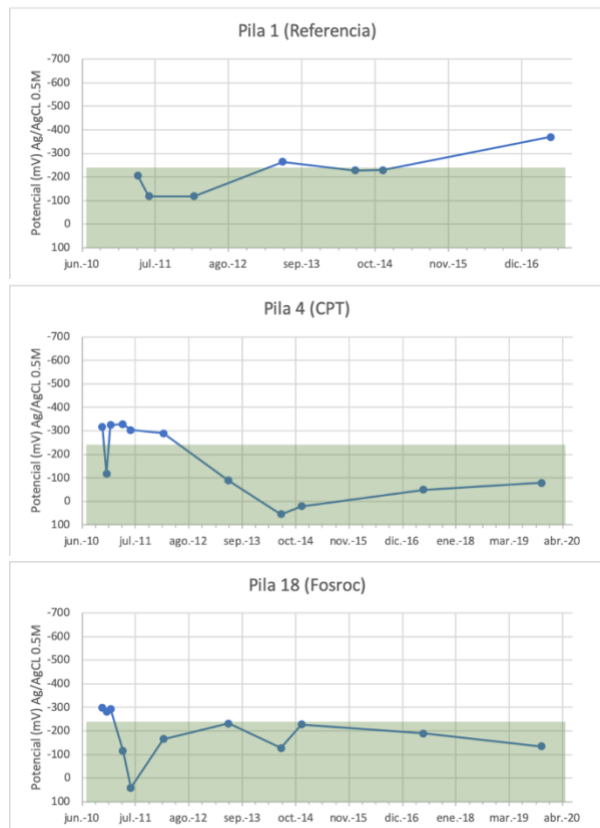
Figura 6. Valores de potencial de corrosión en los diversos sistemas instalados.

Como criterio adicional, se ha incluido el criterio de la ASTM C876-09 [9]. Si bien este es un criterio cualitativo; en el que en función de los valores del potencial de corrosión se puede afirmar que es probable, casi seguro o muy improbable que el acero se encuentre o no en un estado activo de corrosión; nos puede dar una idea de la eficiencia de uno u otro sistema. Observando las siguientes gráficas, podemos ver como los valores de potencial en una de las pilas del sistema CPT enseguida se sitúan por debajo del valor que indica la normativa como de baja probabilidad de corrosión. Por el contrario, una de las pilas reparadas con el sistema Fosroc, toma más tiempo para alcanzar estos valores.

Si bien estos valores no indican el que un sistema funcione mejor o peor que el otro, dado que ambos cumplen plenamente con las pautas marcadas por la normativa vigente en Europa, si nos está marcando una tendencia con respecto a los valores de potencial de corrosión que indican la restitución del estado de pasividad del acero por parte del sistema CPT en un tiempo inferior al que necesitaría el sistema Fosroc.

En las siguientes gráficas se representa la tendencia de los potenciales de corrosión para las tres variantes estudiadas: Una pila con reparación por parcheo, una pila con reparación con el sistema CPT y una pila con el sistema Fosroc.
