Fisuración en vigas multicapa de hormigones con fibras de acero

Cracking behaviour in flexural test multilayer steel fibre reinforced concrete beams

Luis Carrillo Alonso^a, Inmaculada Martínez Pérez^b, Alvaro Picazo Iranzo^c,

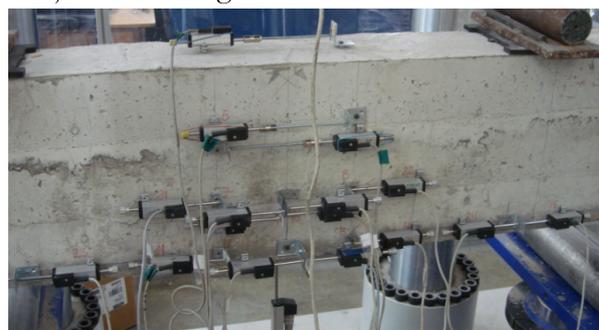
Las 8 vigas fueron sometidas al ensayo estándar de flexión de 4 puntos. La luz de cálculo fue de 2'50 m. Todas las vigas fueron monitorizadas por un conjunto de 20 extensómetros (ver Fig 2), los cuales permitieron medir deformaciones y movimientos, de tal manera que en todo momento se pudiera conocer el estado tensional y deformacional del conjunto de la viga.

Figura 2. Disposición de extensómetros en viga

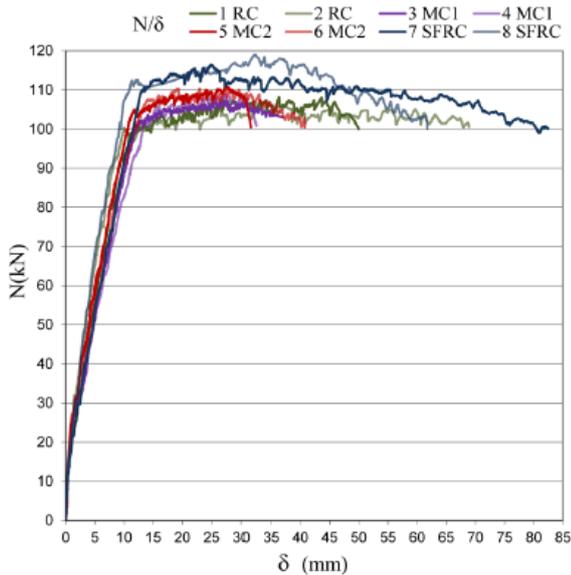
De cada una de estas vigas se obtuvieron los diagramas (ver Fig 3) carga-deformación correspondientes, donde se pudieron identificar los puntos donde se produjo la fisuración del hormigón, la plastificación de la armadura, la carga máxima y la carga última.

Figura 3. Diagramas carga desplazamiento para cada una de las vigas ensayadas

Las 8 vigas fallaron debido a que se produjo el aplastamiento del hormigón en la zona comprimida, después de haberse plastificado a su vez las armaduras pasivas. Las diferencias encontradas entre los valores significativos de las cargas obtenidos en cada una de las diferentes vigas fueron mínimas (ver Fig. 4), tanto para el momento de fisuración, como para el de plastificación de las armaduras, el máximo y el último. No así ocurrió con las deformaciones (ver Fig 4), donde se obtuvieron deformaciones en general superiores en los casos de las vigas con hormigones reforzados con fibras SFRC, respecto de las vigas con hormigón convencional RC, siendo los casos de las vigas multicapa MC donde se observó una menor deformación respecto de las dos anteriores.

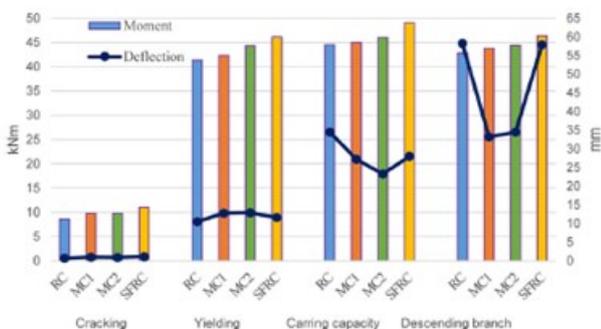
Figura 4. Momentos y deformaciones alcanzadas en los instantes singulares del ensayo

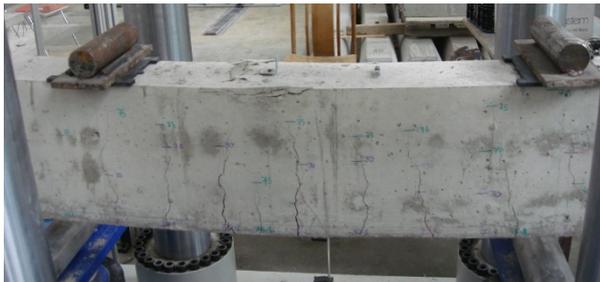
A su vez, el patrón de las fisuras de las 2 vigas RC, (ver Fig 5), una vez alcanzada la carga de agotamiento, se pudo medir y cuantificar a partir de los registros y fotografías, de tal forma que se pudo estimar un valor medio de la separación entre fisuras de:

$$\text{en viga -1: } S_m = 104 \text{ mm}$$

$$\text{en viga -2: } S_m = 93 \text{ mm}$$

Figura 5. Patrón de fisuras en viga RC

Estos valores son inferiores a los que predice el MC2010 y RILEM, pero por el contrario son muy próximos a los de EHE08 y superiores a los del EC2 [26].

De los registros se deduce a su vez que la fase de fisuración estabilizada se alcanzó con entorno al 30% de la carga final, desarrollándose desde ese momento la progresión de las fisuras en altura hasta alcanzarse una profundidad del bloque de compresiones de menos de 5 cm.

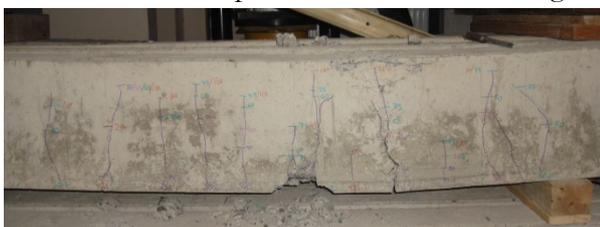
Para las dos vigas ensayadas de SFRC, el patrón de fisuración final puede observarse en la Fig 6.

Figura 6. Patrón de fisuras en viga SFRC

En este caso el patrón es más o menos similar al caso de las vigas RC, con fisuras progresando hasta los 5 cm superiores de la viga, con fisuras más o menos verticales continuas. Si se pudo apreciar un mayor número de fisuras respecto del caso de las vigas RC, lo que suponía que las separaciones medias entre fisuras eran menores.

Así, a partir de los registros y fotografías se pudo deducir que el promedio en las dos vigas de las separaciones medias era:

$$S_m = 87 \text{ mm}$$

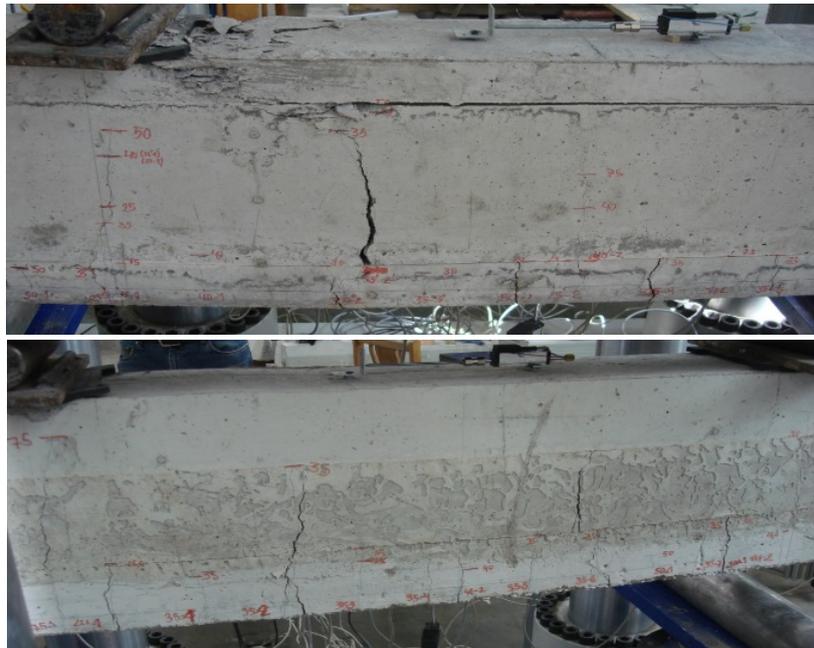
En el caso de las vigas multicapa, tanto el caso de las vigas MC1 como el caso de las vigas MC2 presentaron un patrón de fisuras completamente diferente al observado en los casos anteriores.

En estos casos resultaba como principal particularidad el hecho de que las fisuras de la capa inferior no coincidían en general con las de la capa intermedia, tal como se aprecia en las Fig 7. Es decir, que las fisuras no progresaban de forma continua a lo largo de toda la altura de la viga. Además, en todos los casos se observaba una densidad de fisuras mucho mayor en la capa inferior, de SFRC, a la registrada en la capa intermedia, de RC. A su vez las aperturas de fisura registradas son en la mayoría de los casos mayores en la capa intermedia que en la capa inferior.

Figura 7. Patrón de fisuración en vigas MC1(sup) y MC2(inf)

Por otra parte, en relación a la separación entre fisuras en la capa inferior, en las 4 vigas MC, se sitúa en torno a los 90 mm, que corresponde al valor del hormigón SFRC, mientras que la fisuración de la capa intermedia, en la que ya no existen barras longitudinales que permitan promediar la separación entre fisuras, esta aumenta de manera considerable y de forma aleatoria.

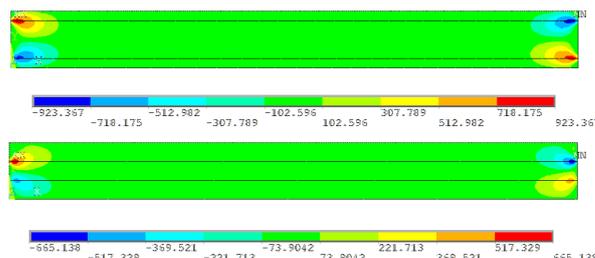
En cuanto a las tensiones tangenciales, τ_{xy} , como se observa en la Fig 9, aparecen valores importantes, ± 0.923 MPa en MC1 y ± 0.665 MPa en MC2, en ambos extremos de las dos juntas, pero en la zona central del modelo el valor alcanzado es prácticamente nulo, por lo que no pueden ser la causa de la separación entre capas.

Figura 9. Tensiones τ_{xy} en vigas MC1 y MC2

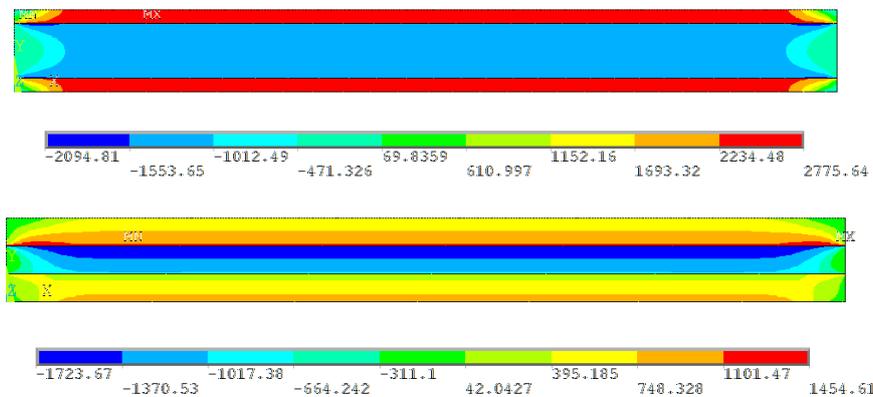
Respecto a las tensiones longitudinales, σ_x , como se observa en la Fig 10, son nulas en los extremos del modelo, mientras que en la zona central, las dos capas exteriores quedan

sometidas a tracciones constantes de valor 2.78 MPa en MC1 y 1.1 en MC2, y por el contrario, en la capa intermedia están sujetas a compresiones de valor entre -1.55 y -1.01 MPa.

Figura 10. Tensiones σ_x en vigas MC1 y MC2

De esta forma se puede observar, en ambos modelos de cálculo, que el estado tensional previo causado por la actuación de la retracción en cada una de las capas, genera una diferencia clara entre las tensiones de la capa inferior y de la intermedia, previa a la puesta en carga de las vigas.

Este retraso en las tensiones normales causado por la retracción, comprimiendo la capa intermedia respecto de las exteriores, justifica de manera clara el que no exista coincidencia entre las fisuras de ambas, produciéndose despegues locales en la interface. Es decir, que al aplicar las acciones exteriores, existe un estado inicial de tensiones no nulo, provoca que la fisuración sea distinta entre capas. Sería entonces este efecto

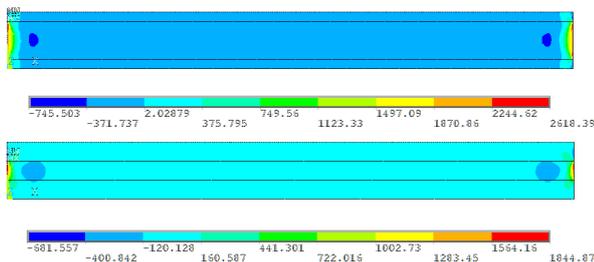
Por último, se muestran las tensiones verticales, σ_y , Fig 11, observándose que son nulas en todo el modelo salvo en sus extremos. Por lo que el supuesto de que no existen tensiones normales a las interfaces es correcto.

Figura 11. Tensiones σ_y en vigas MC1 y MC2
