La Catedral de La Laguna: Una obra pionera en el uso del hormigón armado en España, 1904-1913.

La Laguna Cathedral: a pioneer work in the use of reinforced concrete in Spain, 1904-1913

Hugo A. Ventura Rodríguez^a, Vicente Mirallave Izquierdo^b, Nelson Flores Medina^c

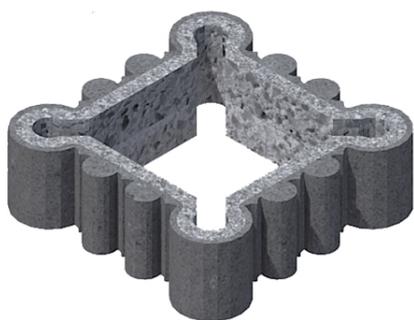
Figura 4: Moldes prefabricados para las columnas.
Dibujo de Hugo Ventura Rodríguez

Las columnas, de diez metros de alto se ejecutaron con moldes de cemento armado ejecutados a pie de obra. Probablemente, la misma técnica que se realizaba en la época para la realización de maceteros y otras piezas prefabricadas de hormigón. Los moldes de 40 centímetros de alto y diez centímetros de espesor, armados, eran usados como

encofrados perdidos. Las juntas horizontales entre moldes y el color del hormigón, le confirieron a la estructura la apariencia de una tradicional sillería de piedra: el molde perdido consta de dos capas: una exterior de 3 o 4 cm ejecutada con un mortero muy seco de color más oscuro, probablemente proyectado, que asemeja a la piedra basáltica y el resto un hormigón vertido. Las columnas de las naves tienen un ancho total de 105 cm. y las del crucero de 130 cm, las de la girola, circulares, tienen 65 centímetros de diámetro. Todas disponen de nervaduras de trazo vertical que le confieren una cierta “apariencia neogótica” al interior del templo.

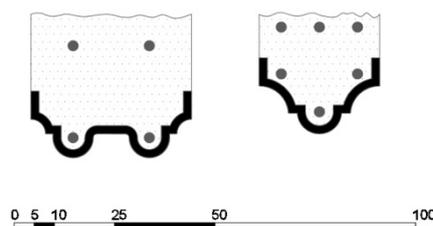
Figura 5: Detalle de arcos y nervios. Dibujo de Hugo Ventura Rodríguez

En la imagen a la izquierda el arco toral y a la derecha el arco diagonal de las cúpulas de las naves. Las armaduras son diámetros 25 mm en ambas secciones, la disposición de las mismas, se obtuvo a partir de los capiteles situados en un parque de la ciudad de La Laguna.

Igualmente los arcos presentan una primera capa del mismo mortero seco, aquí no hay juntas, que se proyecta previamente contra el molde, posiblemente metálico dado la forma tan precisa de la sección de los arcos. Al igual que en los pilares, en los arcos no se dispusieron estribos ni ningún otro tipo de atado vertical, por esta razón las armaduras longitudinales carecen de una posición precisa en sección.

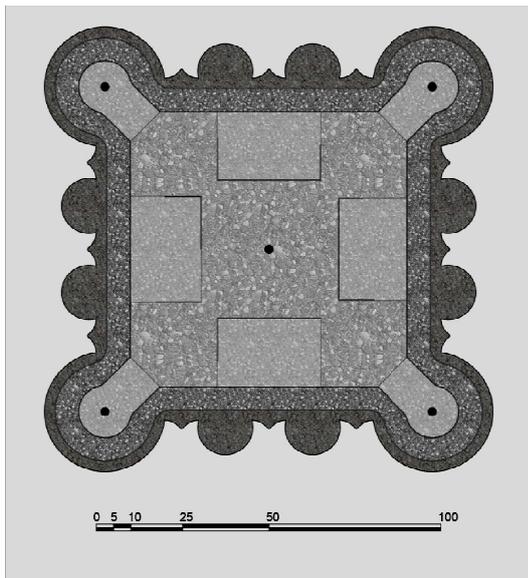
Figura 6: Detalle sección columna crucero. Dibujo de Hugo Ventura Rodríguez.

En la imagen anterior una sección de la columna del crucero con un ancho total de 130 cm. La posición y el número de armados, diámetros de 25 mm es la real. De color más oscuro, las dos capas que conforman el molde prefabricado con un espesor de 10 cm. Interiormente el núcleo de hormigón con un solo diámetro de 25 mm.

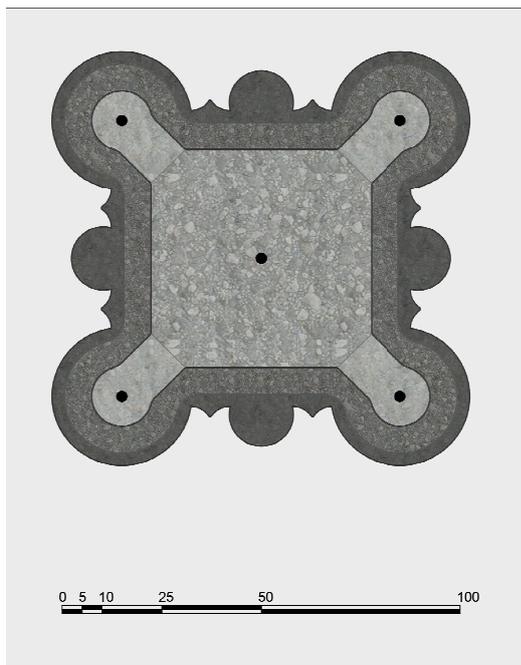
Figura 7: Detalle sección columna nave. Dibujo de Hugo Ventura Rodríguez

El interior de la nervadura de las esquinas se rellenaba en una segunda fase posterior al hormigonado del núcleo central. Igualmente se aprecia, tanto en el dibujo de la columna del crucero, como en la fotografía inferior, cuatro rectángulos que también se hormigonaban en una segunda fase con mortero bastardo, incluso con ladrillos o maderas. Probablemente, se dispusieron elementos metálicos que hacían la función de guía para el aplomado de los moldes, al tiempo que podrían evitar empujes excesivos del hormigón fresco sobre los moldes. En la siguiente imagen, detalle del molde perdido con los dos materiales que conforman su sección.

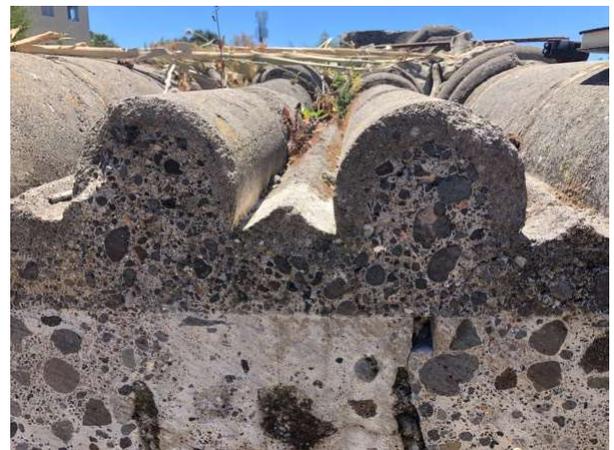
Figura 8: Detalle de la moldura prefabricada, columna de crucero. Restos de la Catedral. Fotografía de Hugo Ventura Rodríguez

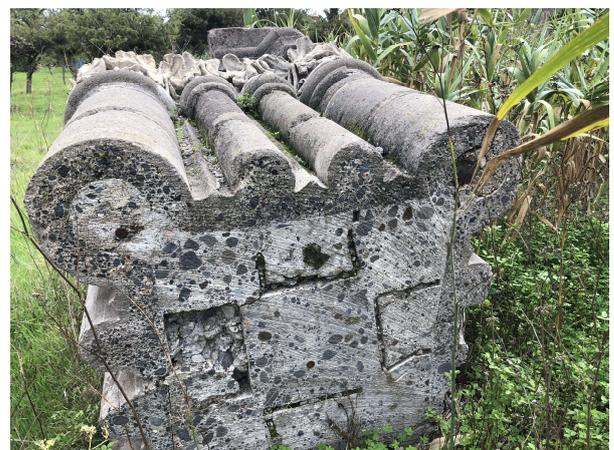
Figura 9: Detalle de columna y capitel del crucero. Restos de la Catedral. Autor Hugo Ventura Rodríguez

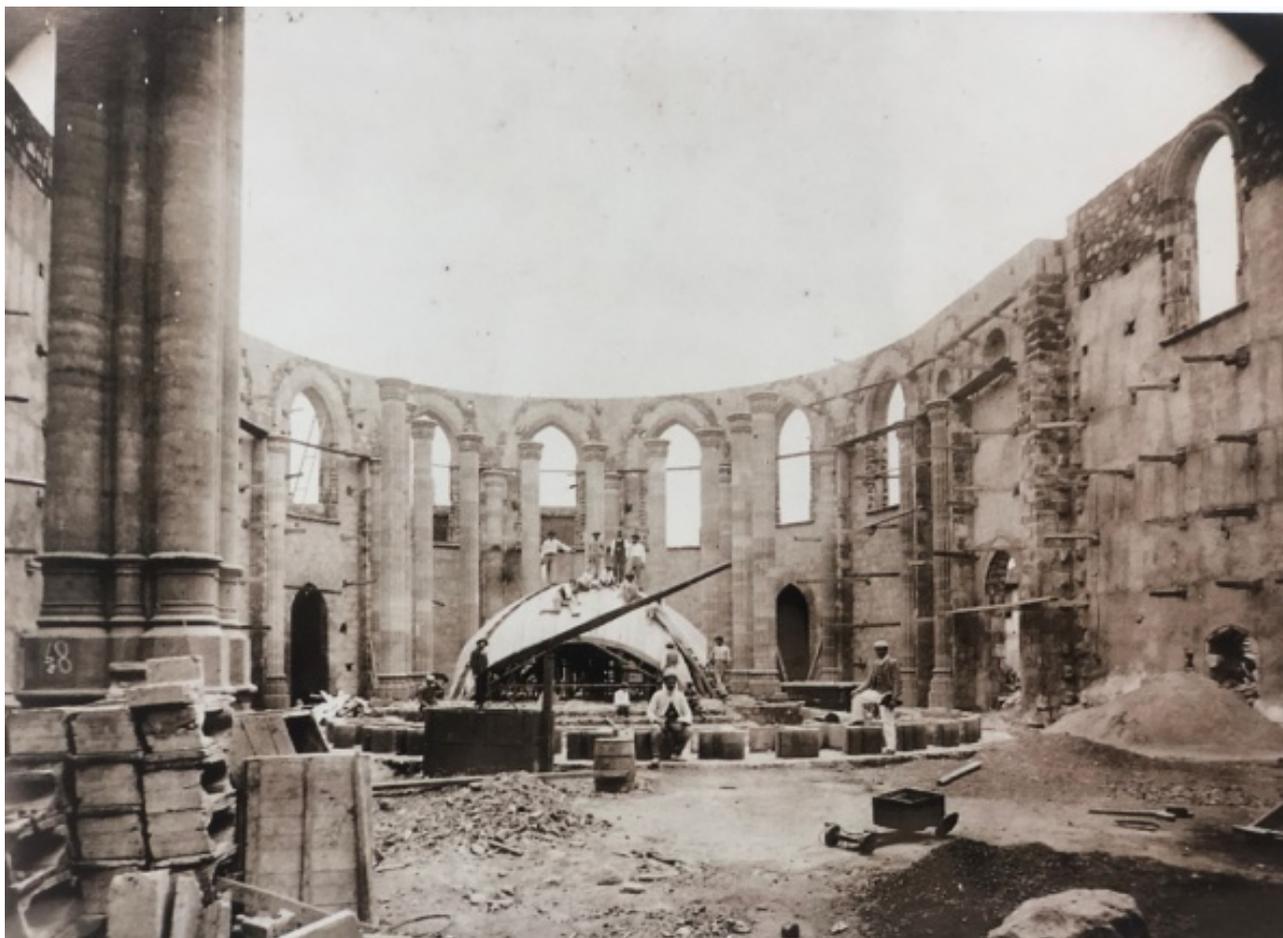
Figura 10. Construcción del templo, año 1908. Fotografía del libro *La Catedral de La Laguna, Arte Religión y Sociedad*.
Darias Príncipe, Alberto

La fotografía de la figura 10 refleja el estado de la obra en el año 1908. La imagen está tomada desde la nave principal hacia la capilla mayor. En este momento se habían ejecutado ya la totalidad de las columnas de las naves. Se ejecutaron primero los arcos torales de las naves previamente a las bóvedas de crucería.

Igualmente se puede observar los moldes o encofrados perdidos de hormigón armado ejecutados en el suelo y preparados para las columnas del crucero, dos semi-moldes por columna. Se aprecia que están ejecutadas todas las columnas de la girola. Se está construyendo el encofrado para las bóvedas de crucería de las naves. Los muros de cerramiento se construyeron con fábrica.

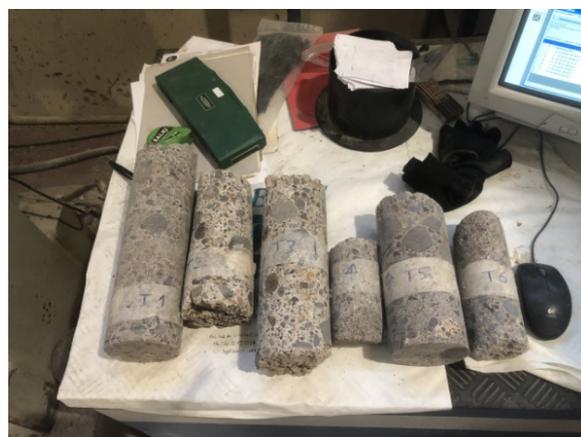
Figura 11: Testigos de hormigón extraídos de los restos del Seminario Diocesano. Fotografía del autor

ha permitido realizar un levantamiento de la geometría de estas piezas, de sus armados, tanto en posición como en diámetros y extraer testigos de los mismos para proceder a su ensayo. Esta última tarea fue realizada por un laboratorio acreditado. Se extrajeron seis testigos de hormigón y dos testigos de armaduras. De los testigos de hormigón obtenidos se realizaron bandas extensométricas para determinar resistencia y módulos de deformación longitudinal y transversal, además de ensayos de porosidad, determinación contenido en cloruros, densidad y carbonatación.

Testigo	1	2	3	5	6
Elemento	Arco toral Crucero	Pilar crucero 1	Pilar crucero 1	Pilar crucero 2	Pilar crucero 2
Diámetro (mm)	95	95	95	95	70
Longitud (mm)	190	155	192	179	132
Sección (mm ²)	7088	7088	7088	7088	3864
Resistencia Mpa	15,73	11,08	12,53	22,47	25,81
Densidad seca kN/m ³	20,14	19,18	18,90	23,73	22,51
Absorción (%)	2,69	4,76	4,54	0,92	1,32
Porosidad (%)	5,57	9,60	9,02	2,20	2,99
Humedad (%) ambiente	0,20	0,20	0,20	0,20	0,20
Contenido cloruros (% peso hormigón)	0,10	0,12	0,09	0,09	0,11

Los resultados de los testigos nos indican, en relación a la resistencia una gran variabilidad de los mismos. Los testigos de la columna de crucero 1 dan valores de resistencia muy bajos y distintos de la columna de crucero 2. La diferente resistencia entre columnas podría justificarse por una dosificación distinta y por tanto poco controlada: distintas relación agua cemento o cantidad de cemento en cada amasada. La diferente resistencia en testigos de la misma columna, por lo tanto con la misma dosificación dada la proximidad de la localización de testigos, podría deberse a una diferente compactación, criterio que podría refrendarse con los valores de densidad muy bajos, o por el contrario alta porosidad.
