Mejora de la impermeabilización de puentes existentes. Experiencias prácticas y algunas reflexiones

Waterproofing improvement in existing bridges Practical experiences and some reflections

Héctor Sánchez Martínez^{*, a}, Mario Martín Aguilera^{*, b} y Tomás Ripa Alonso^{*, c}

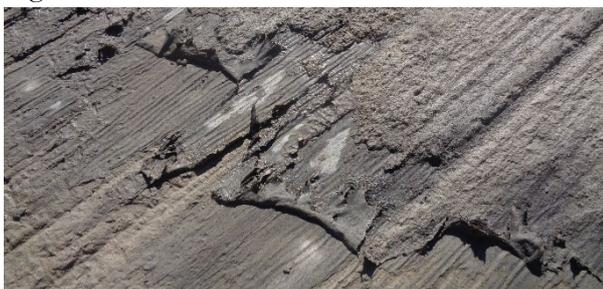
Figura 1. Lámina de impermeabilización al descubierto tras el fresado del pavimento (Asistencia técnica de las obras de rehabilitación del puente de la Paz (Madrid); noviembre de 2017)

Tras el fresado del pavimento, resulta fundamental comprobar las condiciones de rugosidad y limpieza de la cara superior de la losa. En este sentido, en ocasiones, se han observado en la superficie restos de riego de imprimación y aglomerado adheridos a la losa que no se han eliminado por el fresado. En otros casos, se han identificado láminas de impermeabilización del sistema existente sobre el tablero, que por su composición y adherencia a la losa tampoco resulta viable su retirada directa mediante el fresado. Un ejemplo de ello, se observó en las *obras de rehabilitación del puente de la Paz (Madrid)*, tal y como se aprecia en la Figura 1.

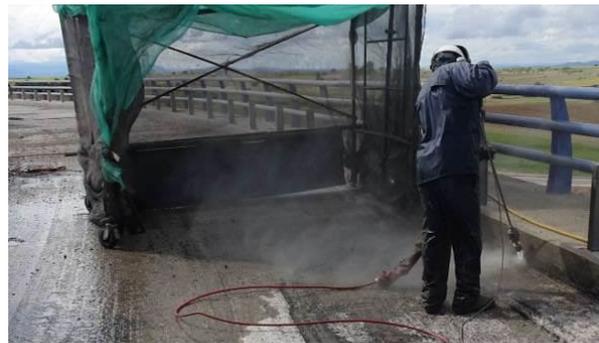
Figura 2. Trabajos de hidrosabado en la losa (Asistencia técnica de las obras de rehabilitación del paso superior situado en el P.K. 45+300 de la A-5 (Madrid); mayo de 2019)

En general para estos casos se efectúa una limpieza manual con cepillado y el empleo del martillo picador, y como complemento si esta primera limpieza no resulta efectiva, se puede ejecutar un hidrosabado de la superficie con

agua a elevada presión para su eliminación total (Ver Figura 2).

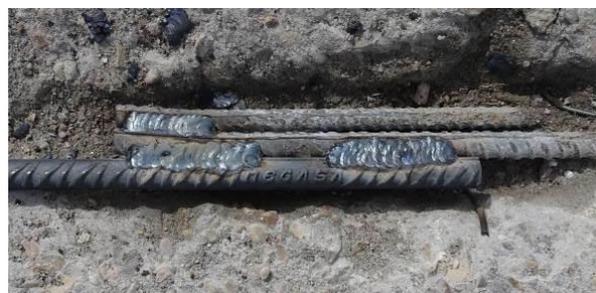
Figura 3. Soldado de las barras de la losa (Asistencia técnica de las obras de rehabilitación del paso superior situado en el P.K. 45+300 de la A-5 (Madrid); mayo de 2019)

Por otro lado, si con el fresado se produce la rotura de las barras de acero que componen la armadura superior de la losa, por el reducido recubrimiento de las mismas, se puede acometer su reposición mediante solape convencional o por soldeo de las barras que se ven afectadas y posterior regularización puntual mediante mortero de reparación estructural R4 (Ver Figura 3)

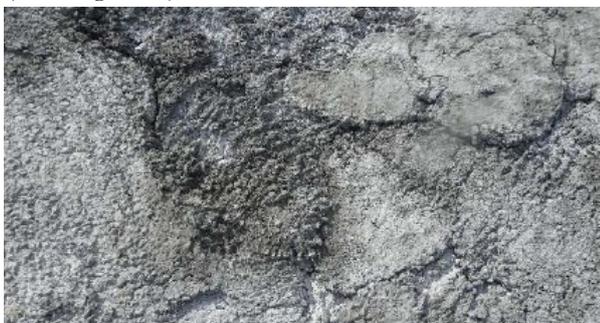
Figura 4. Acabado superficial del recrecido de hormigón UHPCFR (Asistencia técnica de las obras de rehabilitación del paso superior situado en el P.K. 45+300 de la A-5 (Madrid), mayo de 2019)

Como ejemplo, en las *obras de rehabilitación del paso superior situado en el P.K. 45+300 de la A-5 (Madrid)*, estaba previsto aplicar una membrana de poliurea sobre un recrecido de hormigón UHPCFR (Ultra High Performance Concrete Fiber Reinforced), dispuesto como refuerzo estructural del tablero. El acabado superficial de este recrecido presentaba numerosas coqueas, desniveles y fisuras por retracción, por lo que no tenía las características idóneas de regularidad (Ver Figura 4).

Por todo ello, se llevaron a cabo una serie de actuaciones para corregir las deficiencias detectadas. En primer lugar, se regularizaron con mortero de reparación estructural R4 las zonas de coqueas y desniveles. A continuación, se rellenaron las fisuras mediante el vertido de mortero epoxi fluido (Ver Figura 5). Por último, se extendió una capa de aproximadamente 5 mm de mortero autonivelante. Tras su fraguado se

realizó un proceso de lijado mediante diamantado para conseguir una superficie de propiedades óptimas para recibir la impermeabilización de poliurea.

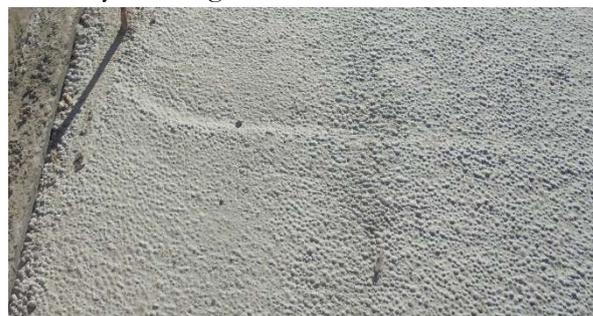
Figura 6. Acabado superficial del hormigón ligero. (Asistencia técnica de las obras de rehabilitación del puente de Los Franceses (Madrid); septiembre de 2017)

Como ejemplo alternativo, en las *obras de rehabilitación del puente de Los Franceses (Madrid)*, se había previsto aplicar la impermeabilización de poliurea sobre un recrecido de hormigón ligero HNE-15 ejecutado sobre el tablero para reducir la carga muerta de la estructura. Sin embargo, el acabado superficial del recrecido presentaba irregularidades por la presencia de los gránulos de arcilla expandida, característicos del hormigón ligero. Para regularizar dicha superficie se ejecutó una capa de 5 cm, considerando este espesor para evitar la fisuración por retracción que se generaría al ejecutar la capa con un espesor inferior (Ver Figura 6). Así pues, primeramente, es fundamental disponer de un soporte uniforme, estable y sin irregularidades.

En otras ocasiones, se ha instalado la lámina asfáltica sobre un recrecido de hormigón ligero que se ejecuta sobre el tablero para reducir la carga permanente de la estructura. Un ejemplo de ello, se llevó a cabo en las *obras de rehabilitación del puente de la Avenida del Mediterráneo (Madrid)* (Ver Figura 10). En este caso, la lámina asfáltica sí admitió las irregularidades propias de los gránulos de arcilla expandida del hormigón ligero, a diferencia del ejemplo práctico de aplicación de la poliurea sobre un recrecido de hormigón ligero que se ha expuesto anteriormente (Ver Figura 6).

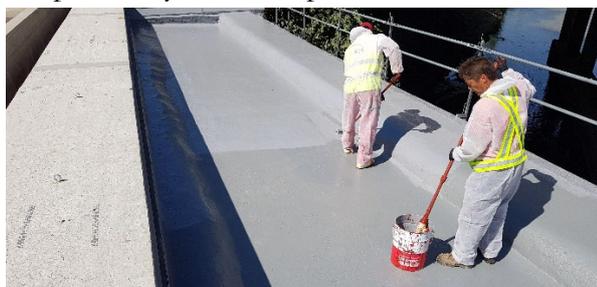
Figura 7. Aplicación de capa de protección de poliuretano alifático (Asistencia técnica de las obras de rehabilitación del puente de Los Franceses (Madrid), septiembre de 2017)

Por otra parte, es posible disponer la poliurea quedando expuesta a la intemperie, siempre y cuando esté debidamente protegida frente a la acción de los rayos ultravioleta. Como ejemplo de aplicación, en las *obras de rehabilitación del puente de Los Franceses (Madrid)*, (Ver Figura 7) en las zonas no transitables en las que el sistema de impermeabilización quedaba al descubierto, fue necesario aplicar un tratamiento protector a base de poliuretano, con elevada resistencia a los rayos ultravioleta. De esta manera, se dota al sistema mayor durabilidad y estabilidad de color, y una alta resistencia a los cambios de temperatura y a la intemperie.

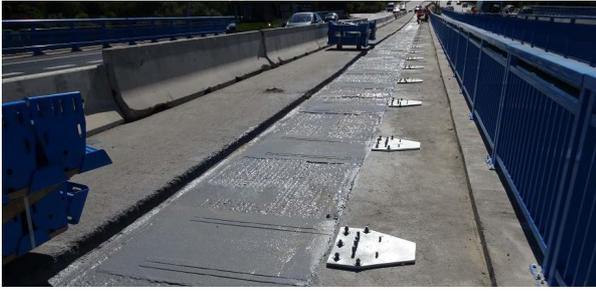
Figura 8. Impermeabilización de refuerzos de fibra de carbono (Asistencia técnica de las obras de rehabilitación de los puentes de O'Donnell (Madrid); agosto 2018)

Un ejemplo de esta protección se ejecutó en las *obras de rehabilitación de los dos puentes de O'Donnell (Madrid)*, de tipología losa aligerada. En este caso, se instalaron láminas de fibras de carbono a ambos lados de cada poste del nuevo pretel a disponer, como refuerzo de la sección del tablero frente a la transmisión de esfuerzos, en caso de impacto (Ver Figura 8). Posteriormente, se aplicó la impermeabilización de poliurea en la zona de refuerzo, consiguiendo un doble objetivo: Por un lado, se protegió el laminado de fibra de carbono frente al calor de la repavimentación. Por otro lado, se impermeabilizó la zona del refuerzo en la que se había eliminado la impermeabilización existente para la instalación directa de los laminados de fibra de carbono sobre el tablero.

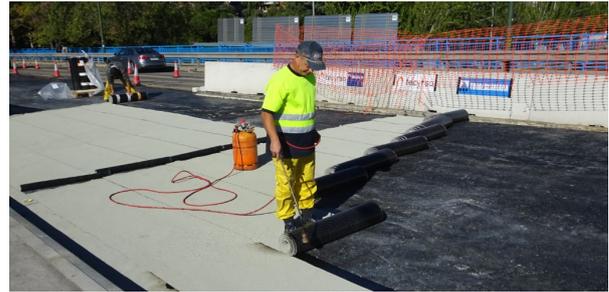
Figura 9. Impermeabilización mediante lámina asfáltica (Asistencia técnica de las obras de rehabilitación del puente de la Paz (Madrid); noviembre de 2017)

La lámina asfáltica presenta una gran compatibilidad con el soporte de hormigón, sin requerir las condiciones de regularidad superficial tan exigentes que demanda la impermeabilización mediante poliurea, pudiendo admitir una cierta rugosidad. Ello hace factible instalar la lámina asfáltica directamente sobre la cara superior del tablero que se descubre por fresado del pavimento, siempre y cuando no existan irregularidades importantes, materiales mal adheridos al soporte y cualquier sustancia que perjudique a la adherencia de la lámina. Como ejemplo de aplicación, el sistema de impermeabilización mediante lámina asfáltica se

ejecutó en las *obras de rehabilitación del puente de la Paz (Madrid)* (Ver Figura 9).

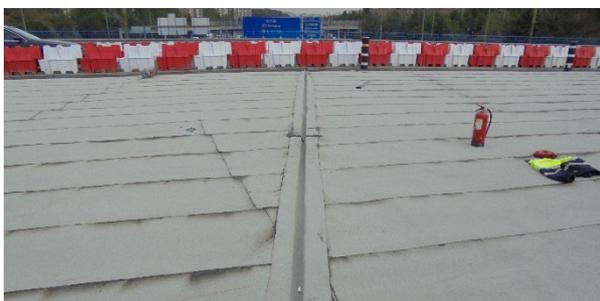
Figura 11. Encuentro de la impermeabilización del con la junta de dilatación (Asistencia técnica de las obras de rehabilitación del puente de la Avenida del Mediterráneo (Madrid); noviembre 2017)

Otro aspecto importante es la materialización del encuentro de los laminados con las juntas de dilatación del tablero en aras de dar continuidad al sistema de impermeabilización y evitar así las usuales filtraciones a través de las juntas. Una solución adecuada que da continuidad al sistema se observa en la Figura 11. Consiste en la ejecución de un fuelle con la lámina asfáltica del tablero.

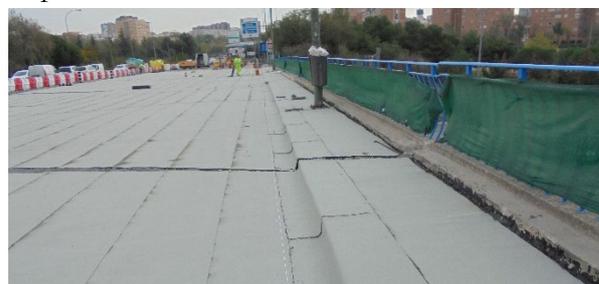
Figura 12. Impermeabilización de la acera mediante lámina asfáltica (Asistencia técnica de las obras de rehabilitación del puente de la Avenida del Mediterráneo (Madrid); noviembre 2017)

aceras, pues se tiende a pensar que la impermeabilización solo abarca el ancho de la calzada, llegando a rematar la lámina asfáltica en el bordillo de la acera o zócalo del pretil. Bajo esta premisa, en ocasiones se observa que tanto la junta del bordillo como la propia acera no están impermeabilizados constituyendo así zonas de penetración de agua hacia el tablero. Sin embargo, se puede dar continuidad al sistema sin demoler el recrecido de la acera, instalando la lámina debajo del bordillo, tal y como se observa en la Figura 12. En esta solución, la junta entre el bordillo y la acera queda completamente impermeabilizada.

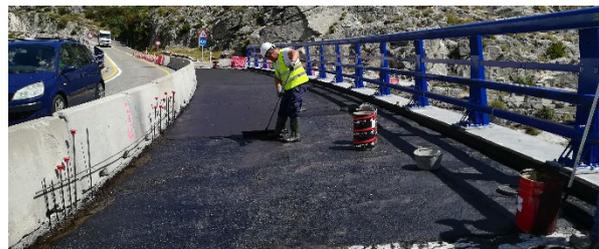
Figura 13. Impermeabilización del tablero mediante mortero bituminoso. (Asistencia técnica de las obras de rehabilitación de la estructura sobre el arroyo del Puerto del Pico (Ávila); octubre de 2019)

A modo de ejemplo, este sistema se aplicó en las *obras de rehabilitación de la estructura sobre el arroyo del Puerto del Pico (Ávila)*. (Ver Figura 13). En este caso, dada la irregularidad que existía en el tablero tras el fresado fue necesario realizar una regularización parcial de la estructura, con el fin de evitar un espesor excesivo de la impermeabilización.

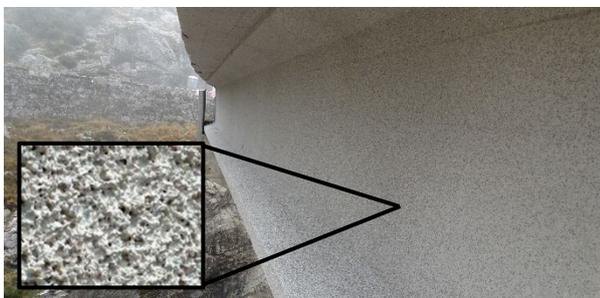
Figura 14. Corcho proyectado en vigas de borde. (Asistencia técnica de las obras de rehabilitación de la estructura sobre el arroyo del Puerto del Pico (Ávila); octubre de 2019)

A modo de ejemplo, en las *obras de rehabilitación de la estructura sobre el arroyo del Puerto del Pico (Ávila)*, se aplicó corcho proyectado en la superficie de las vigas de borde (Ver Figura 14) y del zócalo del nuevo pretil. El deterioro que presentaban las vigas de borde requirió ejecutar una limpieza superficial previa mediante chorreado con arena. Dado que para la aplicación del corcho se necesita que el soporte esté seco, se controló la previsión de lluvia y nieve, al ser fenómenos propios del emplazamiento montañoso en el que se ubica la estructura.

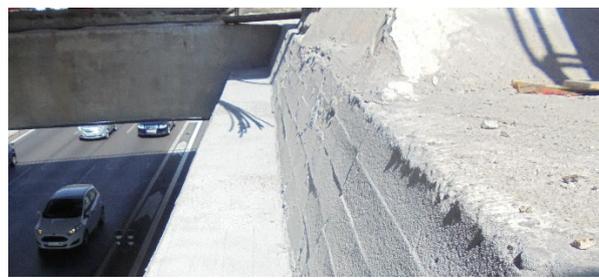
Figura 15. Corcho proyectado en ménsulas de juntas a media madera. (Asistencia técnica de las obras de rehabilitación de los apoyos a media madera del puente de la Avenida del Mediterráneo (Madrid); septiembre de 2017)

Otro ejemplo de aplicación se encuentra en las *obras de rehabilitación de los apoyos a media madera del puente de la Avenida del Mediterráneo (Madrid)*. En esta estructura se detectaron deterioros graves con afección a la durabilidad en las juntas a media madera, por continuas filtraciones a través de dichas juntas. Como reparación, tras el izado de cada vano isostático entre juntas, se acometió el saneo, reparación y refuerzo mediante fibra de carbono en la ménsula de las juntas. Para proteger el refuerzo frente a las filtraciones de la junta, se aplicó corcho proyectado en combinación con una capa previa de mortero cementoso impermeabilizante (Ver Figura 15).

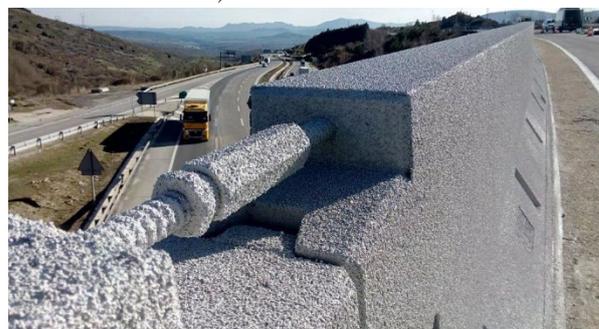
Figura 16. Aplicación de corcho proyectado en sistema de contención. (Asistencia técnica de las obras de rehabilitación del puente en el P.K. 90+720 de la autovía A-1 en Madrid; marzo de 2017)

Como ejemplo particular de adaptación a geometrías particulares, en la Figura 16, se muestra la aplicación de corcho en un pretil de hormigón con objeto de proteger su superficie frente a la proyección y acumulación de nieve durante los trabajos de vialidad invernal.

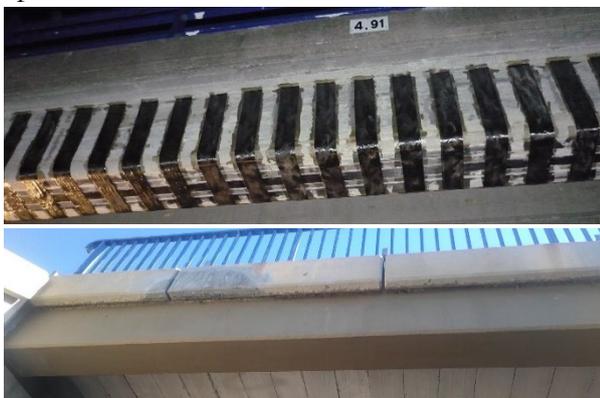
Figura 17. Mortero impermeabilizante aplicado en vigas. (Asistencia técnica de las obras de reparación y refuerzo de las vigas impactadas en la estructura de la N-120 en el P.K. 311+200 (León); julio de 2019)

Por otra parte, el mortero impermeabilizante constituye una buena solución para la protección de refuerzos de fibra de carbono, tal y como se observa en la Figura 17, en referencia a las *obras de reparación y refuerzo de las vigas impactadas en la estructura de la N-120 en el P.K 311+200 (León)*. Se trata de una solución adecuada pues el mortero presenta una gran adherencia a la fibra de carbono, en su aplicación.
