Refuerzos estructurales de puentes de vigas frente a impactos

Structural strengthening of beam and slab decks against impacts loads

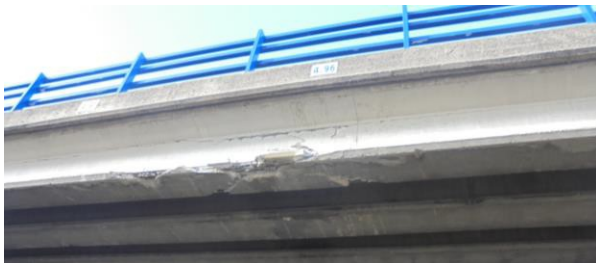
Figura 1. Impacto sobre viga.

Los impactos sobre puentes de vigas, entendidos como el choque violento de un vehículo contra el tablero del puente, es una problemática que aunque evitable, aún está presente en un gran número de estructuras debido principalmente a la incorrecta señalización del gálibo o a la imprudencia de los usuarios desconocedores de las dimensiones de sus vehículos o cargas.

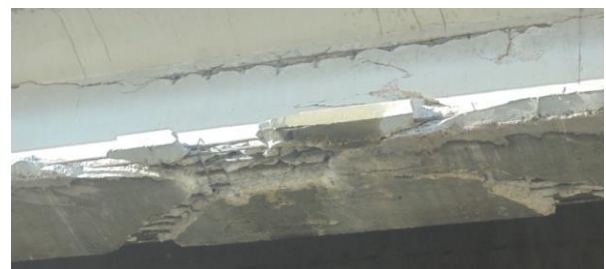
Por un lado, en las cabezas inferiores de las vigas se observan los daños provocados por el propio impacto con pérdida de sección del hormigón y quedando al descubierto los torones de pretensado (Figura 2), limitándose de esta forma la transmisión de la fuerza de pretensado por falta de adherencia y por ende, en caso de producirse su rotura, reduciendo la resistencia última a flexión.

Figura 2. Daños provocados por el impacto cabeza inferior de la viga.

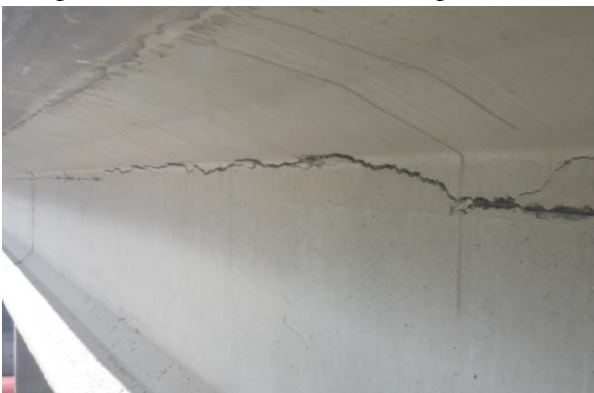
Asimismo, destacar que si la magnitud del impacto es importante, se puede llegar a producir la rotura del alma en la unión con la cabeza superior de la viga debido al giro inducido por éste. Dicha rotura se manifiesta en fisuras cuasi-horizontal que se desarrollan tanto en la unión alma-ala superior de la cara extrema de la viga, como en la unión ala-alma de la cara interior de la viga (Figura 3), agravándose de forma notable el daño sufrido por la viga, debido a que la resistencia a cortante del alma se ve afectada, al no poder desarrollarse un mecanismo resistente a cortante con bielas de compresión inclinadas a canto completo.

Figura 3. Detalle de rotura del alma.

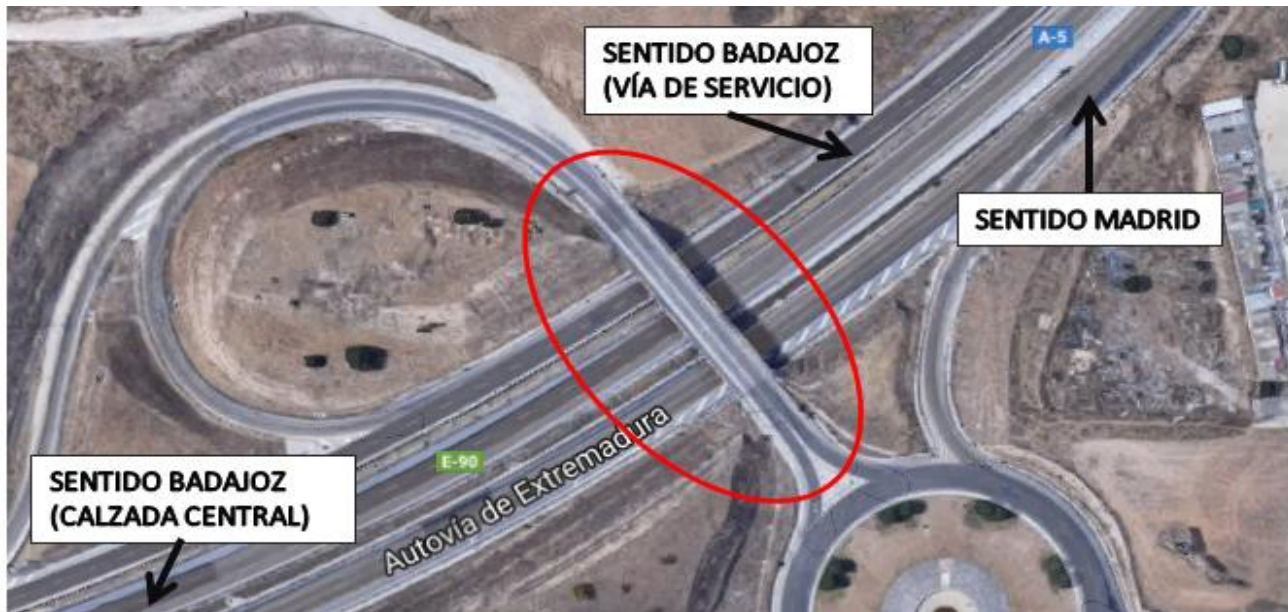
Figura 14. Situación de la estructura.

El ejemplo que nos ocupa se ejecutó en el paso superior 0A-0005-0022+445 sobre la autovía A-5 en el P.K. 22+445 (Figura 14), siendo este un puente de vigas prefabricadas doble T de cuatro vanos, de luces 14+22+22+14 m isostático con continuidad de la losa de compresión sobre pilas intermedias.

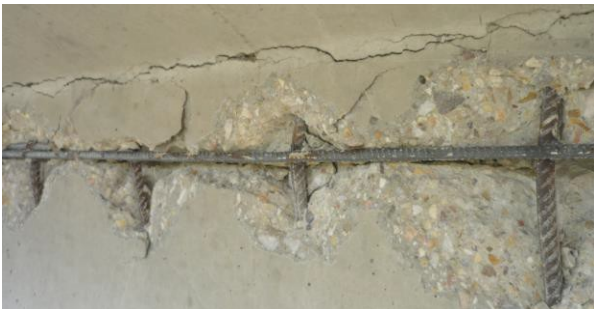
a cortante y quedando descubiertos los torones de pretensado de la cabeza inferior. Además, el impacto provocó una grieta de gran abertura en el alma, de trazado cuasi horizontal, en la fibra superior de unión del alma con la cabeza superior acompañada de fisuración diagonal y quedando al descubierto los cercos de cortante del alma, en los que se observaba su deformación, como consecuencia del giro del alma, siendo un claro indicio de su plastificación (Figura 15).

Figura 15. Detalle de deformación de los cercos.

Concretamente, la pluma de una grúa que se transportaba sobre un camión tipo góndola (gálibo del conjunto 5.07 m) impactó contra la viga de borde del vano situado sobre la calzada central de la A-5 en sentido Badajoz. Dando lugar a la rotura del ala inferior de la viga, en la zona situada sobre el eje del carril derecho de circulación, afectando a los cercos de armado

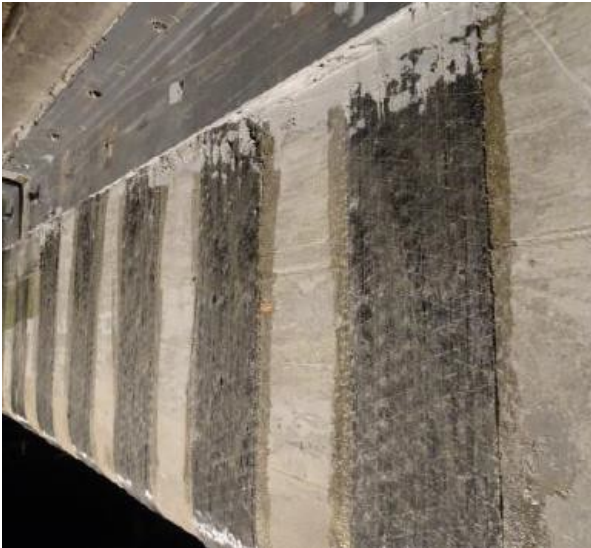
En particular, se definió un anclaje mecánico mediante perfiles metálicos anclados químicamente a la cabeza de compresión de la

viga pudiendo así desarrollar un canto útil igual al canto útil de la viga menos la mitad de la longitud de anclaje de los pernos que conectan el angular a la viga (Figura 16). Asimismo, siguiendo las recomendaciones del fabricante, el perfil metálico también fue anclado al alma de la viga obligando de esta forma a disponer el refuerzo a cortante de forma discontinua para evitar su perforación.

Figura 16. Sistema de anclaje del refuerzo a cortante.

En función de los daños causados se propuso reparar la viga mediante el recrecido del alma y refuerzo tanto a flexión como a cortante con fibras de carbono. Respecto al refuerzo a cortante, fue preciso diseñar una solución en la cual se maximizaran las prestaciones del material de reparación, ya que en la fase de diseño se asumió conservadoramente una contribución nula de los cercos a la resistencia estructural de la viga. Por tanto, para ello se optó por una solución, mediante la cual se materializará el mayor canto útil posible, consistiendo en reforzar la viga mediante tejidos de FRP en forma de U anclados mecánicamente a la cabeza de compresión de la viga.
