Ampliación del Puente SACEM en Villabona

SACEM Bridge Enlargement in Villabona

Mario Guisasola Ron

Ingeniero de Caminos. ANTA Ingeniería Civil, SLP

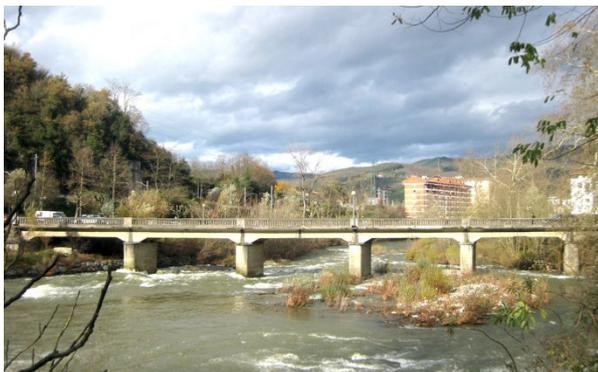
El tablero del puente, excepto en el primer tramo de la margen derecha, está formado por tres vigas en "T" de hormigón armado solidarizadas entre sí por su ala superior que constituye la base de la calzada. Las vigas presentan un canto de 1.20 metros, y una separación de 1.60 metros entre ejes, con un vuelo de 1.15 metros a cada lado, constituyendo así un tablero de 5.50 metros de anchura. La plataforma presenta sendos parapetos de hormigón armado en sus bordes de aproximadamente 20 centímetros de espesor, dando lugar a una plataforma útil de cinco metros en la que coexisten el tráfico rodado, de paso alternativo, y el peatonal sin ninguna separación entre ambos, pues toda la anchura del puente se encuentra asfaltada y no existen divisiones físicas interiores.

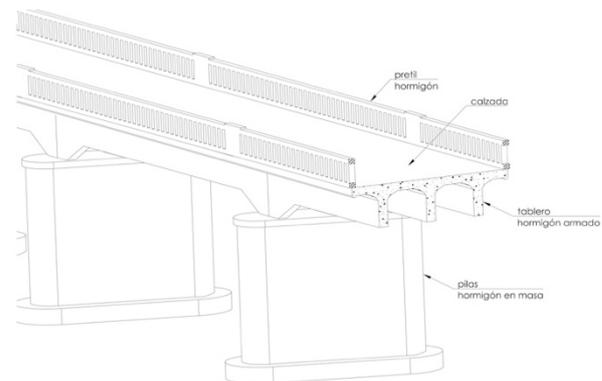
Las vigas de hormigón armado que soportan el tablero presentan una longitud aproximada de 13.40 metros, y a pesar de los acartelamientos existentes en sus apoyos presentan un comportamiento isostático. Probablemente, el incremento de canto en los apoyos sea un modo de incrementar la capacidad resistente de las almas frente a esfuerzos cortantes. En el primer vano de la margen derecha existe un antiguo canal, y la estructura es de la misma tipología que los anteriores vanos.

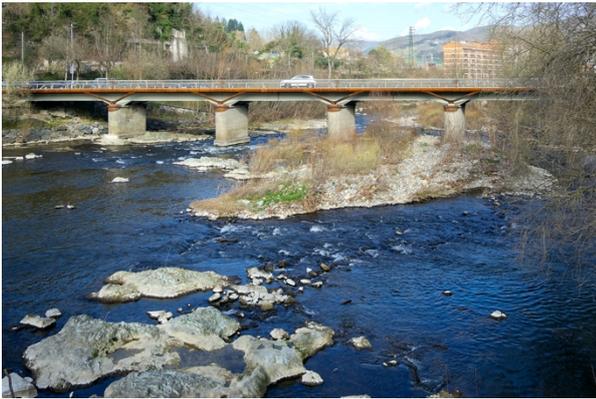
Figura 4. Puente ampliado.

De esta manera es posible disponer una plataforma por la que discorra una calzada de 3.5

metros de anchura, bordeada por dos zunchos sobre los que se dispone una barrera metálica tipo PEU, y una acera totalmente segregada de 2 metros de anchura.

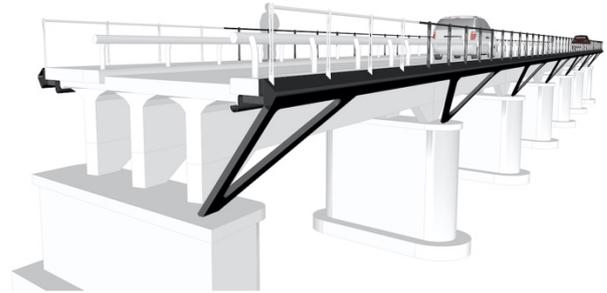
Figura 5. Axonométrica del puente ampliado.

La estructura metálica que sirve de soporte a la pequeña ampliación consiste en un dintel de sección triangular, que se apoya en unos acartelamientos triangulares abiertos en “V”. Estos acartelamientos triangulares presentan una anchura superior de tres metros, y permiten reducir la luz de 13.3 metros entre pilas de hormigón, a 7,3 metros, logrando así una estructura esbelta de 400 mm de altura similar a una simple imposta del tablero. El dintel presenta una sección triangular, mientras que las pilas en “V” poseen una sección rectangular, y se

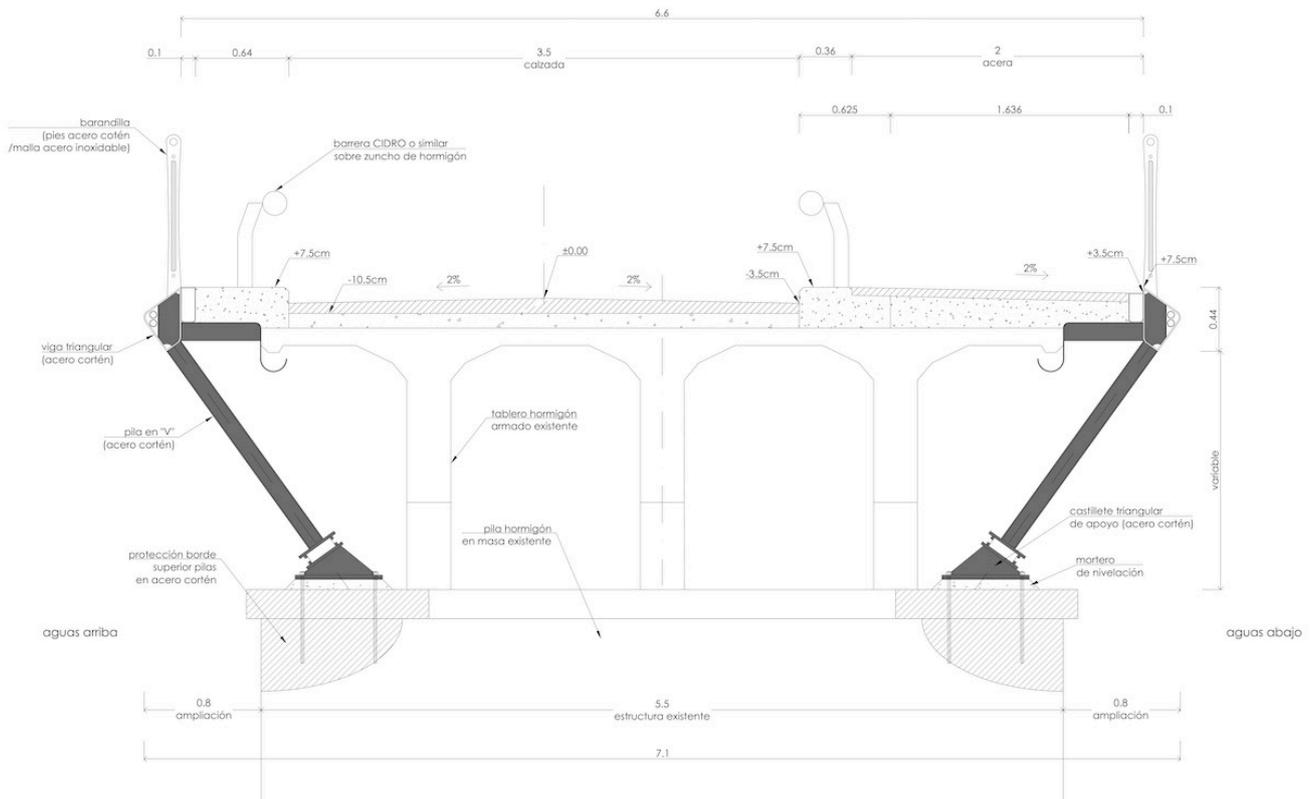
Figura 6. Sección transversal en pila del puente ampliado.

apoyan sobre las pilas de hormigón en masa existentes, mediante unos apoyos de neopreno. El alzado de las pilas en “V” nunca sobresale bajo el borde inferior de las vigas de hormigón acarteladas de de 1.2 metros de canto en centro de vano, y 1.8 metros en pilas.

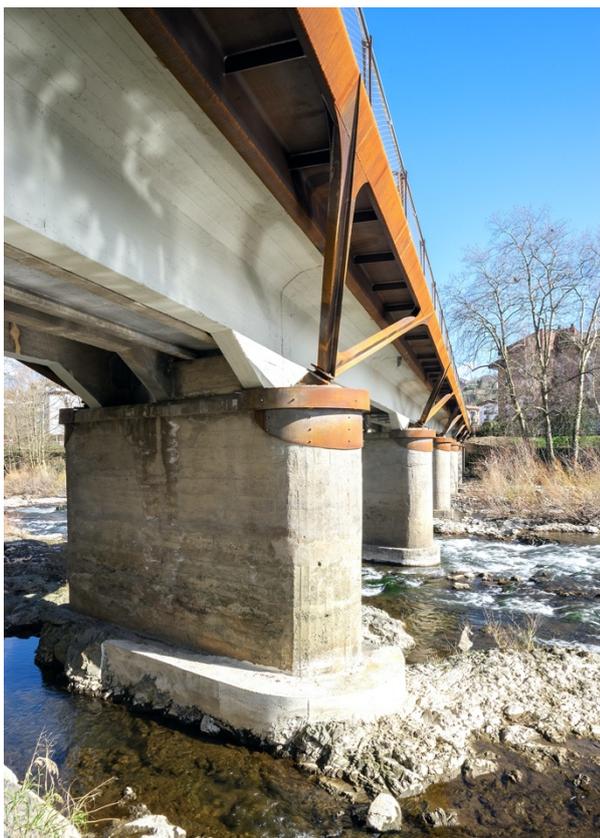
Figura 7. Vista inferior de la ampliación.

Debido al esviaje del tablero, y a las condiciones de apoyo del tablero en cada margen, la distribución de vanos no es simétrica. La viga aguas arriba presenta la siguiente distribución de luces 10.64/6x13.3/5.32 m, y los vanos de la viga aguas abajo son 5.32/5x13.3/10.64 m. Todos los vanos son múltiplos de 1.33 metros, logrando así una distribución uniforme de las costillas transversales.

Las pilas en “V” sobre las que se apoya el dintel metálico se encuentran inclinadas hacia el interior del tablero existente, de modo que no sea necesario ampliar las pilas existentes. La

estabilidad transversal de las vigas longitudinales se logra conectándolas a los zunchos soporte del pretil metálico.

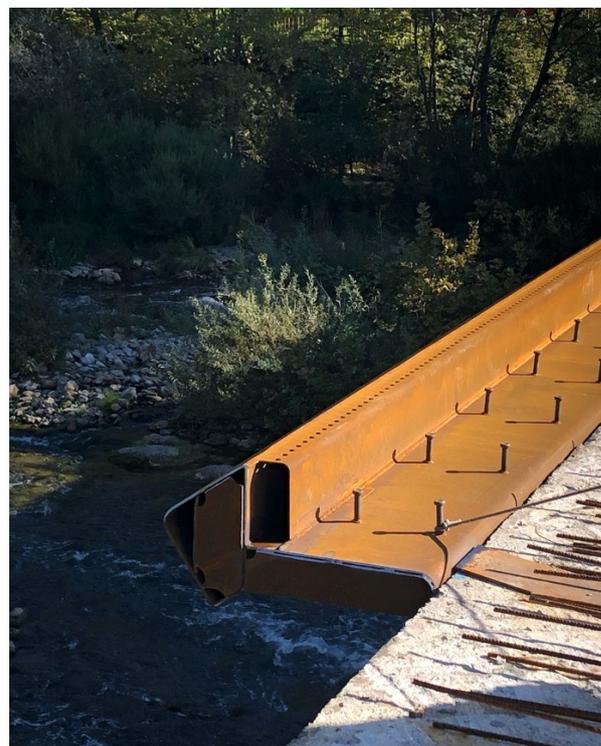
Figura 8. Viga soporte de la ampliación

El principal elemento portante es una viga longitudinal de sección constante, de la que parte en vuelo una serie de costillas transversales que soportan una chapa corrida sobre la que se hormigona la ampliación del tablero de hormigón. La viga longitudinal presenta una sección trapezoidal de 440 mm. de canto constituida por dos chapas plegadas de 8 mm. de espesor, y rigidizada por unos rigidizadores interiores espaciados 1.33 metros. Con la misma cadencia se disponen unas costillas transversales de sección plana 12x120 mm. El conjunto lo remata una chapa corrida de 8 mm. soldada a las costillas. Esta chapa se curva en su borde interior para conformar un canalón que recoja la posible agua de filtración en la junta longitudinal entre el borde original, y la ampliación.

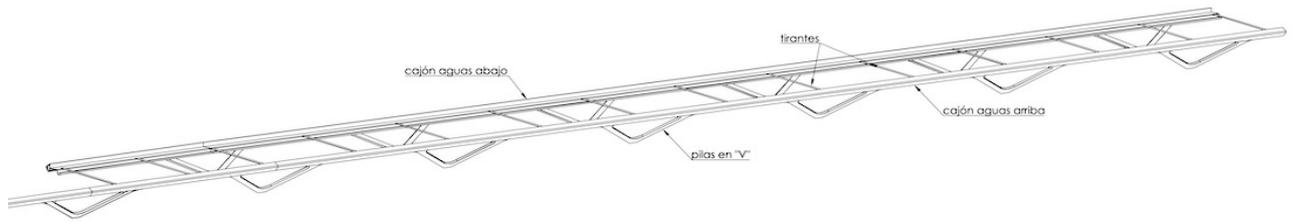
Figura 9. Axonométrica de la estructura metálica de ampliación.

El dintel se soporta en una serie de pilas en "V" que acortan la luz. Estos elementos se disponen en planos paralelos a una de las caras del dintel, y perpendiculares a otra de sus caras. Esta disposición da lugar a un nudo de unión pilar - dintel simple. Las pilas presentan una sección rectangular 250x120x8 mm.

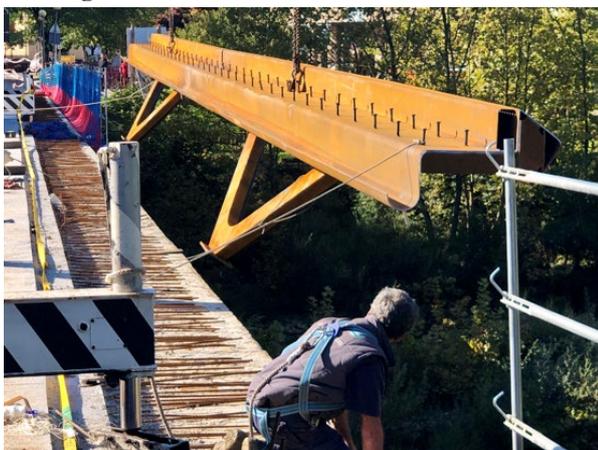
La directriz de la estructura aporticada se encuentra contenida en un plano ligeramente inclinado hacia el interior. De este modo los apoyos de la ampliación se disponen cercanos a los apoyos de la estructura original, no siendo necesario recrecer las pilas de hormigón en planta. Esta disposición geométrica genera un momento torsor transversal hacia el exterior que debe ser contrarrestado por la reacción en la pila, y una reacción horizontal a la altura del tablero. Para soportar esta fuerza horizontal de retenida, la estructura de ampliación de ambos lados se une mediante tirantes metálicos 8x200 mm. dispuestos cada 6,65 metros, y apoyados directamente sobre el tablero de hormigón original. De este modo, la fuerza de vuelco de la estructura de ampliación de cada lado se contrarresta con su opuesta sin solicitar la estructura original.

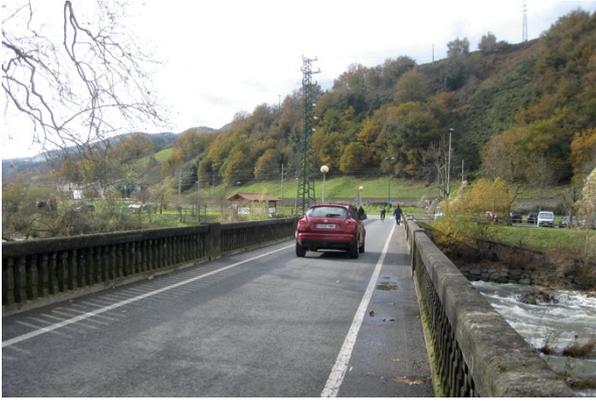
Figura 12. Tablero original

- Armaduras vistas en vigas. Debido a la degradación del hormigón de las vigas y al agua que discurre por ellas, ya que los sumideros del tablero no presentan conducciones que evacuen el agua correctamente, las armaduras presentaban oxidación, y se habían producido desconchones del hormigón. Puntualmente se había producido pérdida de la sección de acero de las armaduras.
- Armaduras vistas en losa. La falta de recubrimiento y las filtraciones que discurrían por la losa, tanto en los vuelos como entre las vigas, habían producido oxidación de las armaduras, y desconchones del hormigón.
- Apertura juntas en calzada. La ausencia de juntas había provocado la fisuración del pavimento sobre pilas y estribos, dando lugar a la existencia de filtraciones en la losa y en las vigas.

- Retirada de escombros y residuos.
- Eliminación de vegetación en paramentos.
- Limpieza enérgica de la superficie de vigas, tablero y pilas con agua a presión.
- Saneamiento de paramentos de hormigón deteriorados.
- Inyección de fisuras.
- Cepillado y pasivado de armaduras expuestas.
- Reposición de armaduras corroídas.
- Reconstitución de las superficies de hormigón.

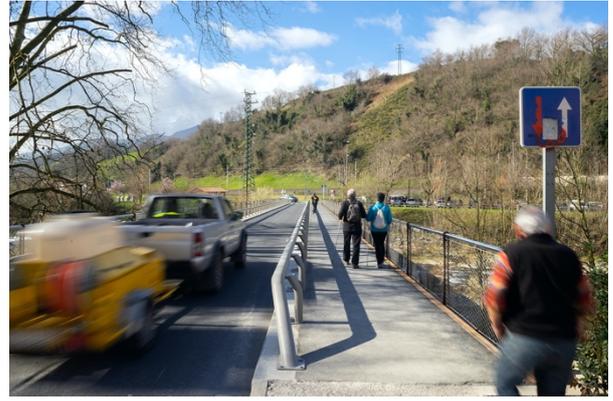
- Deterioro parapeto de hormigón. El paso del tiempo, las acciones climáticas y algún posible golpe, habían provocado que algunas zonas de la barandilla se encontrasen muy deterioradas.

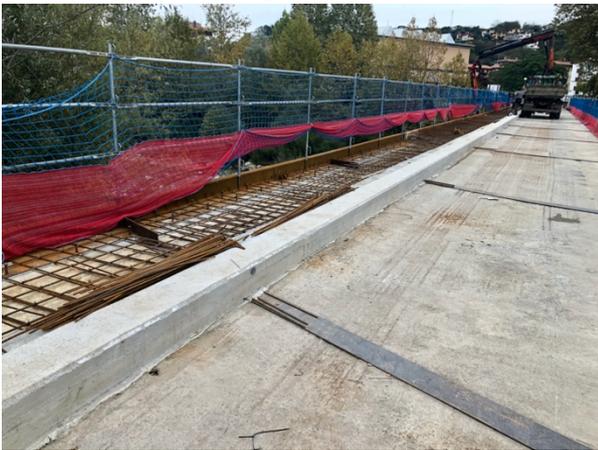
- **Fase 3: retirada de antiguas superestructuras**
 - Fresado del aglomerado, y retirada de los paramentos de hormigón.
- **Fase 4: disposición de los elementos estructurales que aseguran la estabilidad de la ampliación.**
 - Disposición de tirantes transversales metálicos.
 - Hormigonado del zuncho aguas abajo. Este elemento evita en fase de ejecución el vuelco de la estructura metálica de ampliación. Se ve solicitado por una pequeña fuerza horizontal que se transmite por adherencia entre hormigones al tablero original.

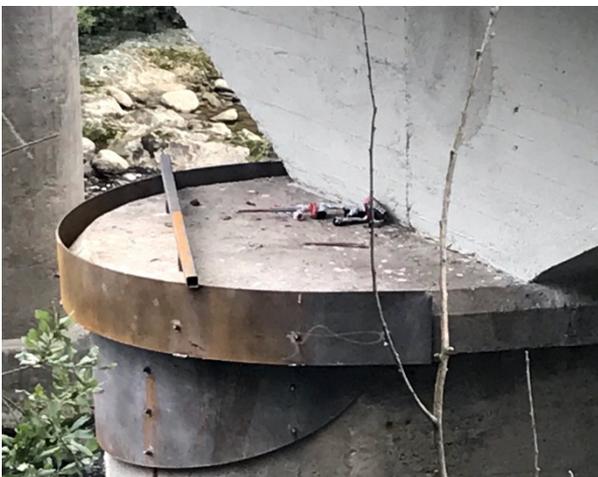
- **Fase 5: Colocación de aparatos de apoyo, y refuerzo de bordes de pilas para evitar el desconche de sus bordes exteriores.**

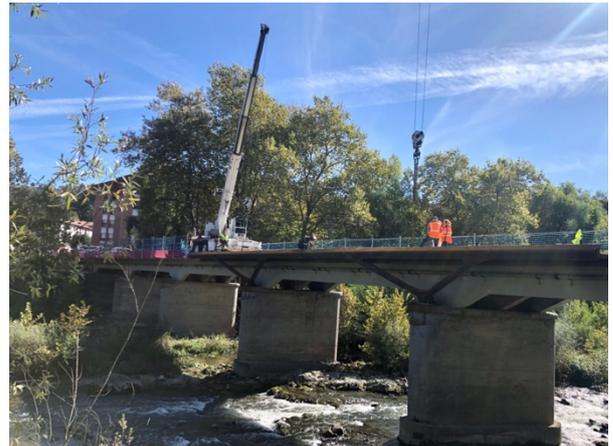
- **Fase 6: disposición de la estructura metálica de ampliación en el borde aguas abajo.** Las vigas laterales se montan por tramos, y quedan estabilizadas al soldarse a los tirantes metálicos transversales conectados a su vez al zuncho longitudinal hormigonado previamente.

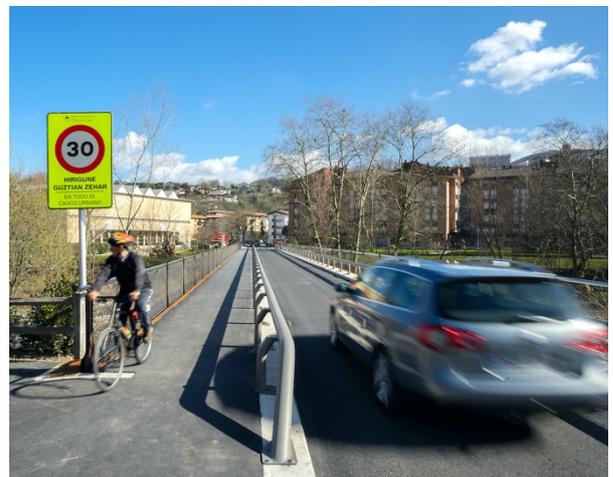
- **Fase 7: disposición de la estructura metálica de ampliación aguas arriba.** La viga se monta por tramos, y se estabiliza al soldarla a los tirantes transversales conectados con el zuncho aguas abajo, y la estructura aguas abajo.
- **Fase 8: hormigonado del zuncho aguas arriba, y la losa de acera aguas abajo.**
- **Fase 9: barandillas, iluminación, pavimentación, y juntas de dilatación en estribos.**
