# Rehabilitación del Puente de la Paz (Parque Avenidas a Tanatorio) (M-30, Madrid)

*Restoration of La Paz Bridge (Parque Avenidas – Tanatorio) (M-30, Madrid)*

Las obras de rehabilitación del Puente de La Paz constituyen un trabajo singular desde la perspectiva de la rehabilitación de una estructura existente, integrando obra nueva y conservación. En el presente artículo se recoge el desarrollo de los trabajos desde su concepción inicial en el proyecto de rehabilitación, hasta su exitosa ejecución en el año 2017, destacando los principales retos afrontados a lo largo del proyecto e intentando transmitir al lector la envergadura de las operaciones realizadas y los retos afrontados al tratarse de una estructura ubicada en el eje básico de movilidad de la ciudad de Madrid, la M-30.

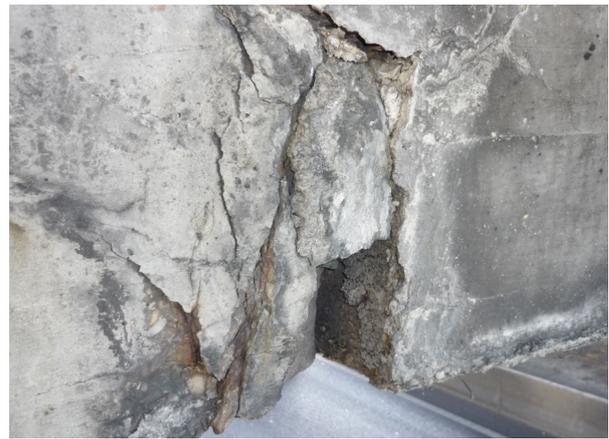
Se trata de un paso superior con dos tableros paralelos, de planta recta de cinco (5) vanos, resueltos mediante dos losas tipo cajón de hormigón pretensado de luces 10,00 + 30,00 + 41,00 + 30,00 + 10,00 m. Todos los vanos son isostáticos, aunque el vano central, en lugar de apoyar en las pilas, tiene dos apoyos a media madera intermedios que se traducen en un vano de 25,00 m de luz efectiva y dos semi-vanos laterales en ménsula de 8,00 m desde las pilas P-2 y P-3, en cuyos extremos apoya el vano central.

**Figura 2: Estado de las medias maderas en la inspección realizada por LRA en 2014**

Ante la problemática detectada en la estructura, asociada al deterioro avanzado de las medias maderas e indicios de descenso del vano central que ha generado solicitudes excesivas en los apoyos, **el proyecto desarrolla una solución consistente en la demolición del vano central de hormigón y su sustitución por un nuevo vano central mixto.** Esta solución supone una mejora prestacional significativa de la estructura que permite la correcta reparación de las medias maderas y su refuerzo, así como la sustitución de los aparatos de apoyo, que se diseñan para que sean visitables y sustituibles con facilidad en el futuro.

La solución propuesta en proyecto resuelve, por tanto, la problemática principal existente en la estructura: por un lado, al retirar el vano central de hormigón existente, las medias maderas quedan completamente accesibles para llevar a cabo los trabajos de reconstrucción y refuerzo de las mismas; además, al dejar las medias maderas vistas es posible sustituir los aparatos de apoyo existentes, adaptando su diseño para que sean fácilmente sustituibles e inspeccionables en el futuro. Por último, la solución planteada reduce significativamente el peso del vano central y, consecuentemente, las solicitudes excesivas detectadas en los apoyos a media madera.

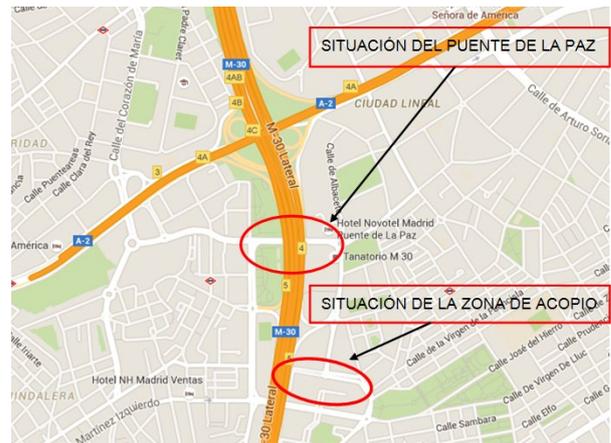
**Figura 3. Ubicación de la zona de acopio provisional utilizada durante las obras**

Asimismo, otro de los aspectos fundamentales de la tarea de proyecto fue la elección del emplazamiento para la ejecución del nuevo vano mixto y la demolición del vano de hormigón retirado, compatible con el método constructivo propuesto. Por ello, tras realizar un estudio de la zona, **se previó la ocupación del aparcamiento en superficie existente en la Calle Virgen de Lourdes**, a 500 metros al sur del Puente de La Paz.

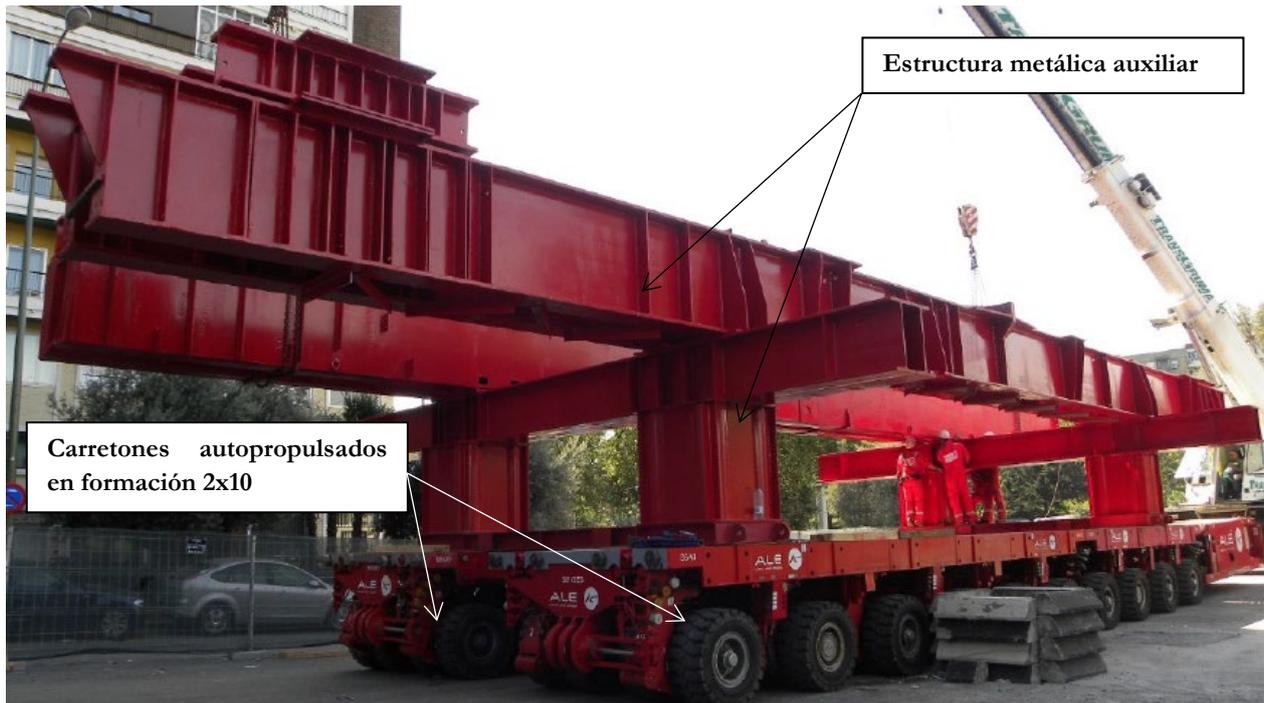
**Figura 4: Sistema de carretones autopropulsados SPMT para operaciones de sustitución del vano central**

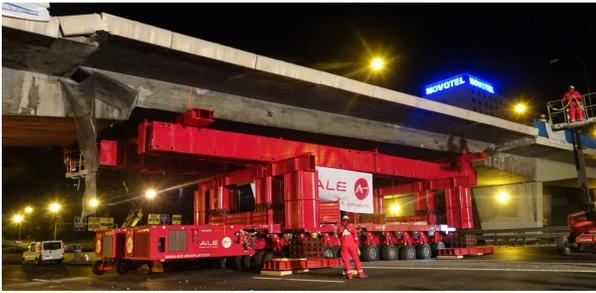
Al llegar a la estructura se posiciona el carro bajo la *sombra* del puente, de manera que el CDG del vano sea coincidente con el centro de simetría del SPMT para comenzar la operación de gateo en ascenso. Este gateo consiste en el *auto-izado* de los gatos hidráulicos que incorpora el SPMT hasta hacer contacto con el vano de hormigón a retirar. En el momento del contacto, se realiza un apeo externo y se inicia la toma de carga de vano con la mínima carrera de los gatos SPMT.

**Figura 5: Operación de gateo en ascenso de vano de hormigón existente para su retirada y transporte a zona de acopio.**

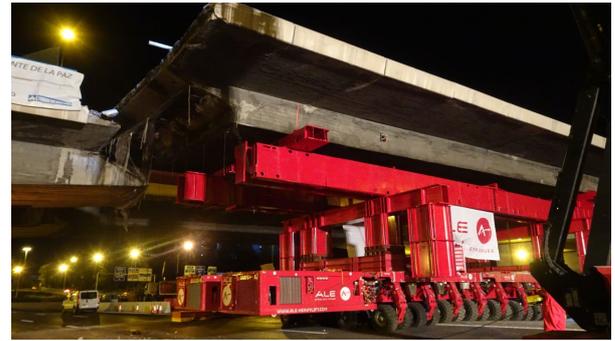
**Figura 6: Movimiento transversal de los SPMT para la retirada del vano de hormigón existente**

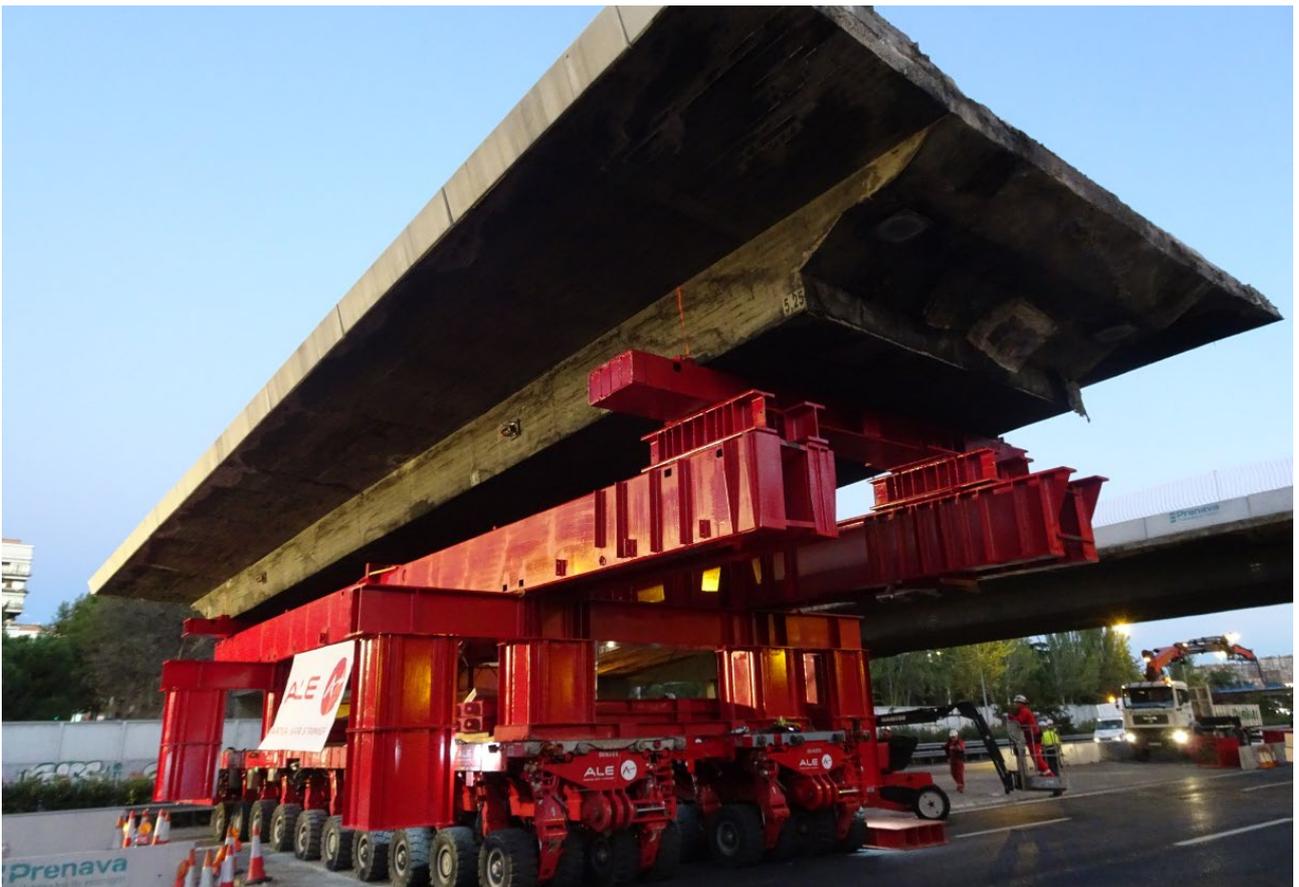
**Figura 7: Vista del vano de hormigón retirado del lado sur sobre SPMT**

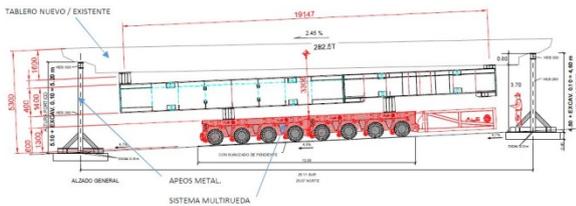
**Figura 8: Esquema de los carretones autopropulsados posicionados bajo el nuevo vano mixto en zona de acopio**

Para ello, se posiciona el SPMT bajo la *sombra* del vano nuevo y se inicia el gateo en ascenso hasta la toma de carga del vano. Al igual que ocurría en la operación de retirada del vano existente, antes de comenzar cualquier movimiento transversal se amarra la pieza en los puntos de amarre previamente ejecutados en las prelosas del tablero.

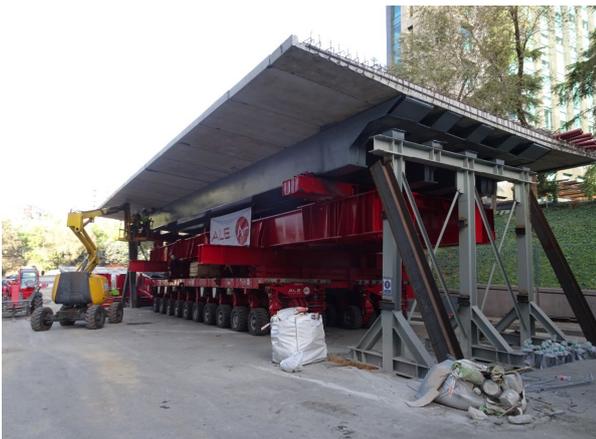
El transporte del nuevo vano mixto hasta la estructura se realiza en horario nocturno, con la misma secuencia de cortes de tráfico que para la operación de retirada. El conjunto *carro-estructura metálica auxiliar- vano mixto* se transporta

desde la zona de acopio hasta la estructura con una altura menor a los 7 metros de gálibo libre bajo la pasarela peatonal existente entre la zona de acopio y la estructura.

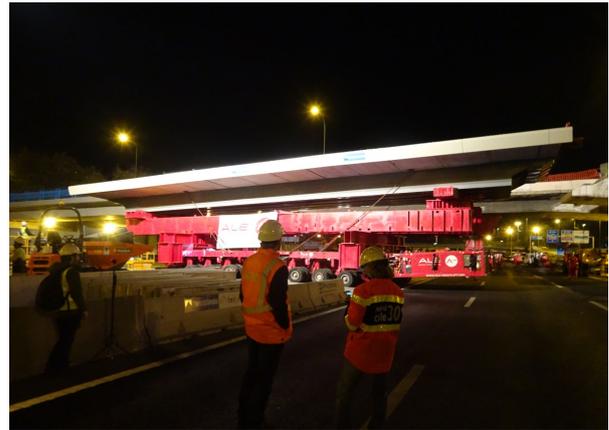
Cuando el SPMT alcanza la estructura se posiciona paralelo a la misma y se inicia el gateo en ascenso hasta la altura necesaria para realizar el movimiento transversal sin que se produzcan interferencias con las medias maderas. Para alcanzar dicha cota resultaron necesarias 3 fases de gateo

**Figura 10: Fase de movimiento transversal del tablero durante la operación de colocación del nuevo vano mixto**

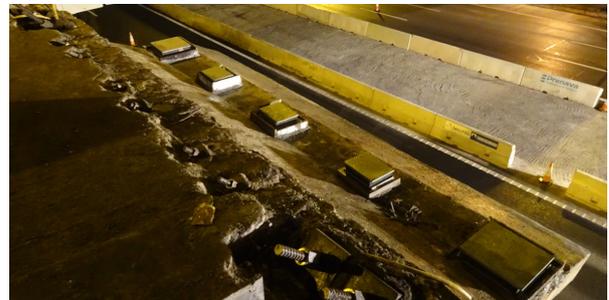
Cuando el tablero se posiciona sobre la estructura se inicia el gateo en descenso del tablero; se trata de una operación muy delicada en la que todos los apoyos ejecutados previamente en la ménsula de las medias maderas deben hacer contacto con las cuñas metálicas ejecutadas en cada una de las 5 vigas del nuevo vano mixto. Se trata por tanto, de una operación de precisión milimétrica.

En este sentido, se previó la aplicación de resina sobre los aparatos de apoyo de las medias

maderas para asegurar el correcto apoyo de las vigas metálicas en los aparatos de apoyo de medias maderas, y absorber, de esta forma, las

pequeñas variaciones milimétricas que pueden producirse en operaciones de esta naturaleza.

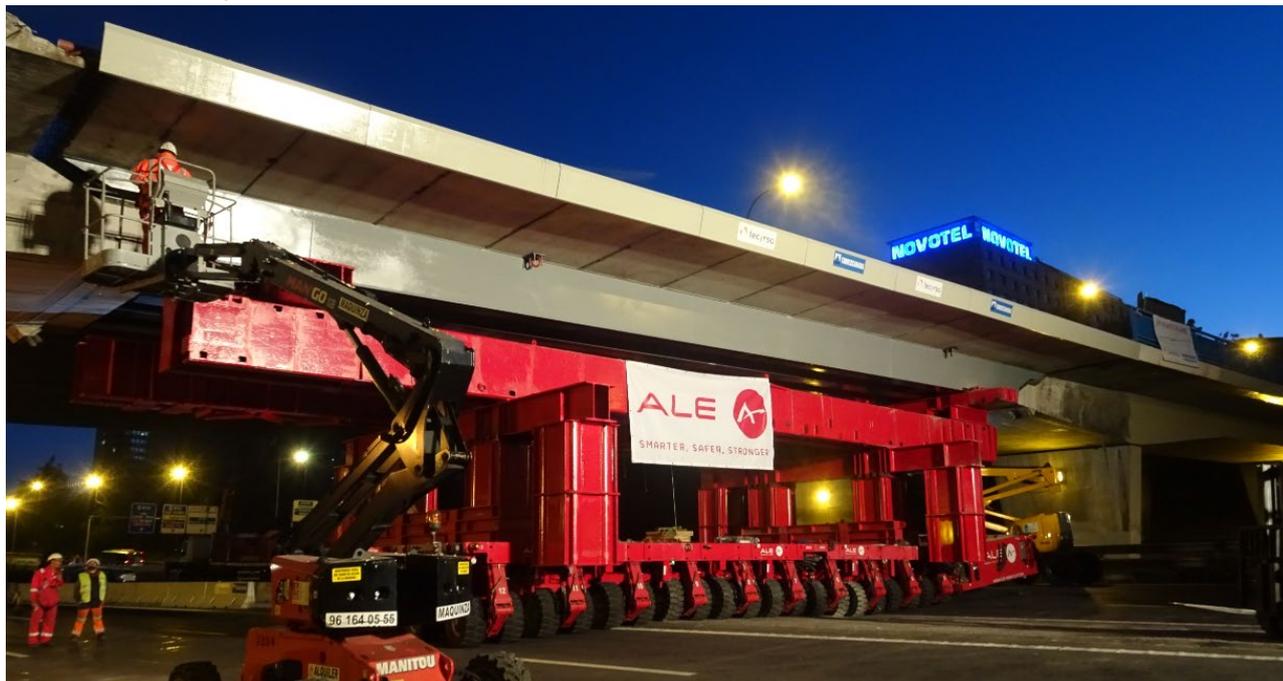
**Figura 12: Vista del nuevo vano mixto del lado sur colocado sobre los apoyos a media madera**

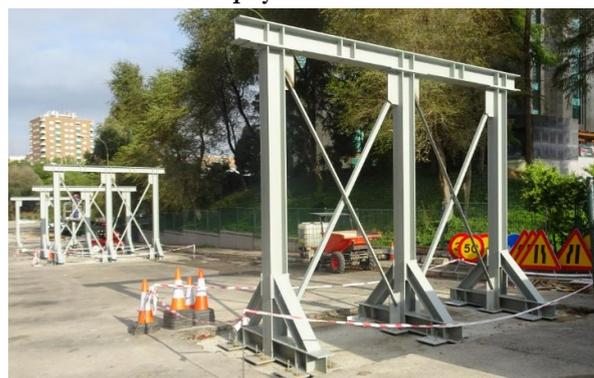
Para llevar a cabo el montaje de los vanos mixtos en la zona de acopio fue necesario, en primer lugar, la realización de dos estructuras para el apeo provisional de los tableros, de manera que se pudieran ejecutar con altura suficiente para su posterior traslado hasta el puente.

**Figura 13: Apeos provisionales ejecutados en la zona de acopio para el montaje de los tableros mixtos**

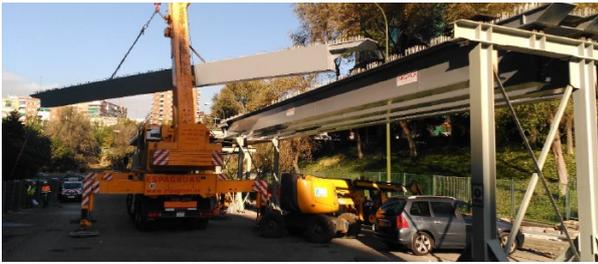
Una vez recibidas las vigas metálicas en obra se procedió a su izado y colocación definitiva sobre los puntos de apoyo preparados en las vigas de reparto de los apeos provisionales. A continuación se ejecutaron las soldaduras in situ de la riostra transversal de las vigas en apoyos.

Figura 14: Montaje de las vigas metálicas en zona de acopio sobre apeos provisionales

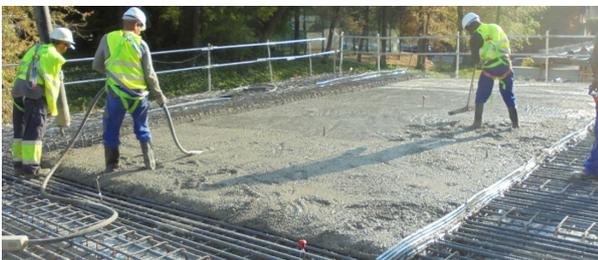
Una vez colocadas las prelasas se realizó el ferrallado de la losa superior y el hormigonado de la misma en dos fases.

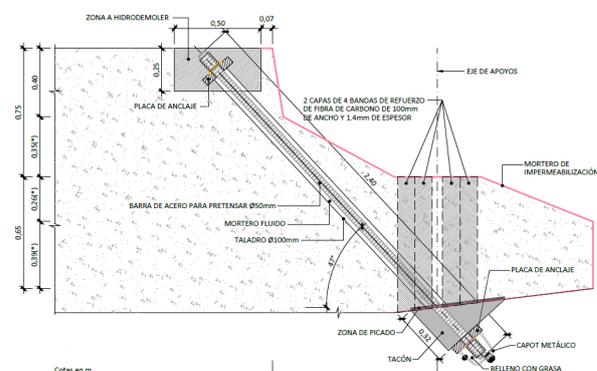
Figura 17: Esquema del refuerzo ejecutado en las medias maderas de la estructura

El refuerzo consistió, por un lado, en el refuerzo localizado de la zona de apoyos mediante la disposición de barras de acero: en el caso de los apoyos extremos se emplearon barras de acero especiales para pretensar de diámetro

47mm, mientras que en el caso de los apoyos intermedios se emplearon barras de acero pasivas de diámetro 32mm. Para llevar a cabo este refuerzo localizado se ejecutaron una serie de taladros en los que se introdujeron las barras de acero que posteriormente se inyectaron con mortero fibrorreforzado. Para el tesado de las barras activas se ejecutaron previamente, tacones de mortero fibrorreforzado en la cara inferior de la losa para, después, proceder al tesado de las barras al 25% e inyección de mortero fluido.

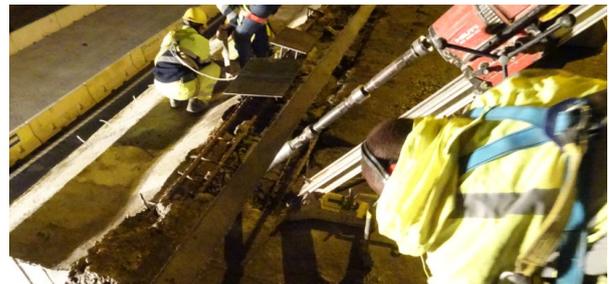
Figura 18: Trabajos de refuerzo de medias maderas

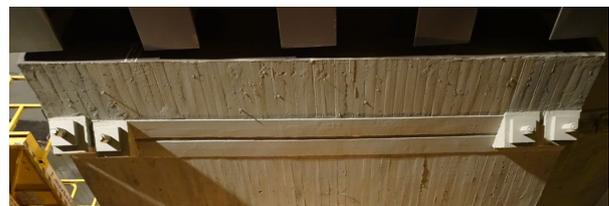
El esquema de los nuevos aparatos de apoyo consistió en la colocación inferior de una chapa metálica con pernos anclados sobre las

mesetas de reparto realizadas con grout, a la que se soldó, mediante puntos de soldadura localizados y en la parte accesible, el nuevo aparato de apoyo, siendo este el que recibe la viga metálica del nuevo vano mixto por medio de la cuña metálica soldada a esta última. Entre esta cuña y la chapa superior galvanizada del propio apoyo, se dispuso una pintura rugosa antideslizante. De esta forma, se configura un apoyo fácilmente sustituible, al no estar soldado en su parte superior y disponer, únicamente, de algunos puntos de soldadura en la parte accesible inferior.
