Nuevo Puente de Pumarejo sobre el río Magdalena en Barranquilla (Colombia). Seguimiento y control del proceso constructivo del tramo atirantado

New Pumarejo Bridge over Magdalena river in Barranquilla (Colombia). Monitoring and control of the erection process of the cable stayed stretch

RESUMEN

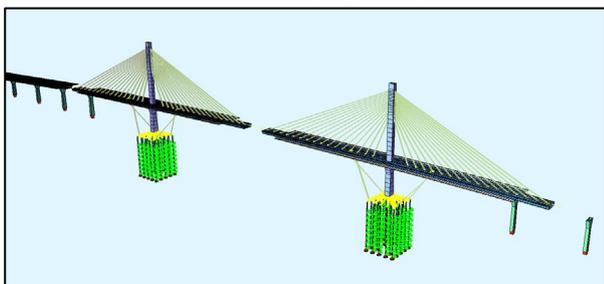
El modelo de seguimiento de la construcción del tramo atirantado del Nuevo Puente Pumarejo sobre el río Magdalena partió del modelo nominal realizado para el estudio de sensibilidad [2], y de las fuerzas de tesado de los tirantes y contraflechas en él definidos. A partir de él, el modelo se fue ajustando de forma sucesiva para adaptarlo al comportamiento real del puente durante su construcción (Figura 1).

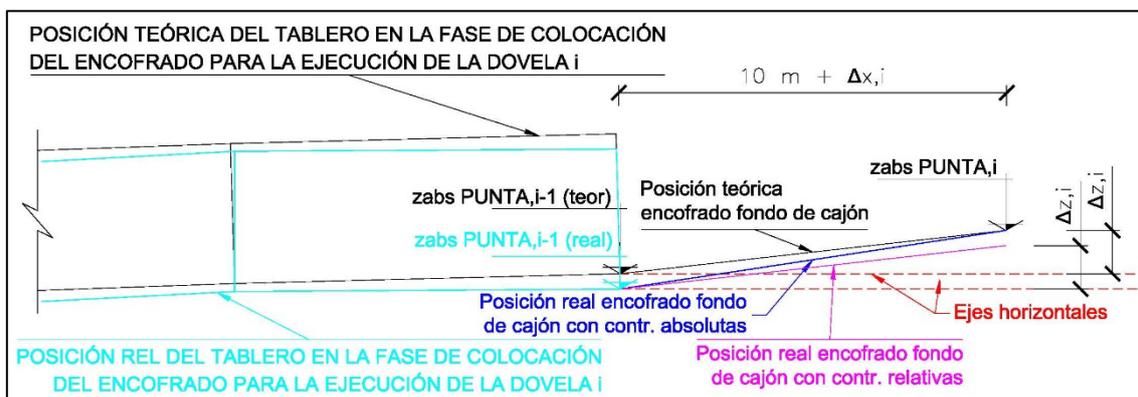
Las contraflechas longitudinales del tablero también pretendían contrarrestar el acortamiento elástico producido por la componente horizontal de los tirantes y por los procesos reológicos presentes en el tablero (muy similares a los de los pilonos; (Δx_i en la Figura 2). Las contraflechas verticales anulaban la deformada vertical debida a la construcción. Las fuerzas objetivo de los tirantes bajo cargas permanentes se definieron para conseguir una ley de viga continua apoyada en los tirantes. Sin embargo, la construcción evolutiva de la sección en la que la fuerza en los tirantes se introducía en una configuración más flexible que el peso de parte de la sección (las alas, ver [2]), hacía que el tablero tendiera a tener una deformada hacia arriba que debía contrarrestarse mediante contraflechas.

Las contraflechas se definieron de forma absoluta ($z_{abs\ PUNTA,i}$, ver Figura 2), en contraposición a una definición relativa (Δz_i en la Figura 2), lo que tenía algunas ventajas pero también varios inconvenientes.

Como principal ventaja, la posición de cada una de las dovelas era independiente de las desviaciones producidas en las dovelas anteriores, y en el momento de su colocación se encontraba exactamente en la posición teórica prevista para llegar a la cota de rasante al final del proceso constructivo. La desviación acumulada en cada dovela dependía por tanto únicamente de los errores cometidos en el momento de su ejecución y de las desviaciones producidas después de dicho momento. La principal contrapartida resultaba la sensibilidad a las diferencias entre las condiciones del modelo teórico y la realidad, en concreto, a las acciones climáticas y a las diferencias en la situación de las cargas sobre el tablero (por ejemplo, la presencia de un camión cerca del frente de avance que provocara un descenso de la punta de la dovela “i” de “X” cm, provocaría que, tras disponer la punta de la dovela “i” a la cota $z_{abs\ PUNTA,i}$ y eliminar el camión de dicha posición, la punta de la dovela “i” quedara a la cota $z_{abs\ PUNTA,i} + X$).

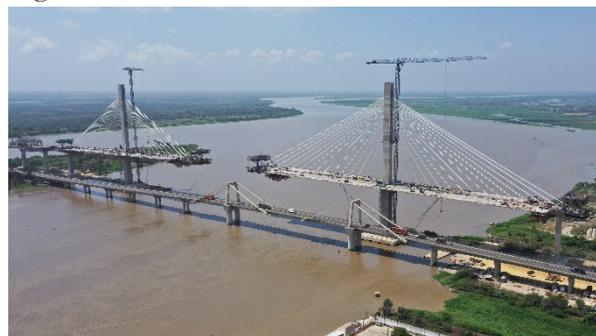
Figura 3. Vista lateral del puente durante su construcción

En este apartado se describen y analizan las variables medidas en obra durante la construcción del tramo atirantado (Figura 3), que fueron las variables de control empleadas para evaluar el ajuste del modelo de seguimiento al comportamiento real del puente. El apartado analiza las variables de control consideradas, la forma en la que se medían en obra y el procesamiento que se hacía de ellas para poder compararlas con los resultados del modelo de seguimiento.

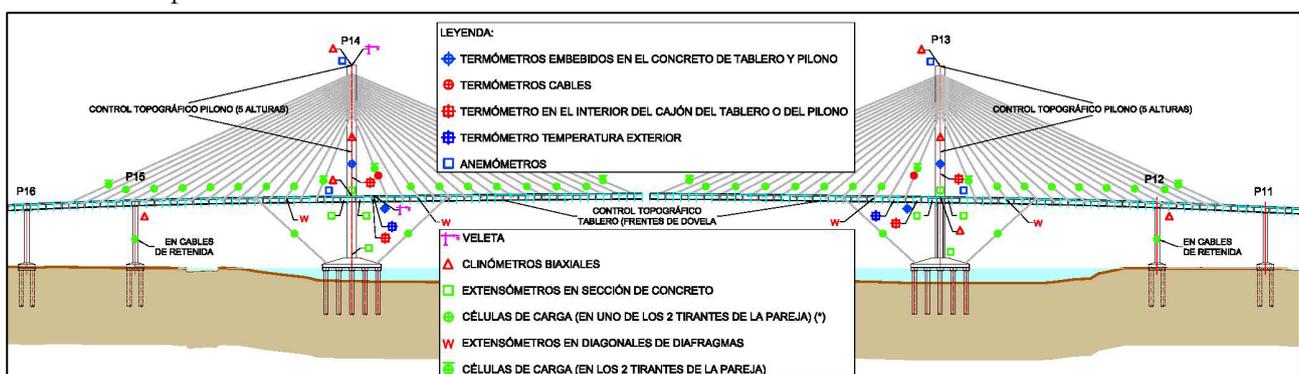
las deformaciones verticales del tablero y las deformaciones longitudinales de los pilonos obtenidas por topografía, y los axiles de los tirantes obtenidos mediante pesajes. Las lecturas continuas en cambio, son aquellas obtenidas por la instrumentación dispuesta en la estructura a tal efecto, y aportaban información continua de la variable que medían. Esta información era post-procesada para poder asignar un valor a cada variable en cada una de las fases de construcción y disponer de datos comparables con el grupo de datos discretos mencionados anteriormente y con los resultados obtenidos del modelo de seguimiento que, inevitablemente, eran discretos (para cada fase de construcción). En este grupo se sitúan las deformaciones verticales de los carros de avance medidas mediante GPS, el axil en los tirantes medido mediante celdas de carga, el giro de los pilonos medido mediante clinómetros biaxiales, las tensiones en las armaduras de tablero y pilonos medidas mediante extensómetros, la temperatura de los diferentes elementos del puente... (Figura 4).

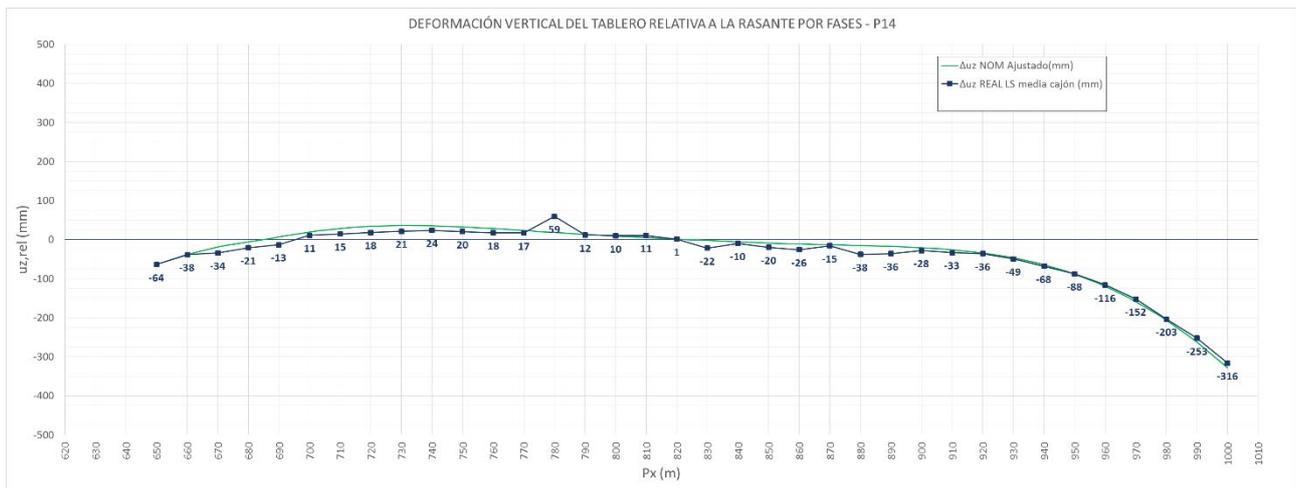
La toma de datos en el momento de finalización de todas las operaciones permitió no sólo comparar la desviación absoluta de la deformada teórica del modelo, sino la desviación relativa de la deformación debida a una determinada operación. Este tipo de control relativo fue clave para detectar las desviaciones del comportamiento real del puente respecto al modelo de seguimiento (Figura 5).

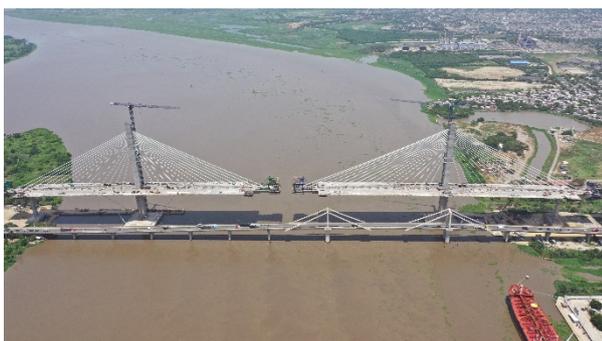
Esta labor conducía a la redacción de partes semanales que IDEAM entregaba al Consorcio SES como resumen de todos los datos de seguimiento y control de la construcción recopilados en ese tiempo, y a informes de avance cada dovela que el Consorcio SES remitía a la Interventoría como parte del estado de avance de la construcción del tramo atirantado (Figura 9).

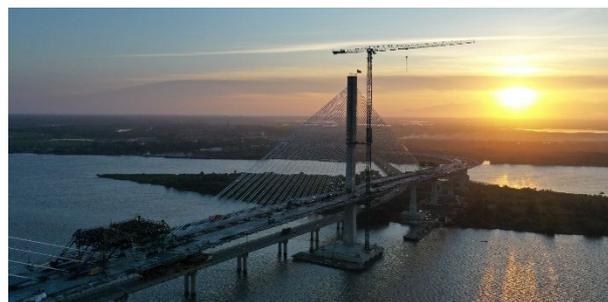
Figura 10. Vista aérea tras la ejecución de la dovela de cierre

La ejecución del tramo atirantado del Nuevo Puente Pumarejo se llevó a cabo desde la primavera-verano de 2018 hasta finales de 2019 (Fig. 10). Todo el proceso avanzó sin inconvenientes, en gran medida gracias a la colaboración y al trabajo conjunto entre el consorcio constructor (Consorcio SES) y la ingeniería que desarrolló el proyecto constructivo y el seguimiento de la ejecución (IDEAM).
