# Particularidades de la ejecución y medios auxiliares de los viaductos de acceso del nuevo puente de Pumarejo

## *Particularities of the execution and ancillary facilities of the access viaducts of the new Pumarejo bridge*

### RESUMEN

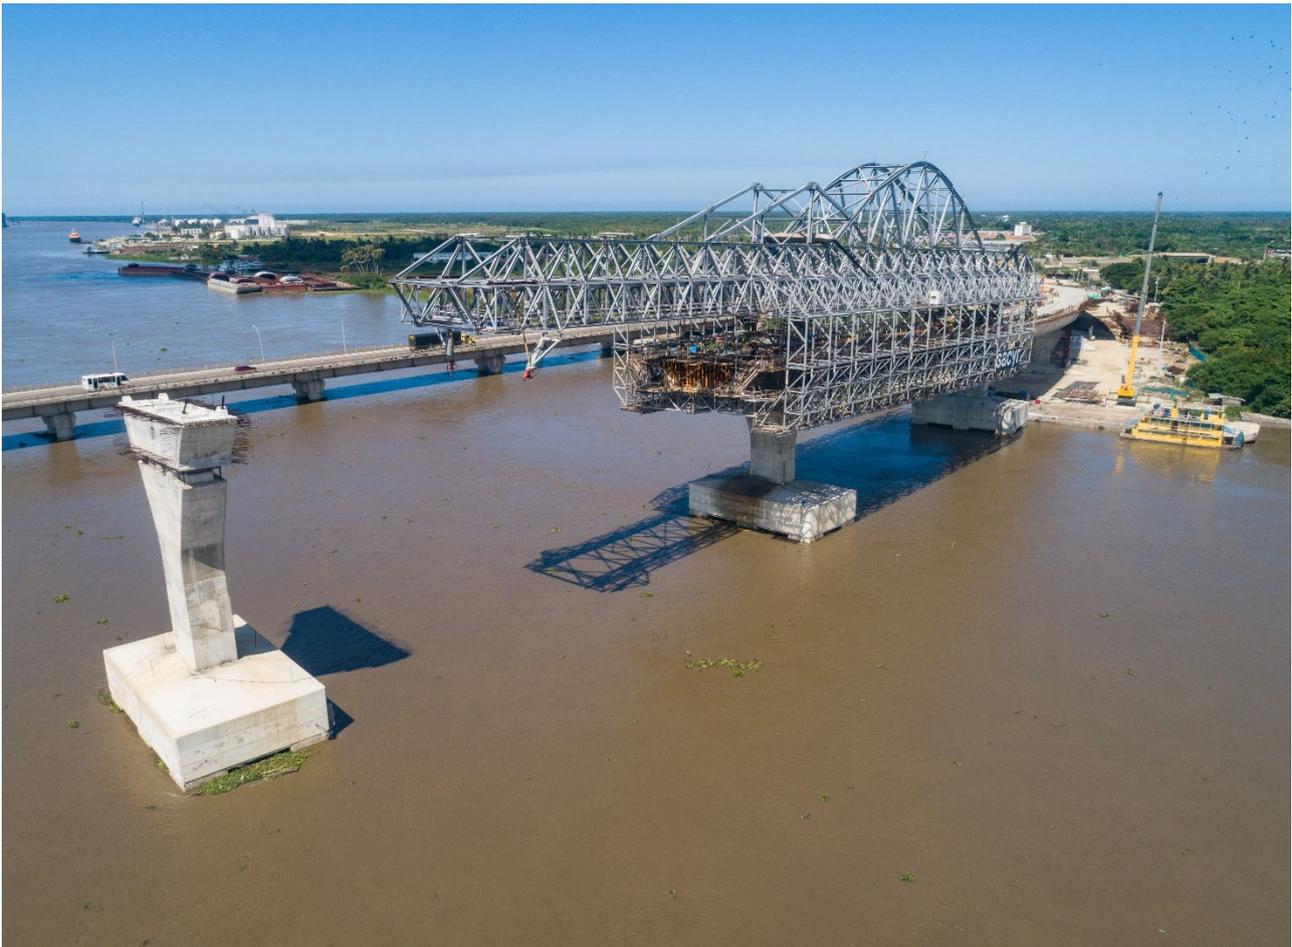
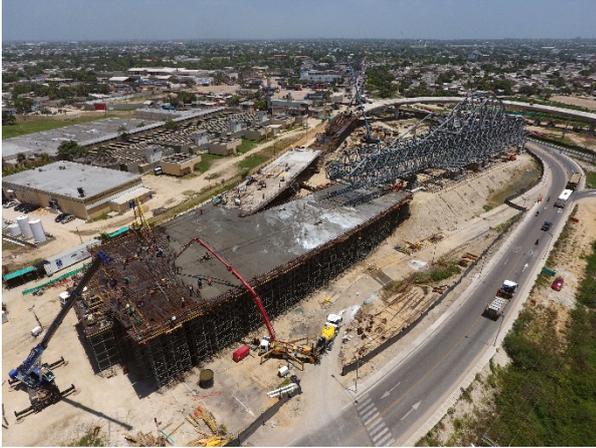
Figura 2. Montaje de autocimbra lado Barranquilla

vaciando en sitio secciones cajón de 16 metros de ancho y 70 metros de longitud. Para el montaje inicial de la autocimbra se construyó un terraplén provisional de más de 18000 m<sup>3</sup>, tras el estribo del lado Barranquilla, sobre el cual se apoyó en torres de carga provisionales, la viga principal de la estructura cuya longitud era de cerca de 133m y pesaba cerca de 1200 ton (peso sin encofrados ni estructuras laterales).

Una vez realizado el montaje de la autocimbra con sus correspondientes pruebas de locomoción, se avanzó sobre el primer vano ejecutado sobre cimbra total, (vano 25) y se colocó en posición de hormigonado del primer vano a ejecutar (vano 24), desde el cual se izaron las estructuras laterales y encofrados, cuyo peso total era alrededor de 300 toneladas.

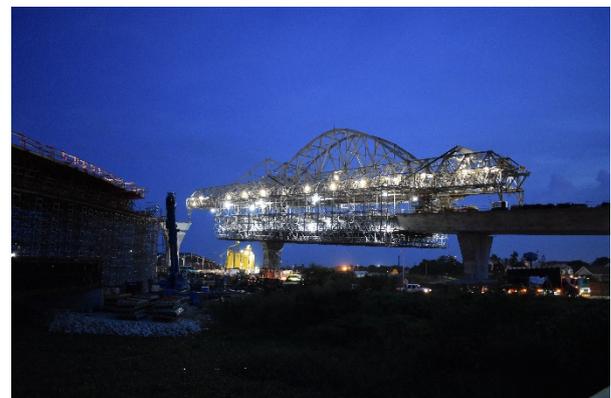
Figura 3. Autocimbra en posición de hormigonado.

Cada vano de autocimbra ejecutado seguía el siguiente ciclo de actividades, el cual tardaba entre 21 y 28 días en promedio:

- Hormigonado de la sección de losa inferior y hastiales. (Sección U)
- Eliminación de cables verticales provisionales en pila. ( $f_c \geq 20$  MPa)
- Corte mediante hilo de diamante de los apoyos provisionales del vano ejecutado.
- Tesado parcial de cables parabólicos y cables inferiores de la sección U.
- Ejecución de losa superior
- Tesado total de cables inferiores y parabólicos de la sección cajón.
- Desactivación del sistema OPS (Organic Prestressing System – sistema de pretensado de la autocimbra para compensar la flecha por el peso del hormigón) y apertura de encofrados.
- Avance de la autocimbra a su siguiente fase de ejecución.

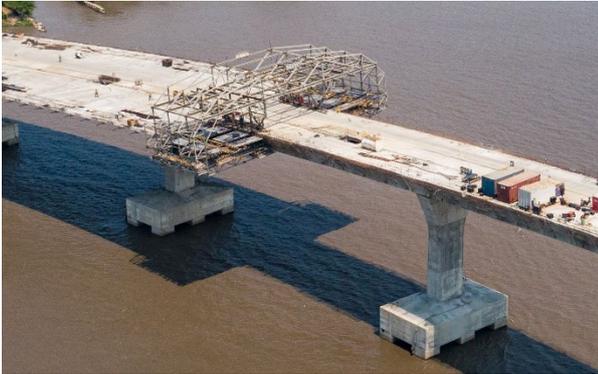
Figura 4. Vista aérea carro de alas.

Posteriormente a la ejecución de la sección cajón con la autocimbra, y con dos vanos de desfase mínimo como condicionante de diseño, se trasladaba el carro de alas completando la sección total de tablero, que en la margen izquierda variaba entre 29.75m y 38.10m.

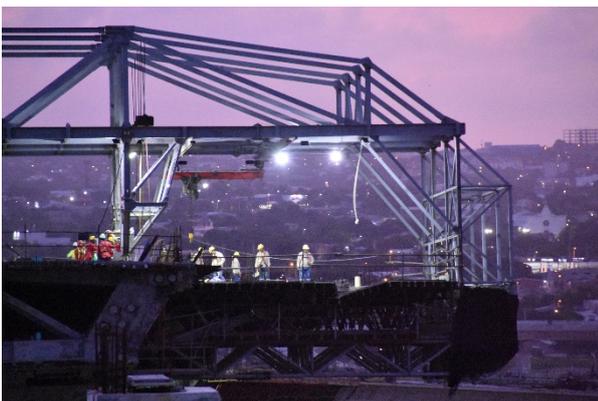
Figura 5. Carro de alas en viaductos de acceso

Una vez terminadas las alas laterales de cada vano, se procedía al tesado de los cables superiores de la sección cajón, finalizando así la sección completa de cada uno de los vanos.

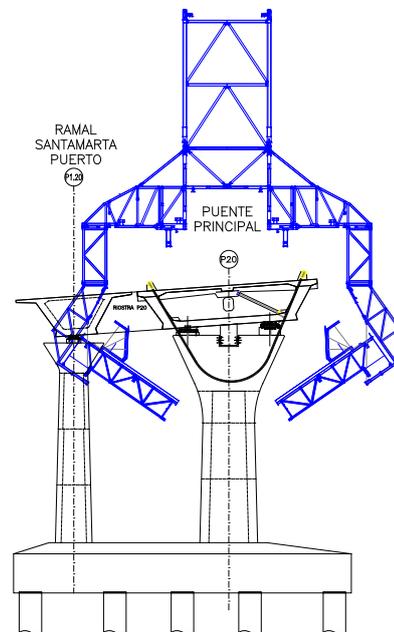
Figura 6. Interferencia en avance de autocimbra.

En la margen izquierda del tablero, se proyectó conectar dos ramales vehiculares, los cuales condicionaron la ejecución de los vanos 25 y 21, siendo este último de particular atención en las maniobras de avance de la autocimbra. La cercanía de la pila 1.20 del ramal 1 a la zona de paso de la autocimbra, junto con el condicionante de la curvatura del trazado, obligo a realizar varios ripados de compleja ejecución para lograr avanzar la autocimbra del vano 21 al vano 20, sin suspender las actividades de ejecución de las pilas del ramal.

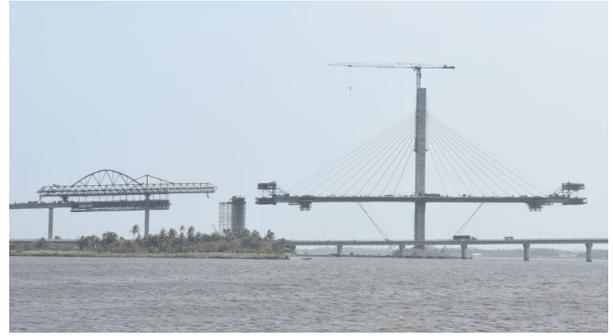
**Figura 9. Autocimbra en vano 11.**

La concepción inicial de la estructura requería la ejecución de la totalidad de los vanos de acceso de 70 metros de luz mediante la autocimbra, sin embargo dada la complejidad de plazos de obra, fue necesario ejecutar dos vanos con cimbra total (vanos 2 y 3) previendo la interferencia que podría suceder entre los carros de avance del costado de retenida del tramo atirantado y la autocimbra en posición de hormigonado del vano 11 (último vano de la margen derecha)

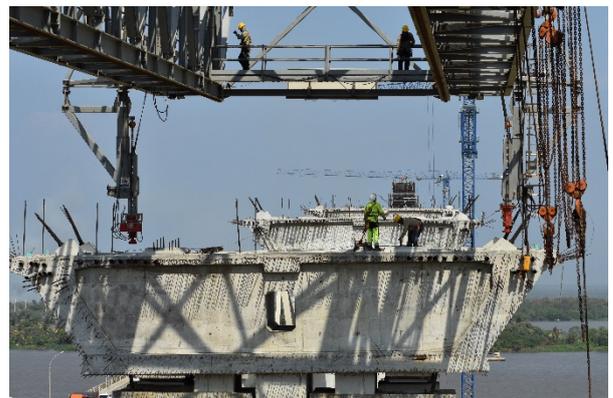
**Figura 10. Dovela sobre pila, previo a lanzamiento**

A raíz de la selección de una autocimbra superior para la ejecución del tablero, y dada la magnitud de la sección a ejecutar, se definió el apoyo delantero de la autocimbra sobre una sección parcial de tablero ejecutada previamente sobre los cabeceros de las pilas, denominada dovelas cero, o mamparos.

Bajo la sección de dovela cero se encontraban los apoyos deslizantes esféricos definitivos del tablero, los cuales permiten giros y desplazamientos en sentido longitudinal. Debido a ello, el sistema propiamente no era estable para el paso de la autocimbra, razón por la cual se requirió de un sistema de fijación provisional que transmitiera las cargas a las pilas garantizando la estabilidad del paso y ejecución de vanos con la autocimbra.

verticales de cosido, con el fin de garantizar la resistencia del sistema de transmisión de cargas (tanto las cargas verticales del peso propio de la autocimbra y el concreto fresco como posibles cargas horizontales debido al viento y al sismo durante la construcción).

Las dovelas cero tenían los 16 metros de ancho de la sección cajón a ejecutar con autocimbra y 3.40 metros de longitud. Con un volumen de 156 m<sup>3</sup>, se tenían cuantías de acero entre 400 y 600 kg/m<sup>3</sup>, lo cual dificultaba aún más su ejecución, interfiriendo el armado con las vainas de pre-esfuerzo y los anclajes temporales de fijación de la autocimbra. Se requirió el uso de vibradores de pared en las caras de los encofrados, como complemento a los usuales vibradores de aguja.

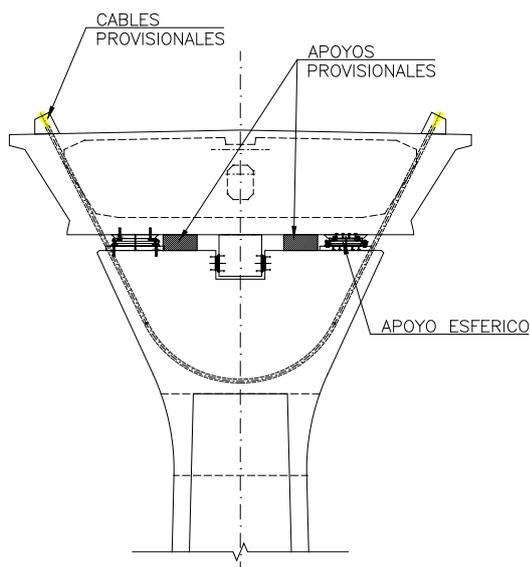
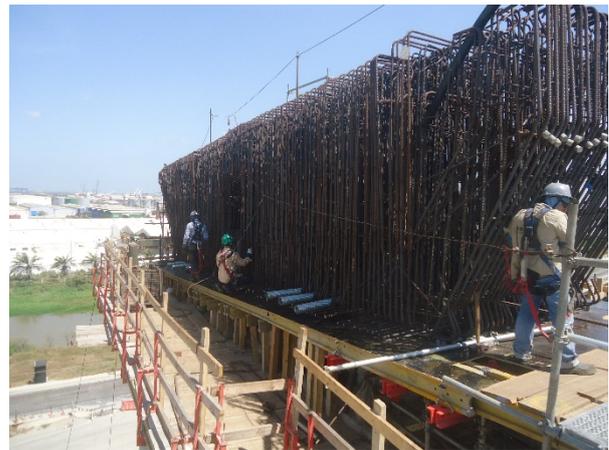
Acorde a la secuencia de ejecución de vanos, los apoyos provisionales de concreto reforzado, se debían desconectar de la estructura una vez la sección U adquiriera 20 MPa de resistencia. Para realizar este trabajo se debieron adaptar plataformas inferiores a la autocimbra, donde se instalaban los equipos de corte con hilo de diamante.

Se ejecutaban dos cortes por apoyo, desvinculando completamente la dovela cero del cabecero, lo cual garantizaba el cambio de sistema estructural transfiriendo las cargas directamente a los apoyos esféricos. Una vez terminada esta actividad, junto con el retiro de los cables verticales provisionales, se procedía con la primera fase de tesado de los cables inferiores y parabólicos de la sección del vano en ejecución.

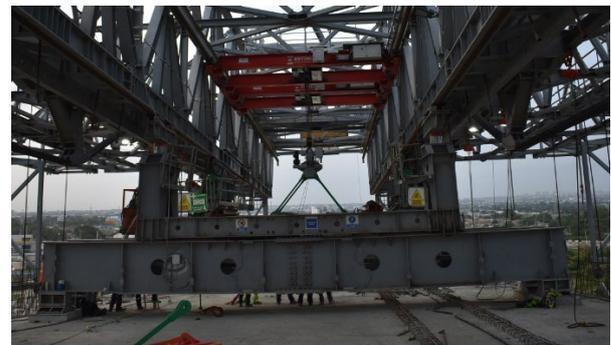
**Figura 13. Binario de lanzamiento.**

Con el fin de controlar las cargas transmitidas por la autocimbra al tablero y a las pilas de los viaductos de acceso, se diseñó un sistema de instrumentación basado en lecturas de extensómetros a cuerda vibrante, soldados a las vigas principales de los binarios de la autocimbra.

Se instrumentaron los binarios de pila, de hormigonado y de lanzamiento, tomando lecturas de deformaciones en los patines superior e inferior en secciones cercanas a los apoyos, las cuales se traducían a reacciones transmitidas por cada uno de los binarios.

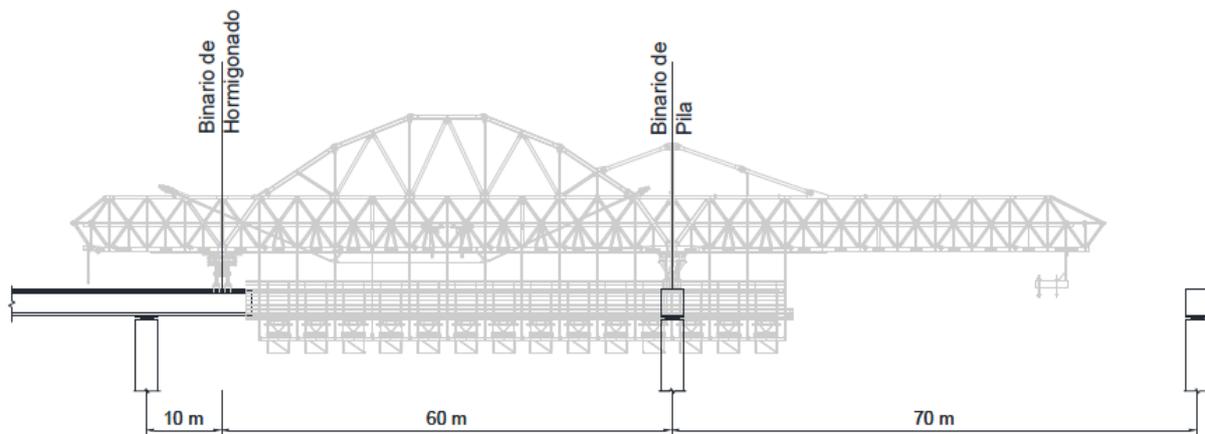
En la Figura 14 se presenta la disposición en fase de hormigonado para los binarios que apoyan sobre los frentes de fase, y la pila delantera del vano por ejecutar. El binario de hormigonado siempre se apoyaba a 10 metros del eje de la pila trasera del vano a ejecutar. En la Figura 15 se resumen las reacciones en los binarios de hormigonado y de pila, durante la ejecución del viaducto de acceso de la margen izquierda. Los picos más altos superaban en su mayoría las 2500 ton de reacción total transmitida a pila y tablero.

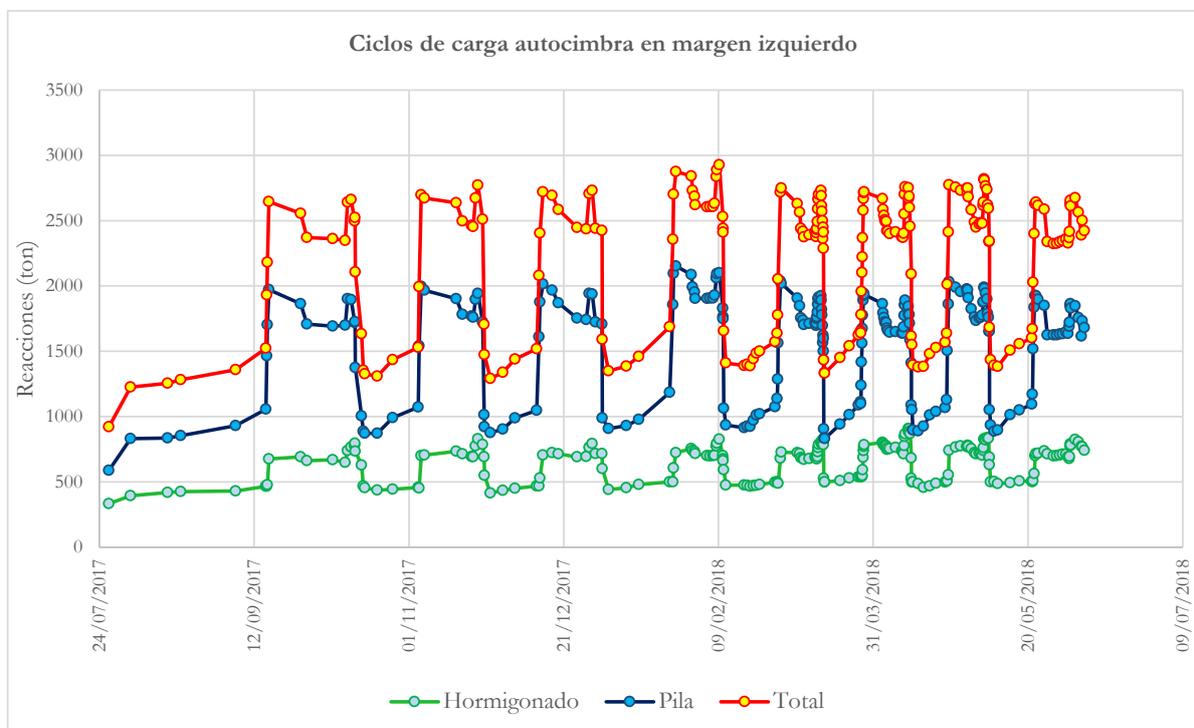
Figura 15. Reacciones totales en binarios de hormigonado y pila de la autocimbra (Viaducto margen izquierdo).

Las reacciones correspondían al peso de la autocimbra, el peso del hormigonado de la sección U y el peso parcial de la losa y sus encofrados, ya que al momento de su vaciado, el concreto de la sección U tenía una resistencia mínima de 35 MPa, parte de los cables eran tesados y parte del peso del concreto fresco de la losa era transmitido directamente a la sección estructural de tablero. El reparto de cargas de vaciado de la sección de losa, de compleja

estimación, fue uno de los aspectos que se logró evaluar con la instrumentación

Las cargas transmitidas, tras el tesado y descimbrado de cada vano y hasta la posición de vano siguiente, se mantenían cercanas a las 1500 toneladas de peso total de la autocimbra y descendían por efecto de la implementación del binario de lanzamiento en cada uno de los avances.

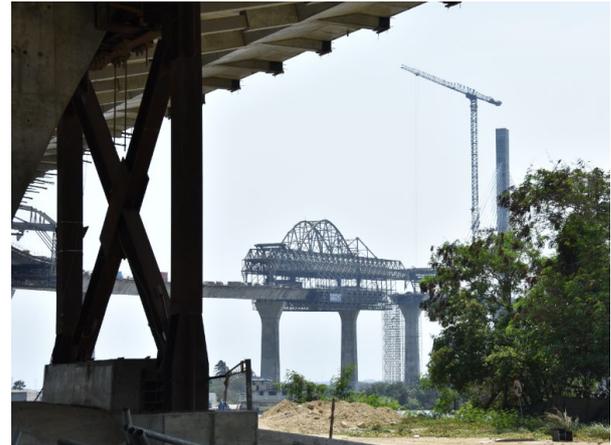
Figura 16. Punto fijo en margen derecha.

Dada la magnitud de los viaductos de acceso, se requirió del uso de robustas estructuras metálicas de fijación del tablero a uno de los apoyos del puente, durante la fase de ejecución de cada uno de los viaductos de acceso. En la margen izquierda el punto fijo se adaptó en el estribo del lado Barranquilla y en la margen derecha en la pila 3. Una vez se conectaban los viaductos de acceso con el tramo atirantado, se desvinculaban inmediatamente los puntos fijos de los extremos, pasando a ejercer su función, cada uno de los pilonos del tablero atirantado.

Estas estructuras fueron instrumentadas mediante extensómetros a cuerda vibrante, soldados a las diagonales principales de cada punto fijo. Las lecturas se traducían a fuerzas axiales de compresión o tracción y a partir de allí se verificaba el adecuado comportamiento del sistema de fijación de los vanos de acceso.

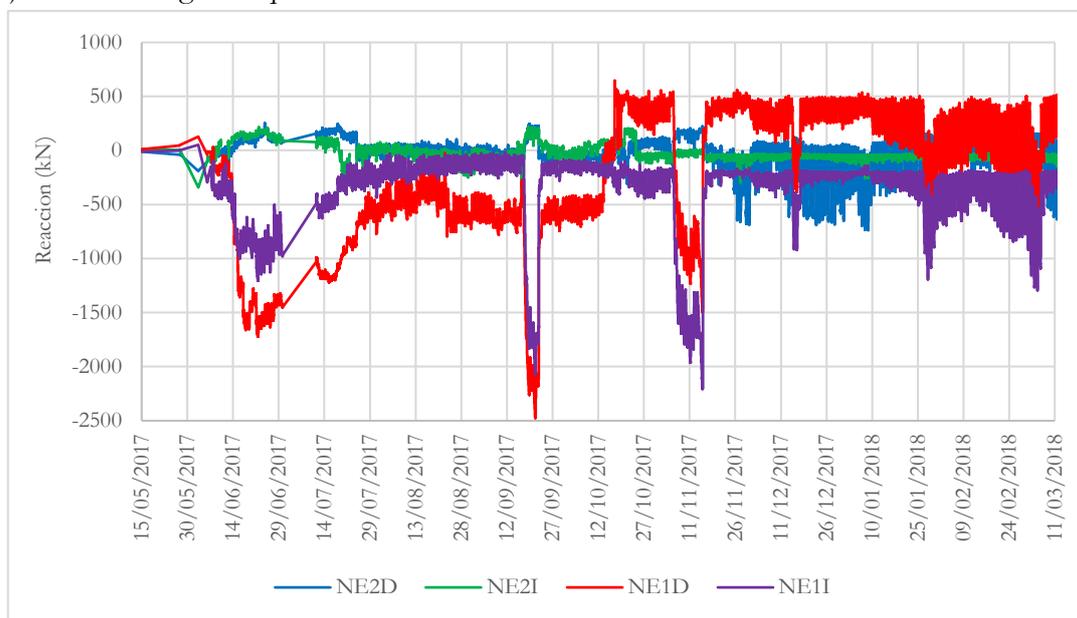
Figura 17. Reacciones en punto fijo margen izquierdo.

En la Figura 17 se presentan las reacciones del punto fijo de la margen izquierda durante la

ejecución de los vanos 25 a 21. En la gráfica los valores de axial negativo indican tracción, la cual en general correspondía con el aumento de esfuerzos de retracción tras los vaciados de los vanos y se liberaba, tras el corte de los apoyos provisionales entre dovelas cero y cabeceros de cada frente de ejecución.
