Particularidades de la ejecución del tramo atirantado del nuevo puente de Pumarejo

Execution particularities of the of the cable stayed section of the new Pumarejo bridge

David Ruiz Melo^{*, a}, Rüdiger Spengler^b

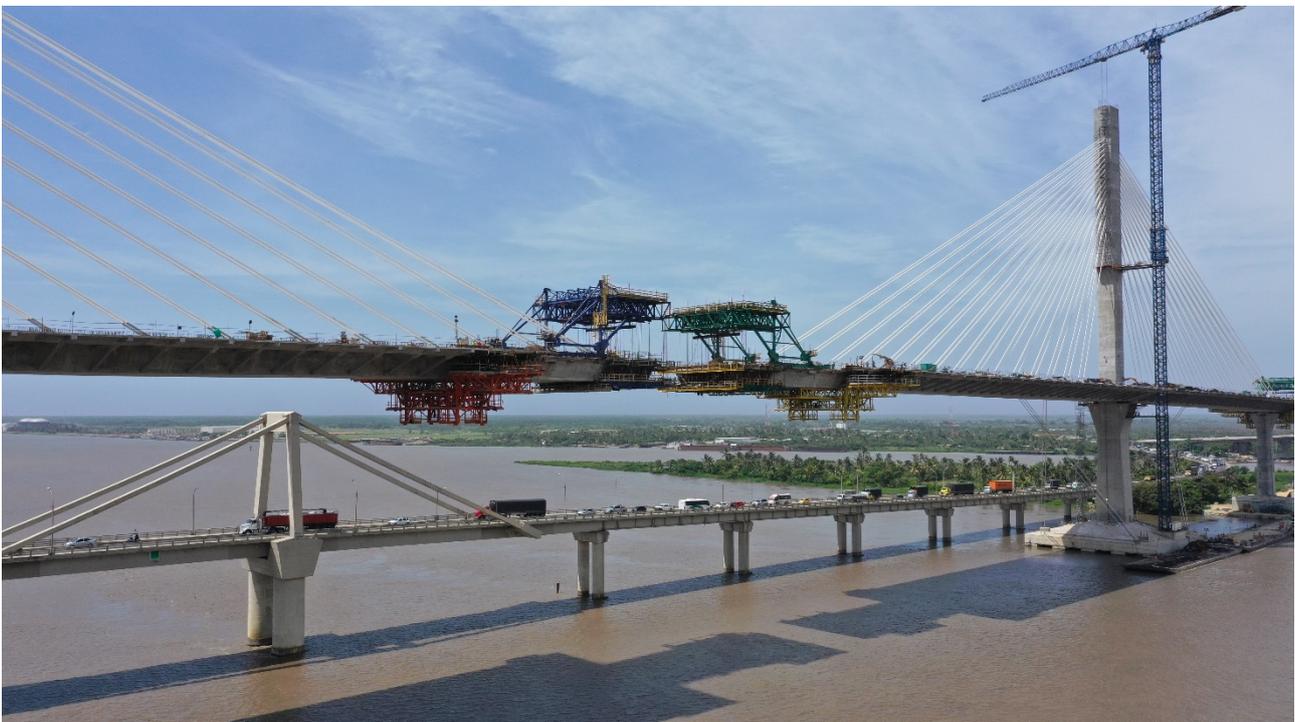
- Hormigonado de la sección U de la dovela del lado de suspensión.
- Hormigonado de la sección U de la dovela del lado de retenida.
- Hormigonado de la losa de la dovela de suspensión.

- Hormigonado de la losa de la dovela del lado de retenida.
- Hormigonado de las alas laterales de la dovela de suspensión (con un retraso de 3 dovelas del frente de ejecución)
- Hormigonado de las alas laterales de la dovela de retenida (con un retraso de 3 dovelas del frente de ejecución) y tesado de costillas transversales.
- Instalación y tesado de la pareja de tirantes del lado de suspensión
- Instalación y tesado de la pareja de tirantes del lado de retenida.
- Avance de carros de sección central.
- Avance de carros de alas.

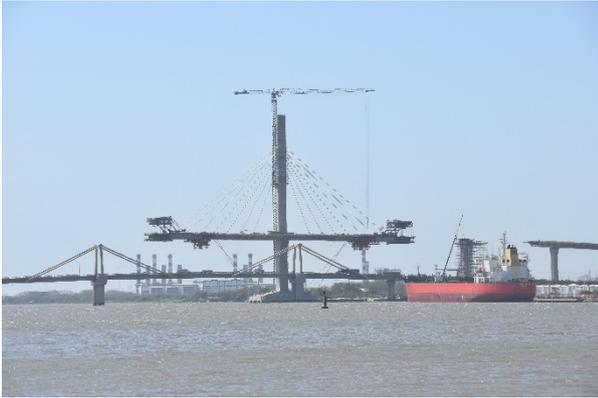
Figura 3. Carro de avance y carro de alas pilono 14

Los carros de avance ejecutaban secciones de 16 metros de ancho, que se ampliaban a 38.1m mediante carros de alas de avance inferior, los cuales ejecutaban tramos de hasta 10 metros de longitud con pesos de tramo ejecutado de 200 toneladas en promedio. Estos carros debían ir retrasados por 3 dovelas con respecto al frente de avance, acorde al proceso constructivo definido en los diseños, evitando de paso interferencias con los medios de fijación de los carros de avance.

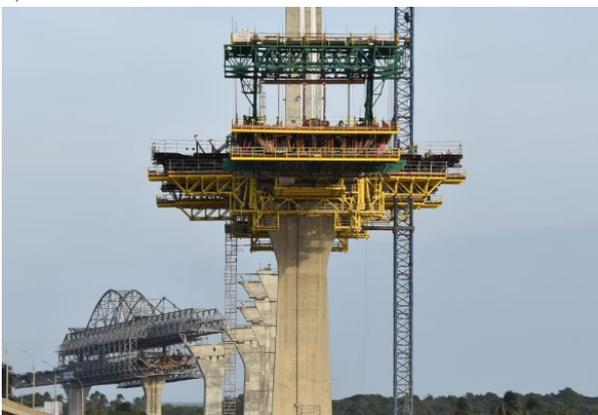
Figura 4. Carro de avance y carro de alas pilono 13

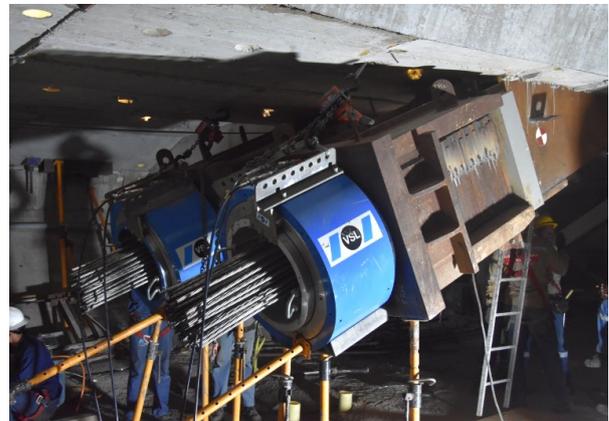
Figura 5. Gatos SCJ-16000 y mesas de destesado

Para tal tarea, se ingresaron por primera vez al país los gatos de tesado de mayor dimensión que se hubiesen utilizado en puentes en Colombia, con capacidad de tesar a cargas de hasta 16000 kN.

La solución planteada consistía en instalar los tirantes correspondientes sobre un conjunto de calzos de 3.2cm de espesor (cantidad variable entre 13 y 22), apoyar la placa de anclaje sobre los mismos y retirar con la mesa de destesado instalada los calzos de cada tirante de la pareja de manera prácticamente simultánea en una fase posterior. Finalmente, tras el retiro de los calzos, el anclaje apoyaba sobre la placa de reparto definitiva, las cuñas seguían mordiendo en el

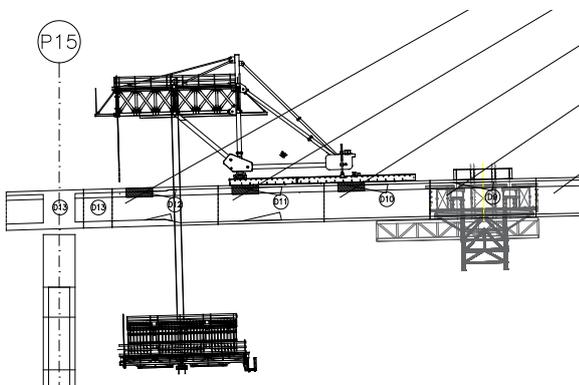
Al tratarse de un sistema con dovelas vaciadas en sitio, se requirió la ejecución previa de las dovelas sobre las pilas de retenida, denominadas como DR-13 (En pilas 12 y 15), y tras su conexión con el tramo atirantado, se debieron descender, trasladar en el suelo las plataformas inferiores de los carros de avance en las dovelas DR-12 para izarlas y continuar posteriormente con la ejecución de las dovelas DR-14.

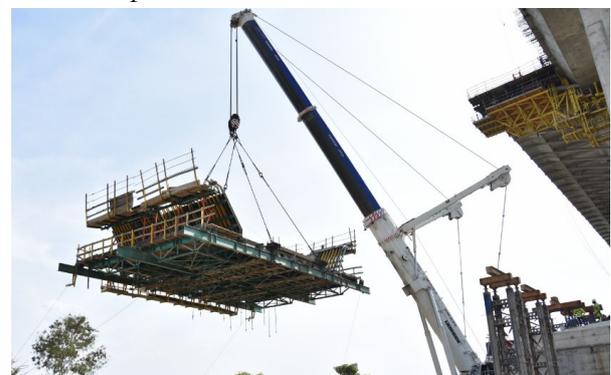
De la misma manera, tras completar las alas laterales de las dovelas DR-12, el carro de alas ejecutaba una fase de 5 metros correspondiente a las alas de la dovela DR-13, luego se retrocedía y se descendía para trasladarse al otro costado de la pila de retenida. La estructura como tal pesaba cerca de 120 toneladas, lo que hacía su traslado una delicada operación para la cual se emplearon sistemas de strand jacks, que computarizaban las reacciones de los gatos de descenso y ascenso de la estructura completa. Una vez se trasladaba, se retrocedía para ejecutar los 5 metros restantes de las alas de la dovela DR13, y se continuaba con su ciclo tipo.

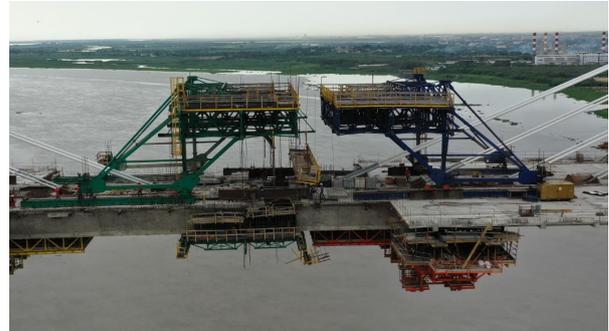
Figura 8. Vigas de continuidad en cierre vano principal

Para sortear los efectos eólicos y térmicos mencionados, se planteó un sistema de 2 vigas de continuidad, que se anclaban al extremo del voladizo en ejecución y mediante la disposición de contrapesos en el mismo, se aseguraba el contacto y reacción mínima de cada una de ellas contra la dovela o vano con el cual se conectaba. El sistema propuesto contemplaba la instalación de extensómetros a cuerda vibrante, soldados a los patines inferior y superior de cada una de las dos vigas, con los cuales se conocía el esfuerzo actuante en la sección instrumentada, y se traducía a valores de reacción en los extremos de las vigas.

Durante las operaciones de cierre, se seguía siempre una secuencia de actividades contemplada en el diseño, y se controlaban los valores máximos y mínimos de reacción que podían soportar las vigas.

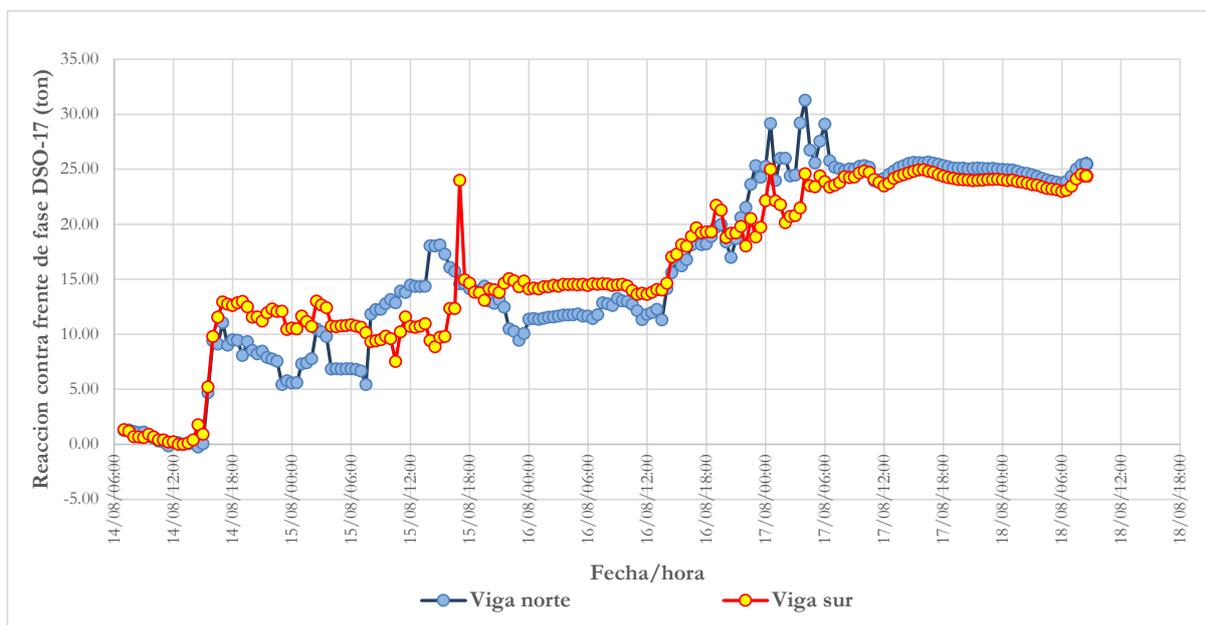
En la Figura 9 se presentan las reacciones obtenidas para el cierre del tramo central atirantado, las cuales llegaron a un valor pico de 30 ton por viga y tras el hormigonado de la dovela de cierre, se mantuvieron del orden de 25 ton.

El diseño de las vigas permitía reacciones máximas de hasta 75 t, sin embargo, durante las operaciones de cierre la mayor reacción registrada solo llegó a un valor del orden de 50 t en el cierre contra los viaductos de acceso.

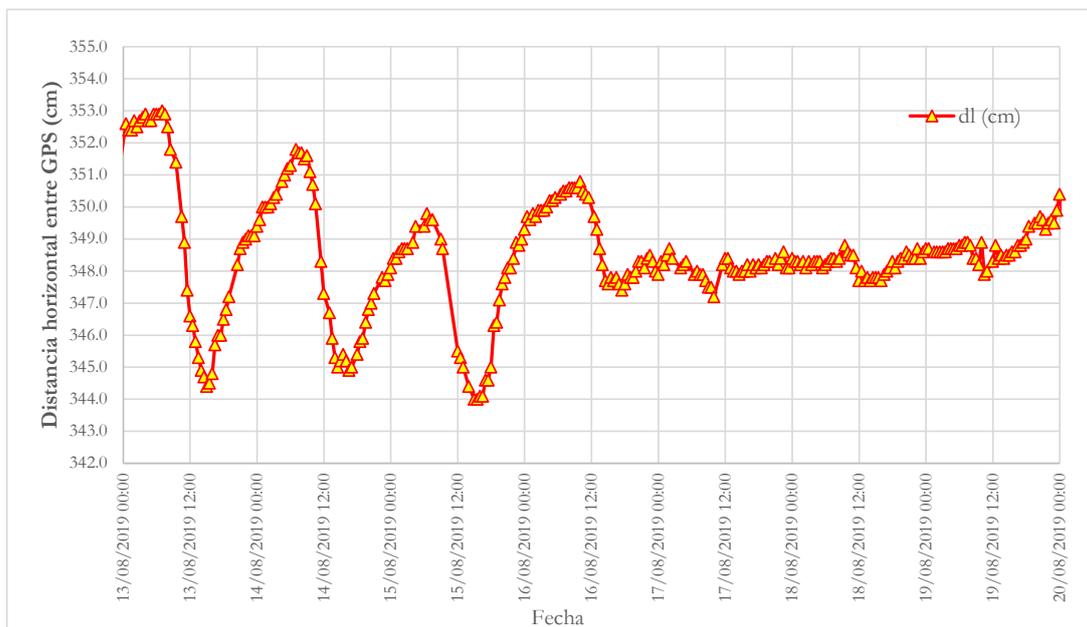
En la Figura 10 se presenta la distancia horizontal entre el GPS del carro de avance oeste y el del carro este, en días antes y después del vaciado de la dovela de cierre (16/08/2019). Se observa como tras la fijación del sistema de continuidad, los movimientos horizontales se redujeron drásticamente, garantizando que el sistema evitara el traslado de esfuerzos nocivos a la sección de concreto fresco.

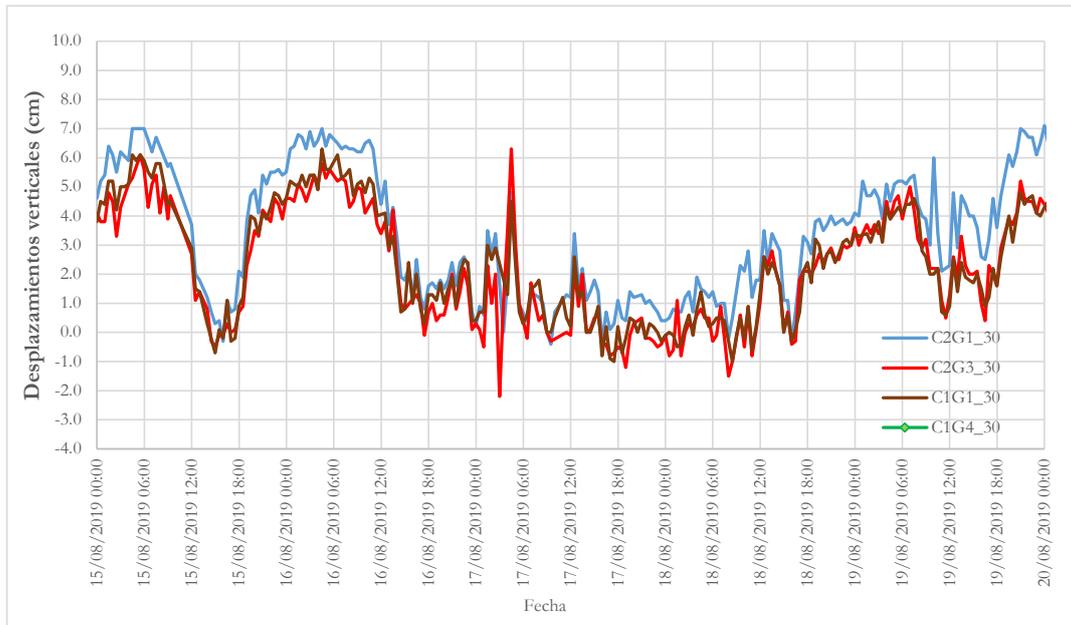
En la Figura 11 se presentan las variaciones de elevación de los 4 GPS conectados, antes durante y después del hormigonado, el cual se inició hacia las 23:00 del 16 de agosto de 2019 y finalizó hacia las 06:00 del día siguiente. El valor cero corresponde a una lectura de las 09:00 am del día 17. De los movimientos reportados se estableció una variación de elevaciones por efectos de gradientes térmicos y cambios de temperatura uniforme en tirantes y estructura, del orden de +/- 4 cm., sin los movimientos similares en los voladizos este y oeste.

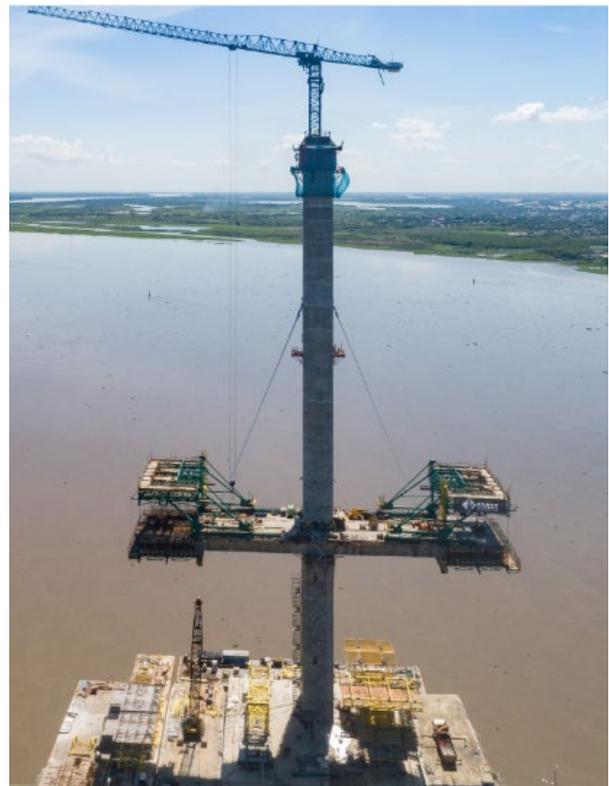
Figura 12. Pilono 13 tras eliminación del sistema de fijación provisional

Esta condición de apoyo no es estable por si sola para las primeras fases de ejecución del tablero, por lo cual se proyectó un sistema de fijación provisional, con un conjunto de 16 cables de 37 cordones tesados a aproximadamente 195 kN cada uno, que comprimirían la sección de dovela sobre pila contra el cabecero del pilono con una fuerza total estimada de 105000 kN. La dovela sobre pila y el cabecero del pilono se encontraban conectados mediante secciones de concreto reforzado a manera de apoyos provisionales, los cuales tras la eliminación de la fuerza en los cables fueron cortados mediante sistema de hilo diamantado.
