# Influencia sismo-geotécnica en el diseño y la construcción de hospitales en México

## *Seismic and geotechnical influence on the design and construction of Hospital buildings in Mexico*

## 1. Hospital “El Marqués”. Querétaro.

## 2. Hospital de Tláhuac.

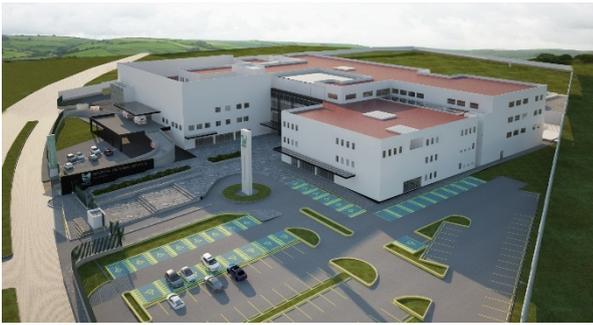
Figura 2. Perspectiva texturizada del modelo informático del edificio.

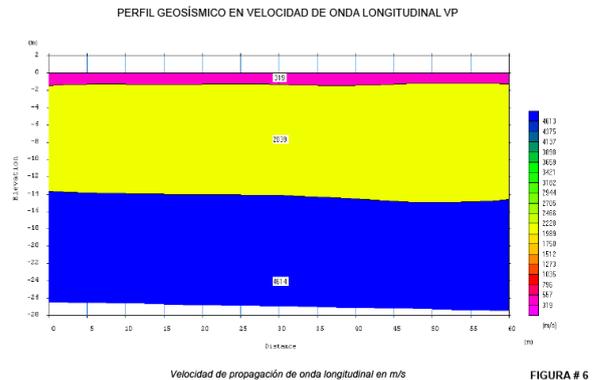
Durante la fase de licitación del concurso, se realizó un estudio geotécnico para conocer la naturaleza del terreno. Además de los ensayos de campo habituales, se hizo geofísica empleando sísmica de refracción, con objeto de obtener un espectro de sitio.

Figura 4. Perfil geosísmico del terreno.

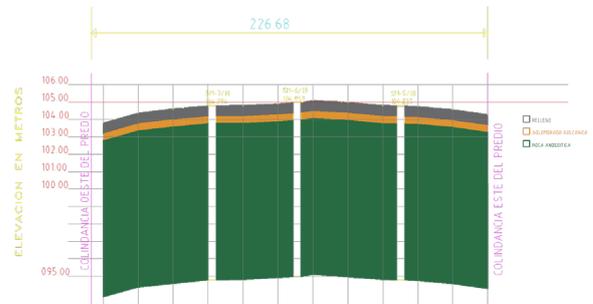
El resultado de la investigación geotécnica fue que en la parcela se localizaban dos tipos de terreno, un nivel superior de terreno flojo, en general terreno vegetal y aglomerado volcánico, de potencia variable entre 1.00 a 3.00 m. Debajo de este nivel aparece un nivel de roca andesítica, de buena compacidad.

Figura 5. Sección estratigráfica del predio.

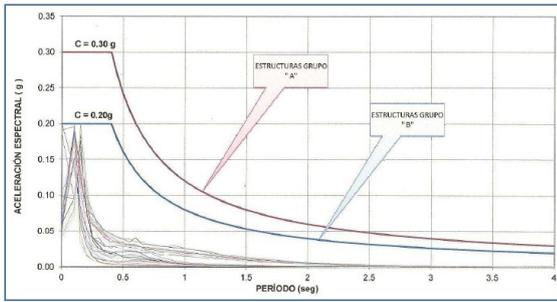
La aparición de la roca basáltica proporciona un espectro de terreno relativamente favorable, al no presentarse terrenos blandos que puedan causar amplificación dinámica, lo cual posibilita el empleo de estructuras sismorresistentes convencionales.

Figura 6. Espectro elástico de respuesta del terreno. Espectro de Sitio.

Del análisis del espectro local de sitio, se aprecia una relativa concordancia con los espectros sísmicos descritos en las normas de aplicación, siendo ligeramente más desfavorable la meseta del espectro en el espectro local, por lo que se emplea el espectro local como espectro de diseño, escalado para construcciones del tipo A.

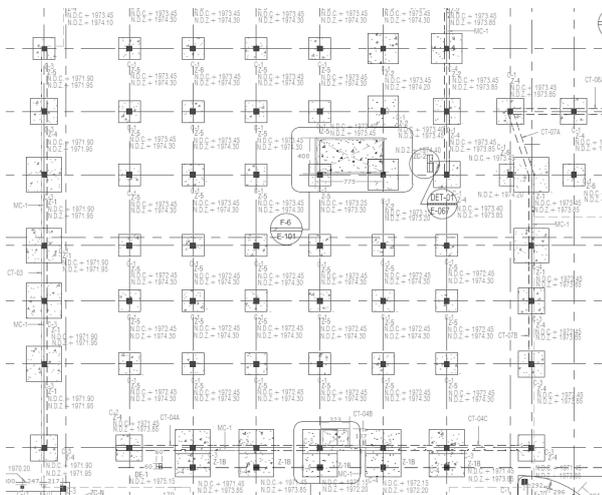
A la vista de los requerimientos de la norma sísmica, y el espectro de sitio obtenido, se decidió realizar una estructura de muros de cortante como estructura sismorresistente principal, y marcos intermedios en la estructura de cargas gravitatorias, cimentada sobre la roca basáltica con zapatas aisladas arriostradas donde la cara inferior de zapata contacta con el basalto, o bien se transfiere la carga al basalto a través de una mejora de terreno con pozos de hormigón en masa.

Figura 7. Planta de Cimentación. Reproducción parcial.

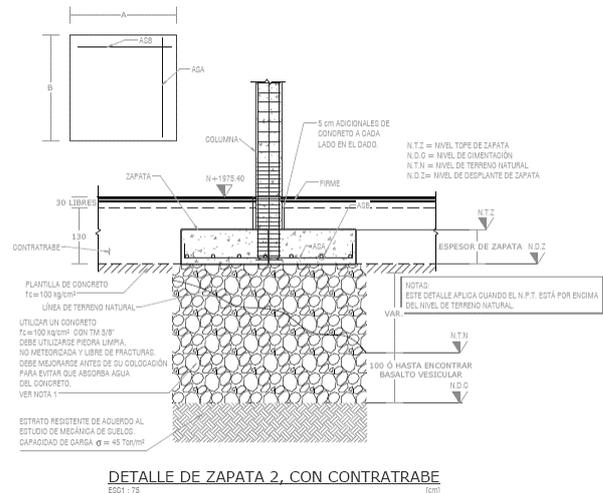
Figura 8. Detalle de mejora con hormigón pobre.

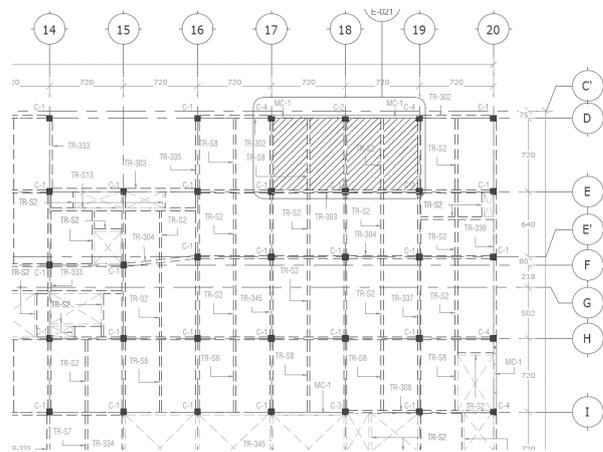
El piso se materializa mediante traveses secundarios que parten la luz de las principales y que recogen una losa esbelta de 0.12 a 0.15m de canto. La solución estructural mediante muros de corte y marcos intermedios, más vigas parteluces y losa esbelta como piso, es una solución habitual en este tipo de construcción en México.

Figura 9. Planta típica de estructura. Reproducción parcial

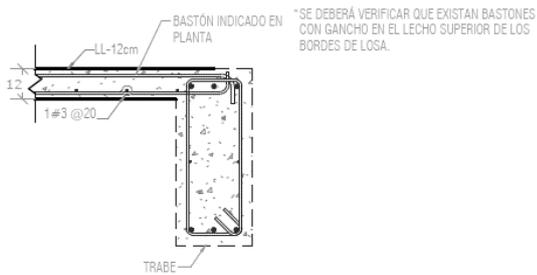
**DET-01 DETALLE DE BORDE DE LOSA**  
ESC 1 : 20 [cm]

**Figura 10. Detalle típico de losa y trabe**

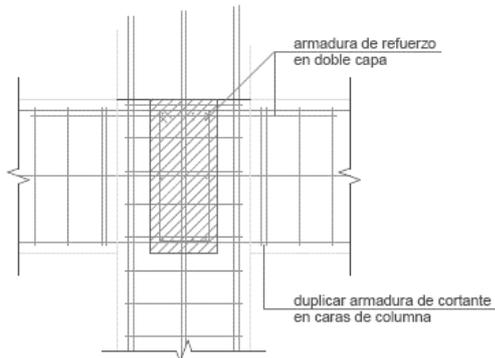
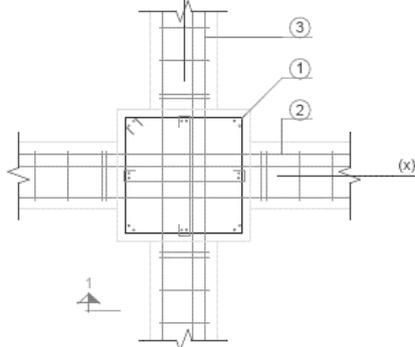
**ARMADO EN CONEXION COLUMNA ↔ TRABE**  
Escala 1:30

- ①- COLUMNA incluso JAULA DE ARMADURA.
- ②- TRABE PRINCIPAL (x) incluso JAULA DE ARMADURA.
- ③- TRABE PRINCIPAL (y) incluso JAULA DE ARMADURA.

**Figura 11. Encuentro traveses-columna**

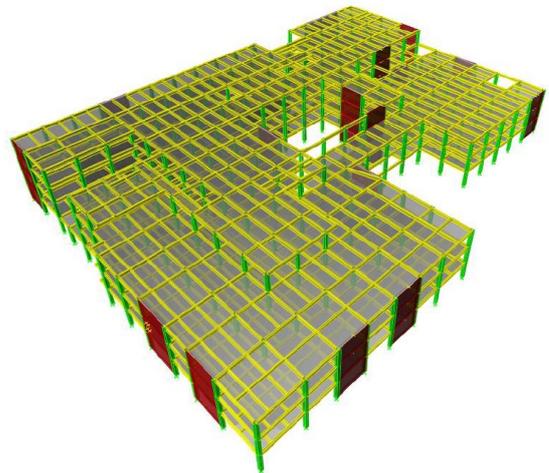
La estructura así proyectada presenta unos períodos fundamentales en X e Y de 0.49 y 0.55s, respectivamente.

**Figura 13. Modelo numérico del edificio principal**

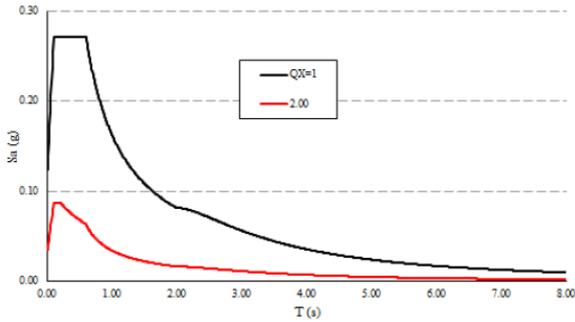
No obstante, al aplicar los factores correctores al espectro que prevén las NTC del DF, se obtienen unos espectros de diseño bastante inferiores al elástico, lo cual posibilita disponer de una fuerza sísmica asumible por los muros de cortante.

Figura 14. Espectro corregido. Dir. X

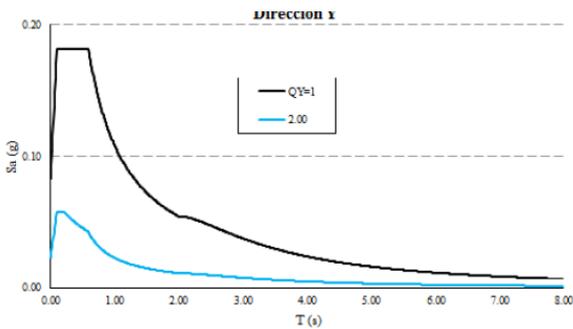
Figura 15. Espectro corregido. Dir. Y

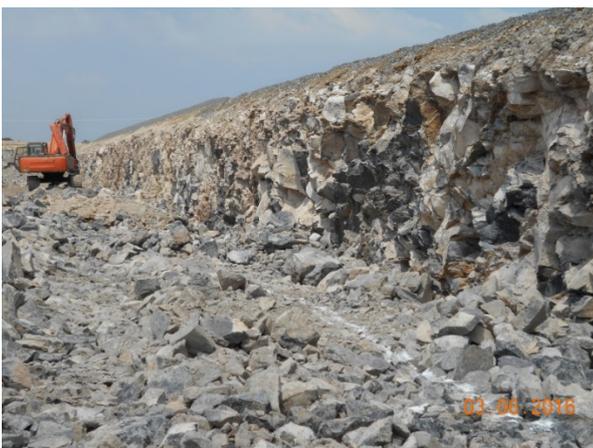
Figura 16. Excavación del predio y vista de la roca basáltica.

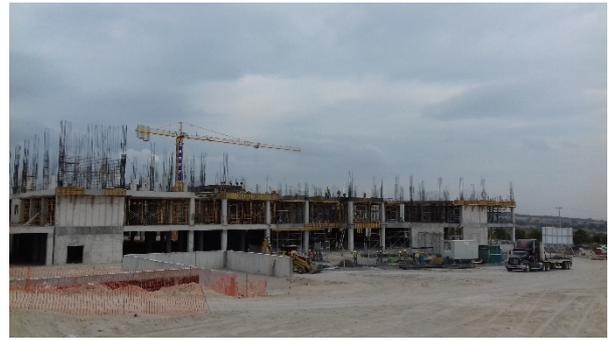
Figura 17. Vista del avance de estructura. Muros de Cortante y marcos.

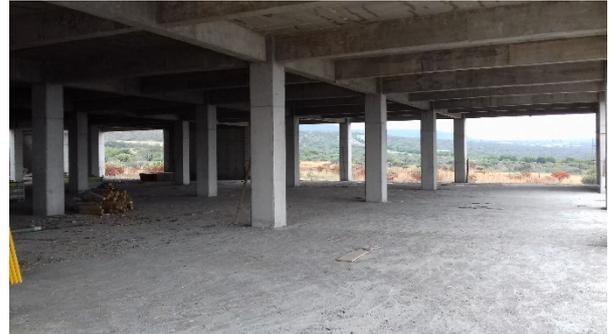
Figura 18. Vista inferior de forjados. Trabes principales, secundarias y losa de piso.

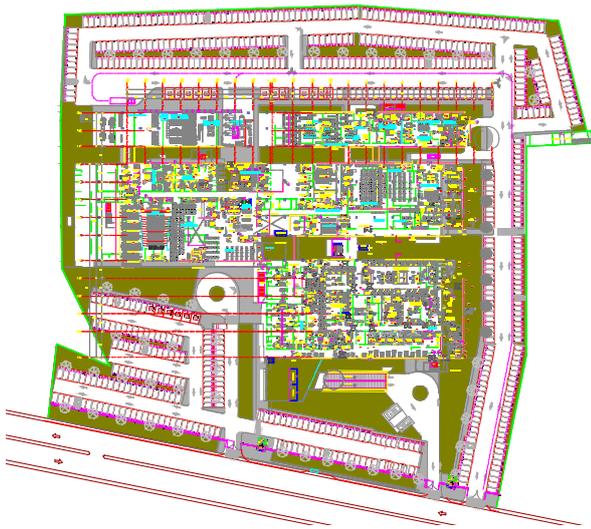
Figura 20. Planta del modelo informático del edificio.

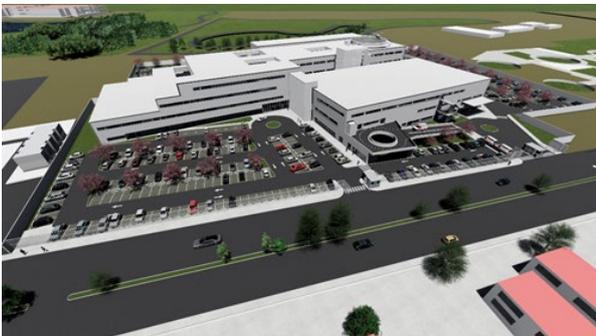
Figura 21. Perspectiva texturizada del modelo informático del edificio.

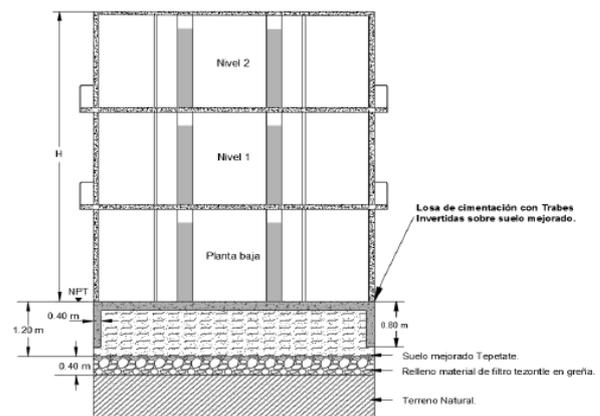
En relación con la caracterización sísmica del terreno, el suelo se caracteriza como de tipo II. La recomendación de cimentación establecida en el estudio geotécnico es la de una losa parcialmente compensada, apoyada sobre una mejora del terreno.

Figura 22. Propuesta de losa de cimentación con traves invertidas en corte longitudinal del edificio.

Figura 22. Recomendación de cimentación del E.G.

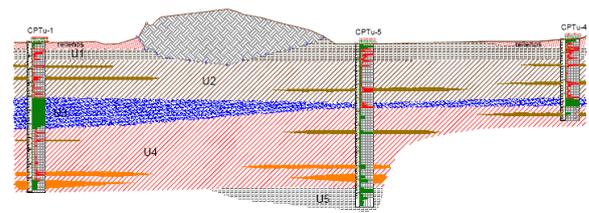
Figura 8. Sección estratigráfica del SE-1 al SE-4.

Figura 23. Sección geotécnica.

Que resulta consistente con los estudios geotécnicos anteriores.

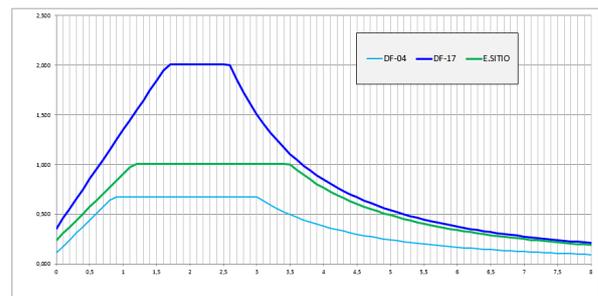
El espectro de sitio obtenido resulta en la línea de lo descrito en la NTC-2017 para periodos largos tal y como se observa en la figura. Sin embargo, se detectan diferencias en la meseta ya que en el espectro de sitio los valores de aceleración son menores, aunque en contrapartida, es una meseta más larga prolongándose hasta periodos más largos.

Figura 24. Espectro de sitio. Comparativa entre DC-04 vs DC-17 vs Espectro de sitio.

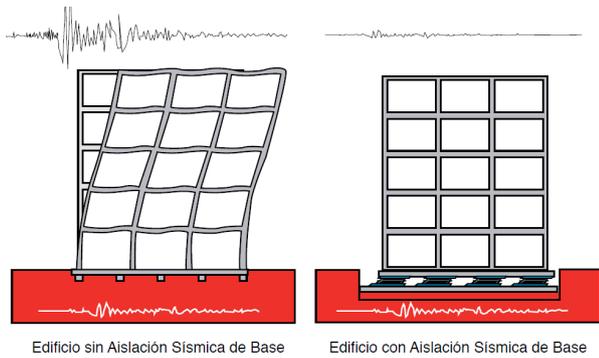
Edificio sin Aislación Sísmica de Base      Edificio con Aislación Sísmica de Base  
**Figura 25. Aisladores de base. Influencia sobre las aceleraciones absolutas en plantas.**

La superestructura, entendiéndose como tal la parte de estructura situada sobre el sistema de aislación, se comportará como un sólido rígido al tener esta una rigidez notablemente superior a la de los aisladores no sufriendo daños y comportándose fundamentalmente en rango elástico. Mediante esta técnica se consigue además una reducción significativa en las aceleraciones absolutas en las plantas del edificio disminuyendo en consecuencia los esfuerzos a los que están sometidos los elementos no estructurales pudiendo así mitigarse el daño en ellos.

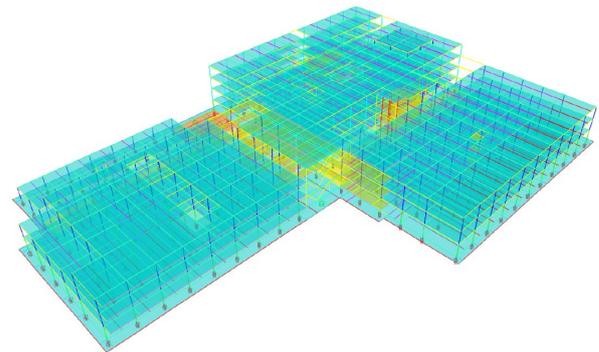
**Figura 26. Modelo de cálculo global**

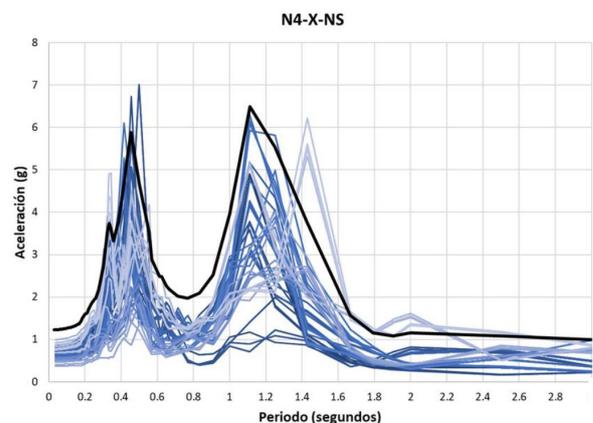
**Figura 27. Espectro análisis de contenidos**

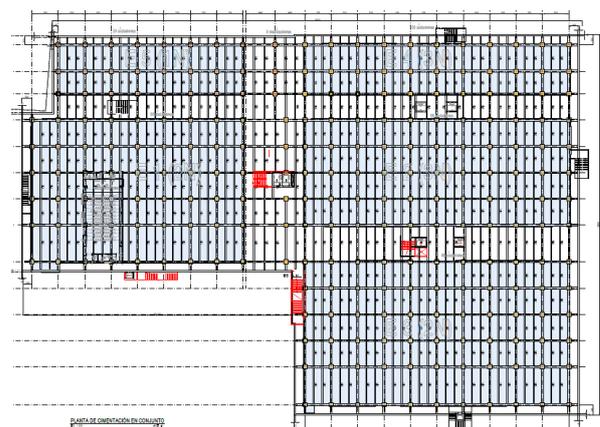
Se diseñó una placa de aislación única para todos los edificios para evitar juntas complicadas en este nivel.

**Figura 28. Planta de aislación**

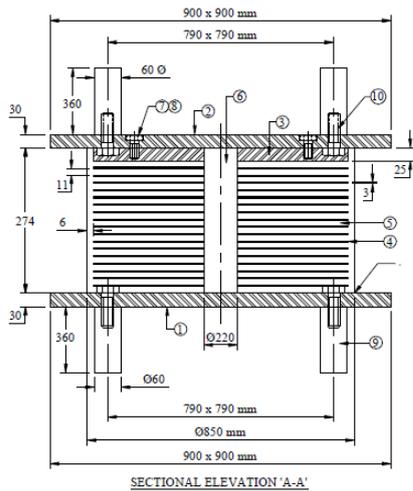
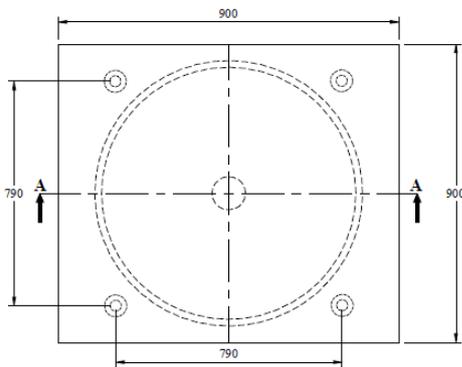
Figura 29. Detalle de los aisladores

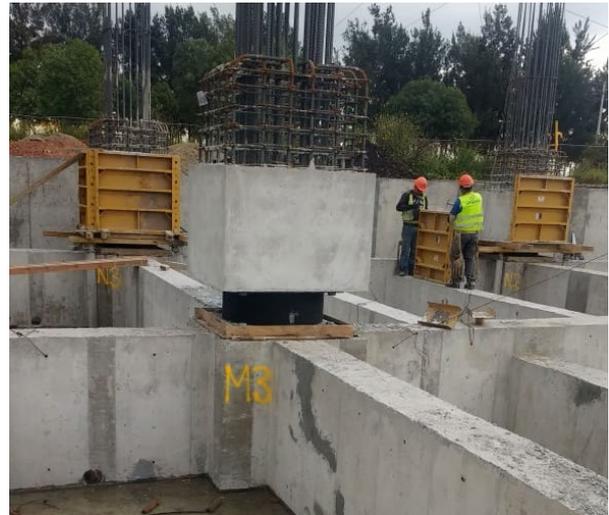
Figura 30. Imagen de los aisladores

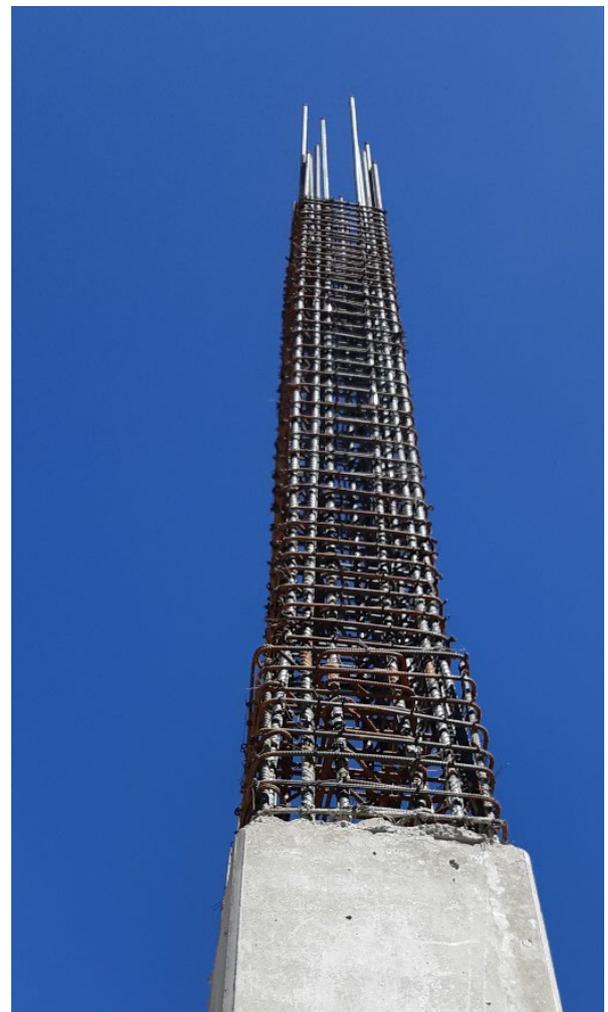
Figura 31. Detalle de armado de pilares

La estructura está diseñada con pilares de 70x70 vigas principales de 40x80 secundarias de 25x60 y losas de canto 0,10 m, las luces tipo de edificio son de 7,50x7,50.

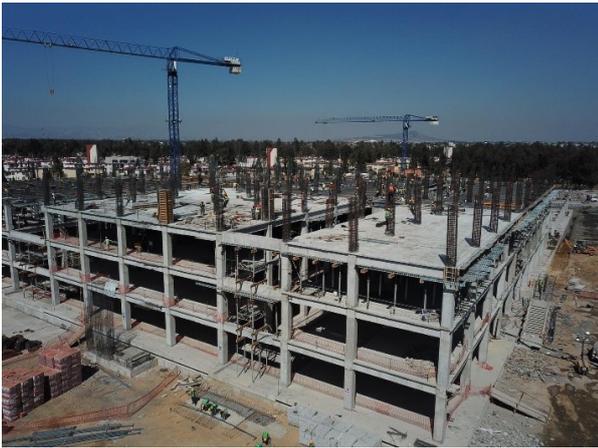
Figura 32. Vista de sistema de marcos
