Construcción del Nuevo Puente de la Gaznata

Construction of Gaznata New Bridge

Ricardo Rafael Pereira de Sousa^{a,*}, Óscar Ramón Ramos Gutiérrez^b, Imanol Joseba Güemes González^c, Fernando Pedraza Majárrez^d, Manuel Ángel Díaz García^e, Marcos J. Pantaleón Prieto^f, Guillermo Ortega Carreras^g, Joaquín Muñoz Hernández^h

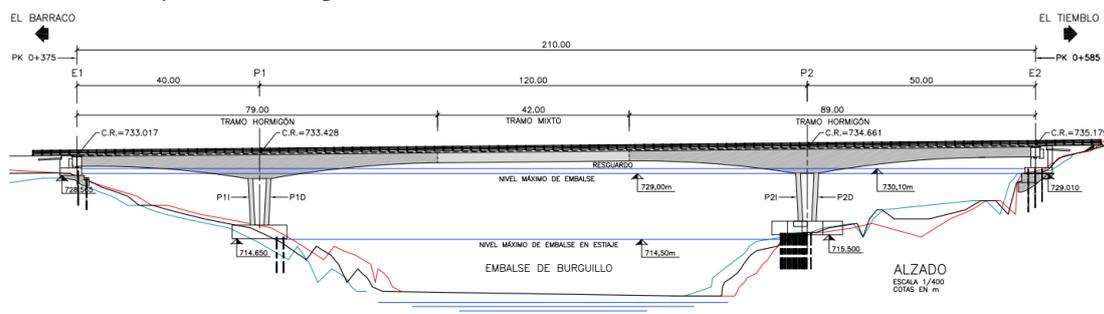
Figura 1. Alzado del nuevo Puente de La Gaznata.

La tipología de este puente es la de un pórtico hiperestático. El tablero se divide en tres vanos y está empotrado en las pilas, con un vano principal de 120 m. Los dos vanos laterales (40 m y 50 m) son secciones cajón de hormigón pretensado hormigonadas “in situ” mediante cimbra porticada.

En cuanto al vano principal, éste se divide en 3 tramos: 2 tramos extremos de hormigón pretensado hormigonados “in situ” mediante carro de avance y un tramo central materializado mediante un cajón mixto. Ambos tramos extremos tienen 39 m longitud, con un canto variable entre los 2.40 m en la parte central y 5.50 m sobre la pila. El tramo central es una sección mixta de canto constante de 2.40 m

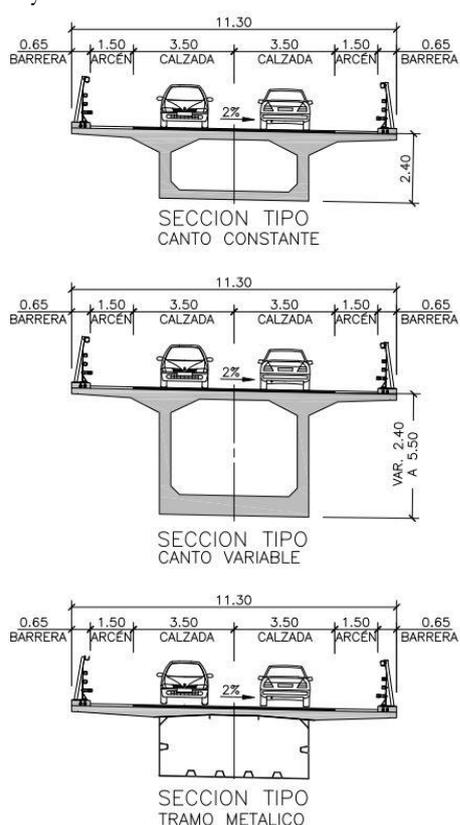
Figura 2. Secciones Tipo.

El ancho total del tablero es de 11.30 m, con barreras a ambos lados que ocupan 0.65 m.

La plataforma tiene una anchura, por tanto, de 10.00 m, distribuidos en 2 carriles de 3.50 m y un arcén a cada lado de 1.50 m.

Los vanos laterales son de hormigón pretensado y se han resuelto mediante una sección cajón pretensada. El canto del tablero en estribos es de 2.40 m y el canto en la pila de 5.50 m. La sección transversal presenta almas de 0.40 m de espesor, una losa superior de 0.30 m en la

zona entre almas, con voladizos de espesor variable entre 0.30 y 0.20 m, y una tabla inferior de espesor variable entre 0.30 m en estribos y 0.70 m sobre pila.

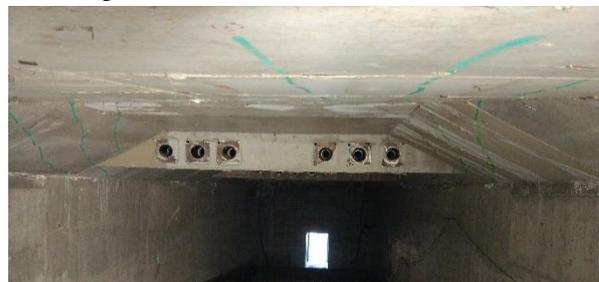
Figura 3. Cuñas para el anclaje en los vanos laterales del pretensado de construcción de las dovelas del vano central.

En la losa superior del cajón de los vanos laterales también se han provisto una serie de cuñas intermedias para el anclaje del pretensado de negativos durante la fase de construcción de los tramos de hormigón del vano central por avance en voladizo.

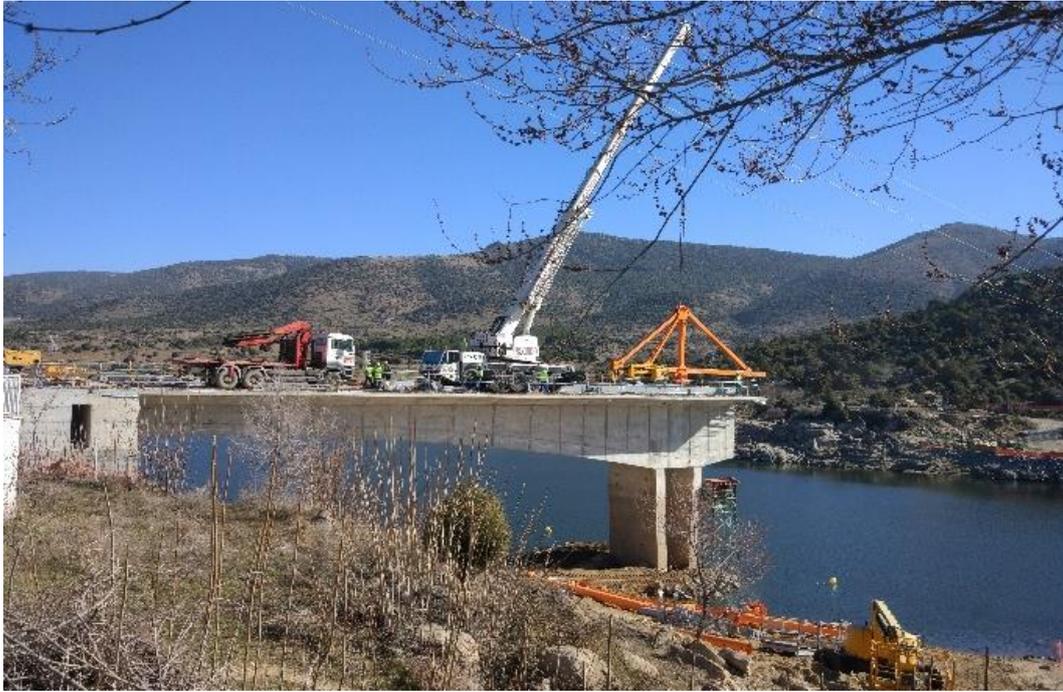
Figura 4. Vista de vano lateral terminado.

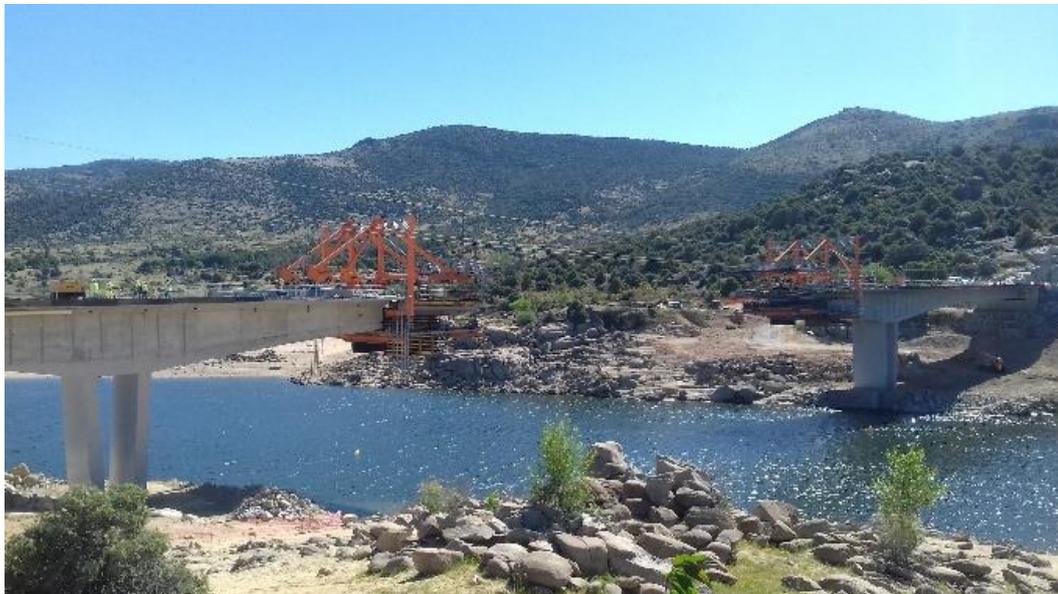
Figura 5. Posición del carro de avance para hormigonado de dovela 5.

Cada uno de los carros de avance está formado por dos marcos triangulares que se

apoyan y anclan en el tablero ya fabricado. Su avance se realiza mediante gatos sobre unos carriles dispuestos sobre las almas de la sección cajón.

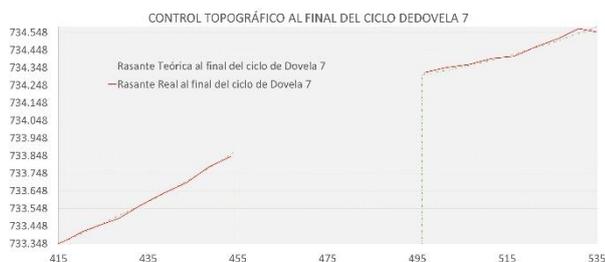
Figura 6. Control topográfico del ciclo de dovela.

Para facilitar el control y seguimiento de la obra, se ha preparado una ficha de registro donde se ha ido anotando la hora de comienzo y fin de las principales operaciones del avance en voladizo que influyen en el estado tenso-deformacional del puente. Esta ficha, además de permitir tener organizadas todas las operaciones en caso de necesidad de consulta, permite introducir las leyendas en Merlín (programa que recopila todos los registros de la instrumentación) y facilitar la realización de un seguimiento más adecuado con la instrumentación.

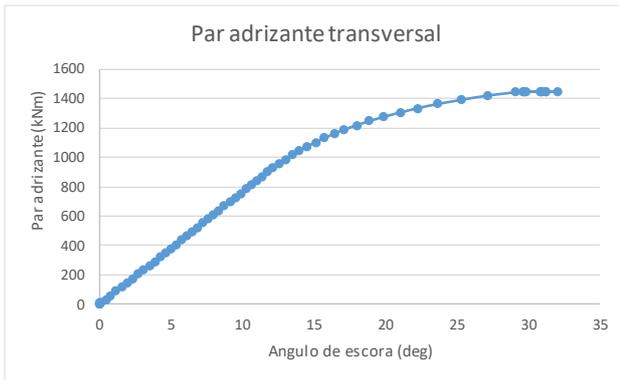
Figura 7. Par adrizante en función del ángulo de escora del cajón.

El peso del cajón metálico en el momento del transporte era de 115 t, obteniendo un calado teórico de 0.53 m. En el estudio de estabilidad se ha determinado el metacentro (M), el brazo adrizante (GZ) y el par adrizante en cada ángulo de escora del cajón (figura 8), con una escora máxima de 35°, momento en que se produce la inundación del cajón (figura 9).

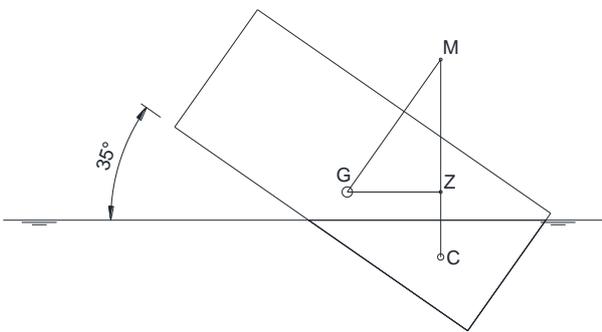
Figura 8. Ángulo de escora máximo previo a la inundación del cajón.

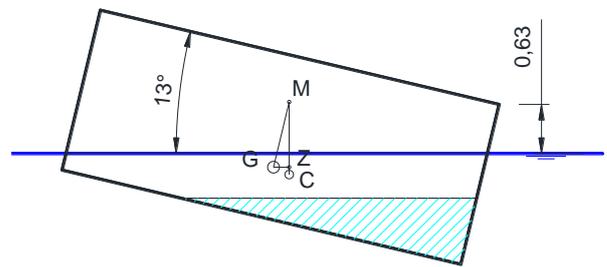
Figura 9. Escora máxima del cajón considerando su inundabilidad.

una fuerte reducción en el par adrizante, ya que el agua mantiene su nivelación en todo momento y reduce la excentricidad de la cuña de inmersión. En el estudio se ha concluido que el nivel máximo de agua que puede entrar en el interior del cajón metálico durante su transporte por flotación es de 0.3 m, valor con el que se obtiene un par adrizante mayor que el par escorante por viento, quedando sin sumergir la mitad del francobordo inicial (figura 10). De esta manera se cumplen los dos criterios de estabilidad marcados por la OMI.

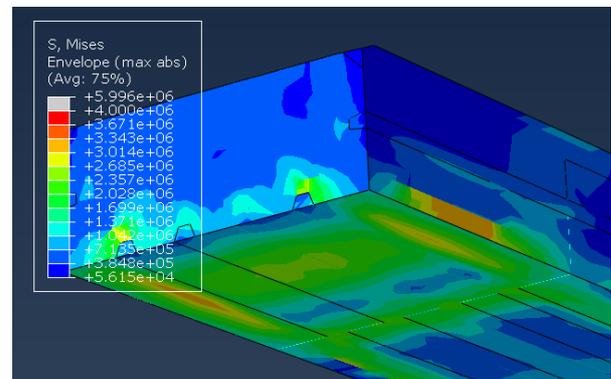
Figura 10. Tensiones de Von Mises en el cajón durante su transporte por flotación. Unidades Pa.

Desde un punto de vista estructural, las chapas del cajón metálico presentan tensiones muy reducidas durante la navegación (figura 11).

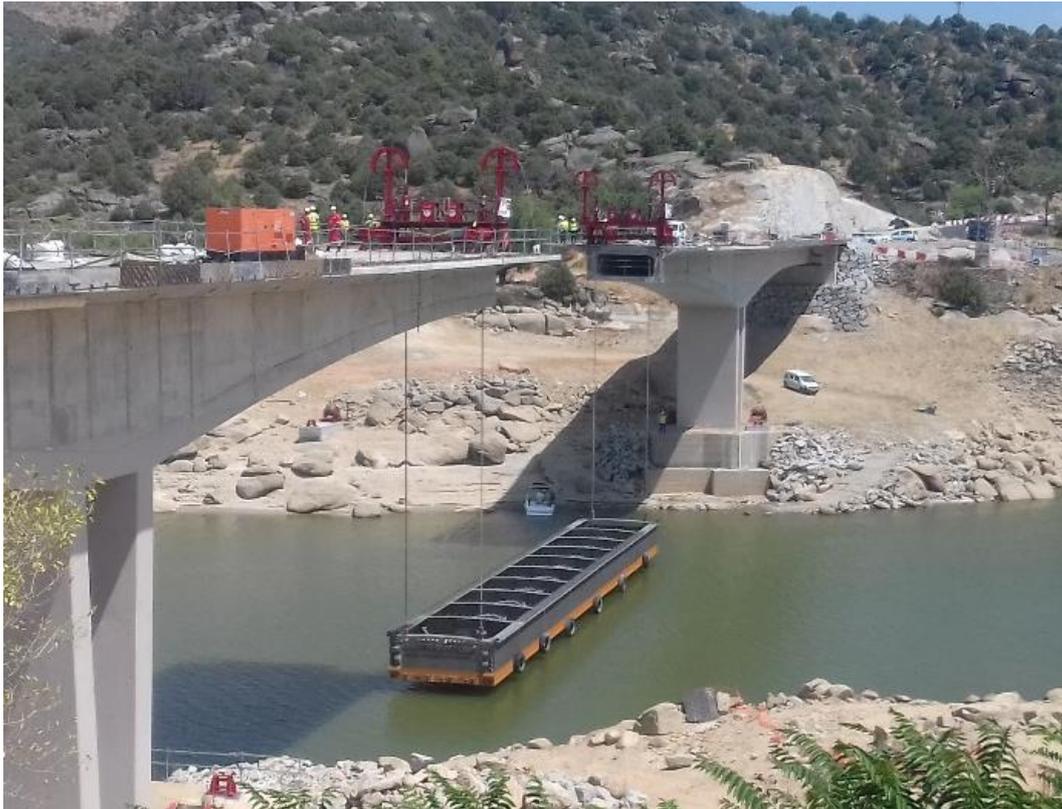
Figura 11. Izado del cajón metálico.

a) Prueba de carga inicial de los pórticos de izado, tomando la carga en varias etapas y realizando controles tensionales y topográficos en cada una de ellas, tanto de los carros de izado como del tablero de hormigón ya construido. Durante la maniobra se empleó la información obtenida por los clinómetros instalados en el

tablero para determinar la deformación del mismo, comparando las flechas obtenidas a partir de los clinómetros con los valores teóricos esperados en cada uno de los escalones.

b) Una vez tomado el 100% de la carga y comprobado el correcto funcionamiento del sistema, se procede al izado a cota de tablero, colocando trácteles para bloquear la posición del mismo en el plano horizontal.

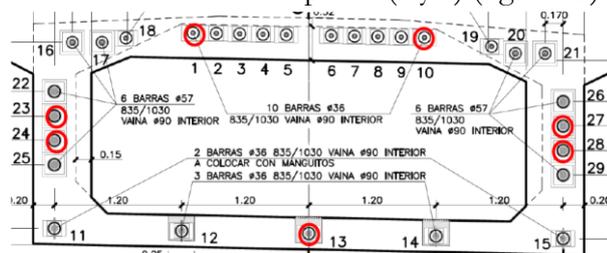
Figura 12. Barras de conexión.

Una vez transcurridas 40 horas desde el hormigonado de las juntas y alcanzada una resistencia en el mortero de 40 MPa, se procedió al tesado de las barras. Antes de la retirada de los pescantes de izado del tablero metálico, se tesaron dos barras en cada una de las almas (24, 28, 27 y 23), una barra en la zona inferior (13) y dos barras en la zona superior (5 y 6) (figura 13).

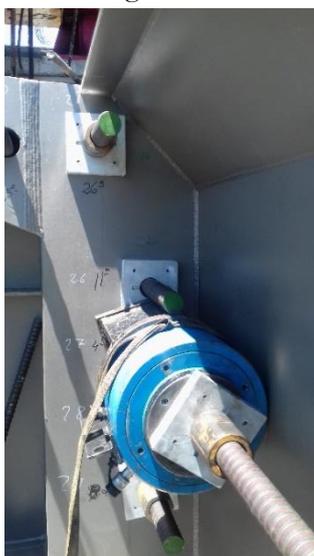
Figura 13. Operación de tesado de las barras de la conexión.

A continuación, una vez retirados los pescantes que soportaban el peso del cajón, se procedió al tesado del resto de barras, quedando completada la conexión entre el cajón metálico y los tableros de hormigón.

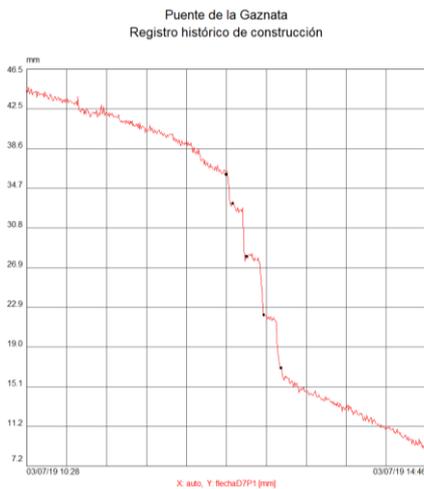
Figura 14. Prueba de carga inicial de los pórticos de izado.
