Estudio de diagnóstico del puente atirantado “Puente Yelcho” para la evaluación de su capacidad estructural actual*.

Diagnostic study of cable-stayed bridge “Puente Yelcho” to assess its current load capacity.
**

Javier Sánchez Haro^{*, a}, Óscar Ramón Ramos Gutiérrez^b, Ricardo Pereira Da Sousa^c, Ivan Campo Rumoroso^c y Frank Schanack^d

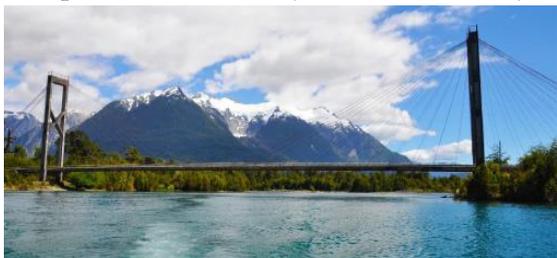
Puente Yelcho es un puente atirantado de hormigón de tres vanos (50 m-150 m-50 m).

Figura 1. Puente Yelcho. Vista General.

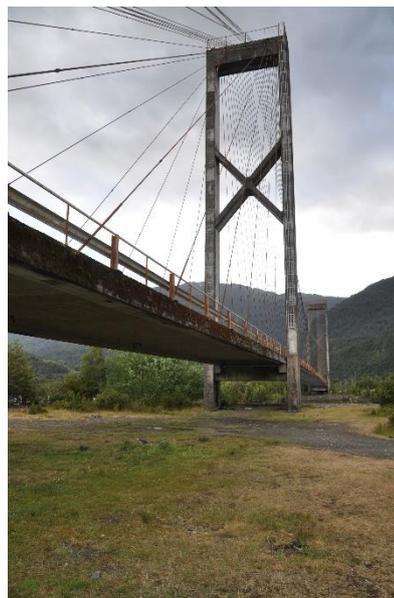
El puente cuenta con dos torres de hormigón, las cuales tienen una altura próxima a los 34 metros, medida sobre el tablero, con sección en C de dimensiones 1.00 m x 1.20 m. La altura total de las torres es de 42 m, siendo la sección bajo el tablero de las mismas dimensiones, pero maciza, y estando arriostradas mediante unas vigas de hormigón armado en forma de cruz a media altura (17 metros sobre el tablero).

Figura 3. Torre de atirantamiento.

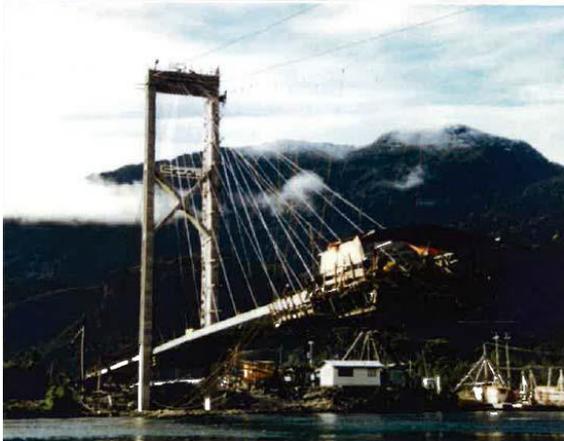
Figura 4. Proceso constructivo de Puente Yelcho.

A partir de la información analizada se obtuvo la definición geométrica del puente, la definición parcial del proceso constructivo, la definición de armados de elementos secundarios, como las riostras en las torres o principales como los estribos, la definición del anclaje en estribos etc.

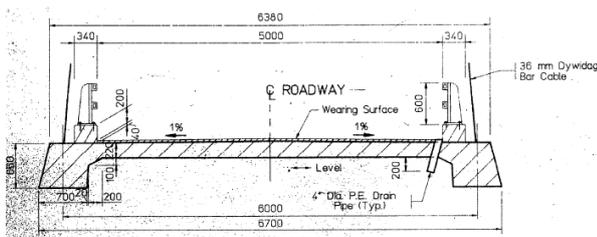
La sección transversal del tablero es una losa de hormigón armado con nervios laterales, lugar en donde se anclan los tirantes. El ancho del tablero es de 6.7 metros, con único carril útil de circulación de 5.0 m de ancho. El tablero descansa sobre neoprenos verticales en estribos y pilas, donde se han dispuesto topes longitudinales. Adicionalmente se han dispuesto topes trasversales únicamente en las pilas.

Figura 5. Sección transversal de Puente Yelcho.

A partir del modelo geométrico se observó que la sección transversal del tablero tenía un espesor ligeramente superior al teórico.

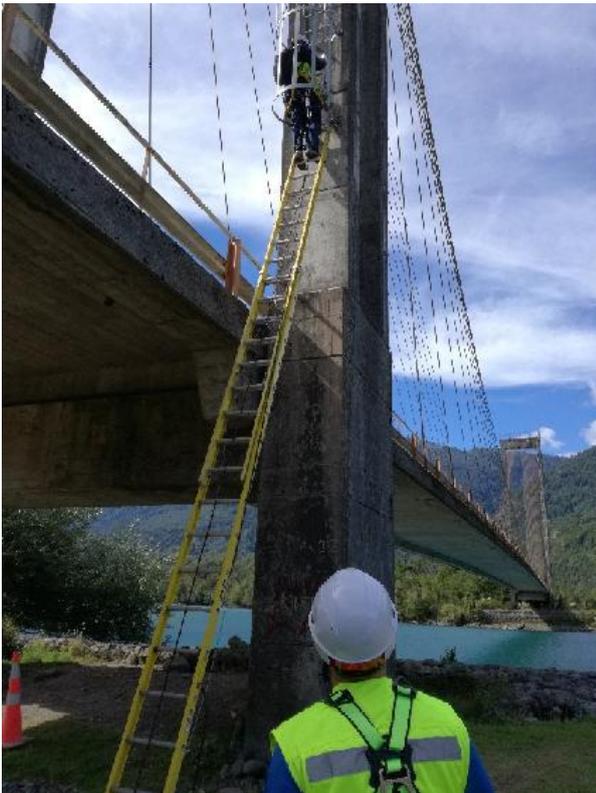
Dentro de los trabajos de campo se realizaron una inspección preliminar y una inspección general del puente. Con estos trabajos básicamente se confirmaron los hallazgos de las inspecciones llevadas a cabo en los años

precedentes, comprobando el grado de evolución de cada una de ellas.

Figura 6. Trabajos de inspección en Puente Yelcho.

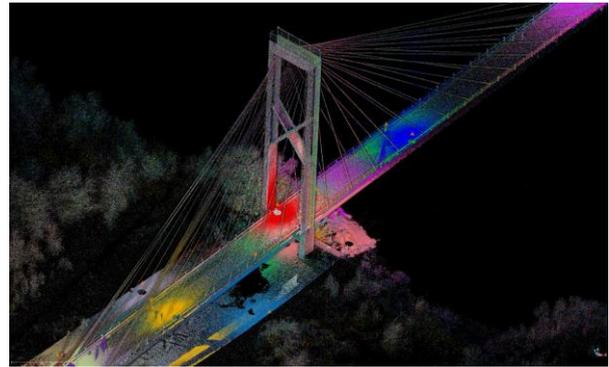
El equipo escáner-láser que se utilizó para el levantamiento es el Trimble TX8. Las mediciones de escáner láser cuentan con una precisión nominal de 1-2 mm hasta los 120 metros, midiendo 1 millón de puntos por segundo en un tiempo estándar de 2 minutos.

Figura 7. Puntos escaneados en Puente Yelcho.

El equipo Trimble TX8 entrega nubes de puntos en alta densidad, con un campo de visión de $360^\circ \times 317^\circ$ y una velocidad de captura de un millón de pesos por segundo con distintos tipos de tiempo de escaneo.

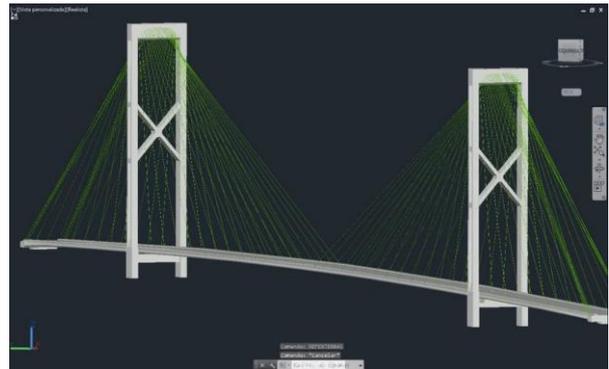
A partir de esa cantidad de puntos, previo filtrado y limpieza, se generó el modelo geométrico del puente.

Figura 8. Modelo geométrico de Puente Yelcho.

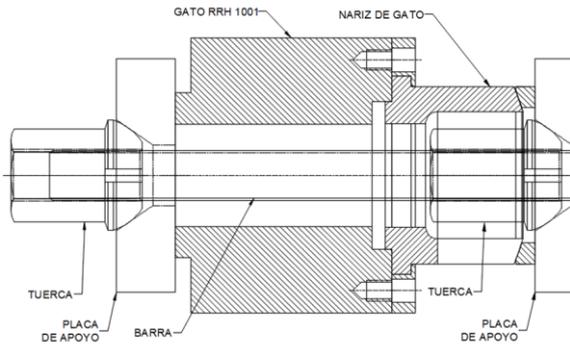
Se realizó un pesaje hidráulico en los 112 tirantes del puente. El equipo hidráulico empleado fue RRH1001.

Figura 9. Conjunto para pesaje con gato hidráulico.

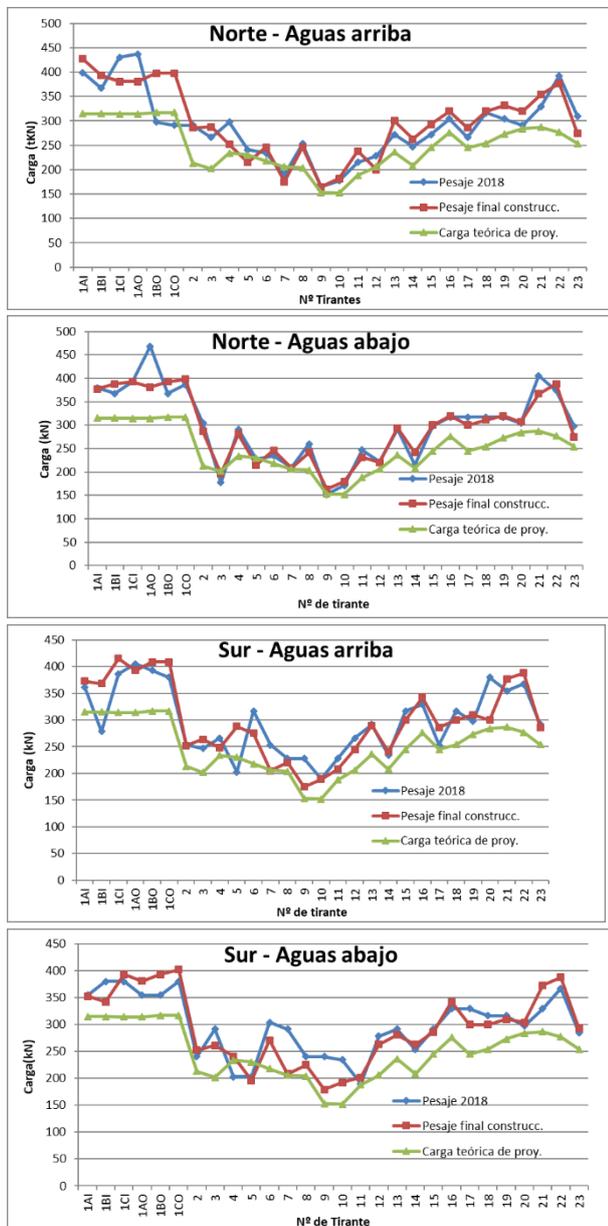
Figura 10. Resultado de pesaje de 2018 en tirantes.

Como se puede observar de los gráficos anteriores, la carga de construcción y la propia del pesaje están consistentemente por encima de la carga de proyecto.

Por otra parte, la diferencia entre la carga total de los tirantes en construcción y durante el pesaje realizado en 2018 es bastante pequeña, únicamente presenta alguna zona de redistribución de esfuerzos entre tirantes.

Los resultados del pesaje de los tirantes realizado en el marco del presente estudio mostraron que la fuerza en ellos es sensiblemente similar a la dispuesta al final del proceso constructivo del puente. Este hecho en sí mismo demuestra de forma indirecta un primer comportamiento general del puente satisfactorio, dado que excluye algunas patologías como movimientos relativos importantes entre tablero y pila, cambios importantes en la rigidez, redistribución de esfuerzos, etc.

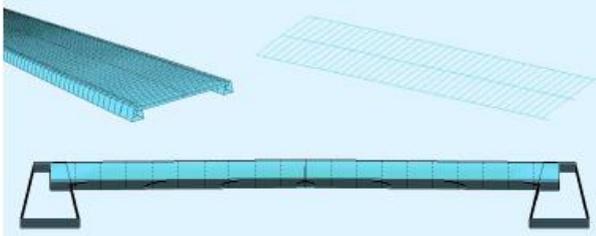
El tablero se ha modelado mediante un emparrillado para poder analizar con mayor rigor y de manera independiente los nervios del tablero de la losa central.

Figura 11. Modelado del tablero mediante emparrillado.

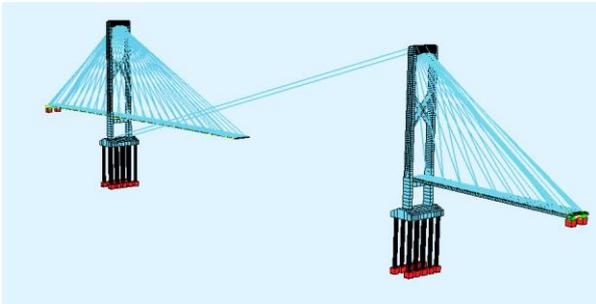
A partir de la documentación analizada, se ha modelado el proceso constructivo para obtener el estado tensional del puente.

Figura 12. Modelado del proceso constructivo.

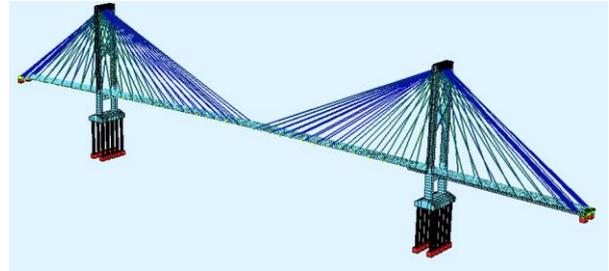
- Análisis lineal evolutivo, que incluye el proceso constructivo en la obtención de esfuerzos y desplazamientos del puente, y, además, han sido tenidas en cuenta el resto de cargas del puente una vez “abierto a tráfico”.
- Análisis “Push-Over” y análisis espectral-modal para el estudio de sismo.
- Análisis modal, para la obtención de los modos propios de vibración de la estructura.

Para el análisis lineal evolutivo no se consideró la existencia de topes estructurales, dado que se ha asumido que los movimientos son pequeños y, por tanto, no hay interacción entre topes y estructura.

Figura 13. Modelo completo de Puente Yelcho.

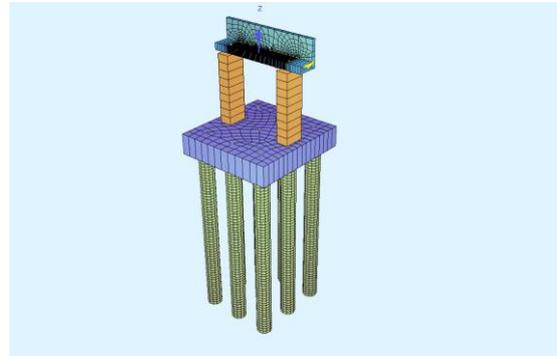
Los estribos se analizaron con un modelo independiente.

Figura 14. Modelo independiente para estribo.

En lo referente al análisis del estribo se considera que el armado, que sí estaba correctamente identificado en los planos, es adecuado para resistir el sismo de diseño.

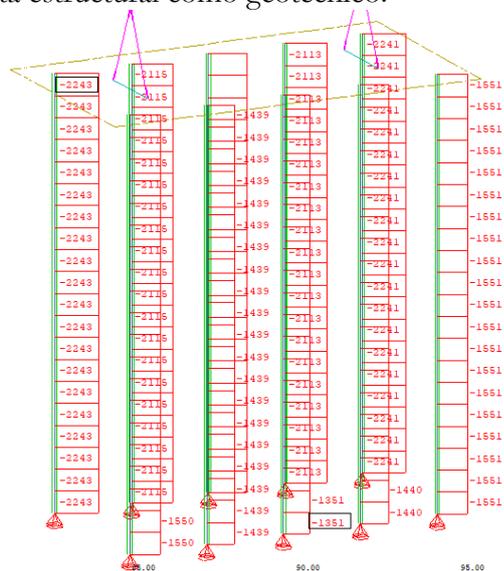
Se analizaron con especial cuidado las cargas en los pilotes, tanto desde el punto de vista estructural como geotécnico.

Figura 16. Axiles en pilotes bajo la combinación permanente.

Las pilas y la cimentación presentaron un comportamiento adecuado para cuantías de armado razonables, por lo que se consideró que no presentaban problemas especiales.

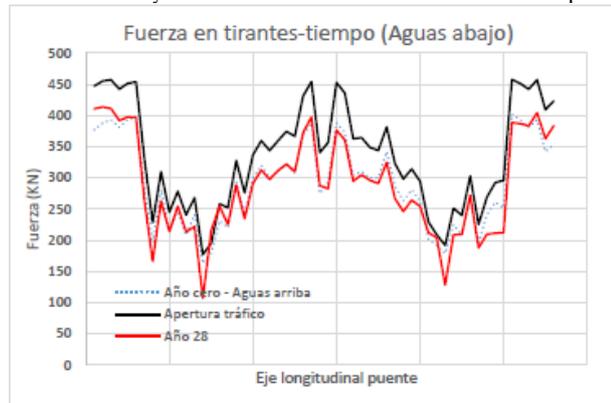
A partir del modelo se analizó la carga en los tirantes y su evolución teórica con el tiempo.

Figura 17. Axiles en tirantes en la apertura al tráfico y 28 años después según el modelo de cálculo.

Para chequear los tirantes también se analizó el porcentaje de utilización bajo carga permanente (en torno al 35%) y bajo carga viva (en torno al 15%).

Los tirantes presentan una carga máxima en servicio del orden del 50% de la carga de rotura. Si bien es un valor razonable para puentes de esta tipología, hay otros fenómenos observados como desalineaciones y oscilaciones laterales que necesitan de un mayor análisis para poder determinar su influencia en la vida útil por fatiga de estos elementos.
