# Monitorización de la Ampliación del Puente de Rande

## *Structural Health Monitoring of the Rande Bridge Widening\**

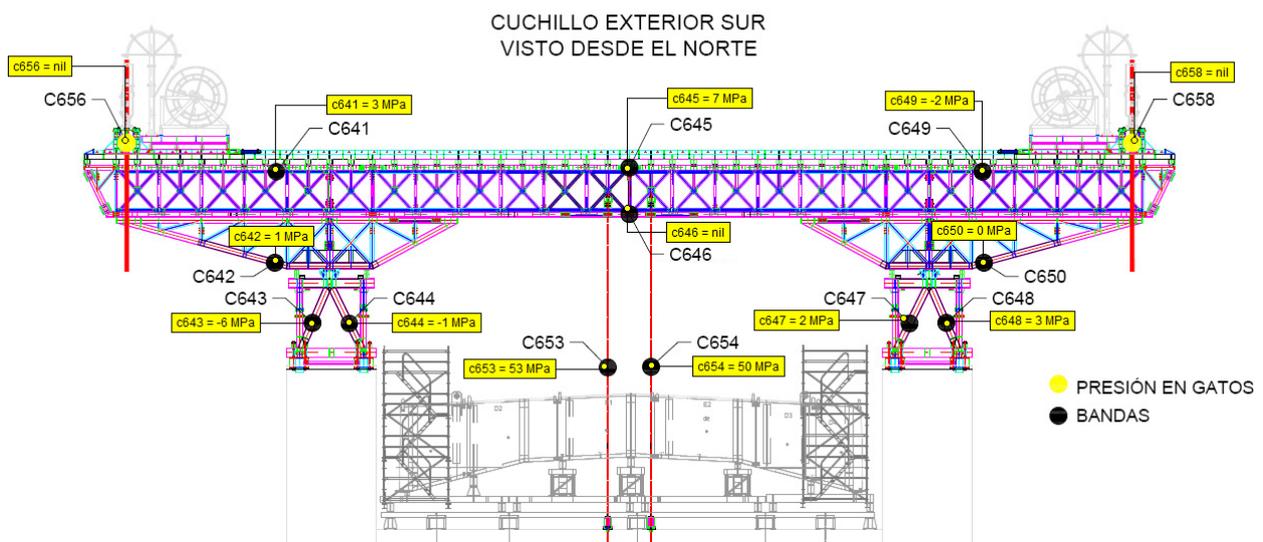
## PÓRTICO IZADO SUR

Las estructuras auxiliares que han hecho posible la ampliación también se han instrumentado con numerosos sensores. Así se ha hecho, por ejemplo, en los pórticos de izado ubicados en coronación de pilonos y en los cuatro carros de izado de dovelas. Los extensómetros en los perfiles y barras han permitido conocer el estado tensional, completándose con sensores de presión para medir el circuito conectado a los gatos de izado. Para las maniobras de cierre de tablero se han dispuesto dos distanciómetros láser que han medido la distancia entre ambos extremos a unir con la dovela de cierre.

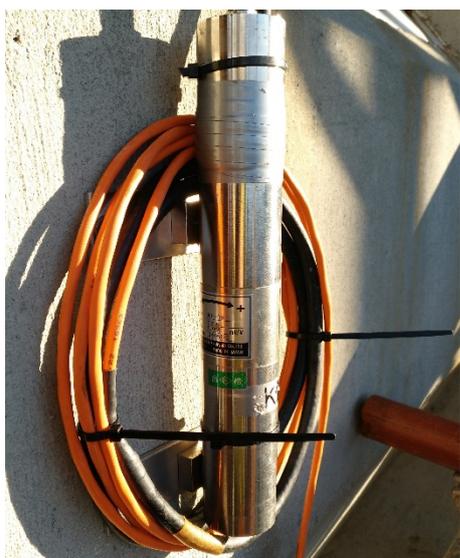
Para la monitorización del puente existente, previo a la ampliación, se han controlado las cuatro pilas que conforman la estructura atirantada, las pilas laterales y pilonos centrales. En cada fuste se han colocado

clinómetros longitudinales (Figura 2) en coronación para conocer el giro y extensómetros en la base para las tensiones. El tablero, tanto el central como los dos laterales de ampliación se ha instrumentado con numerosos extensómetros en dirección longitudinal y transversal, midiéndose también la apertura de la junta de dilatación.

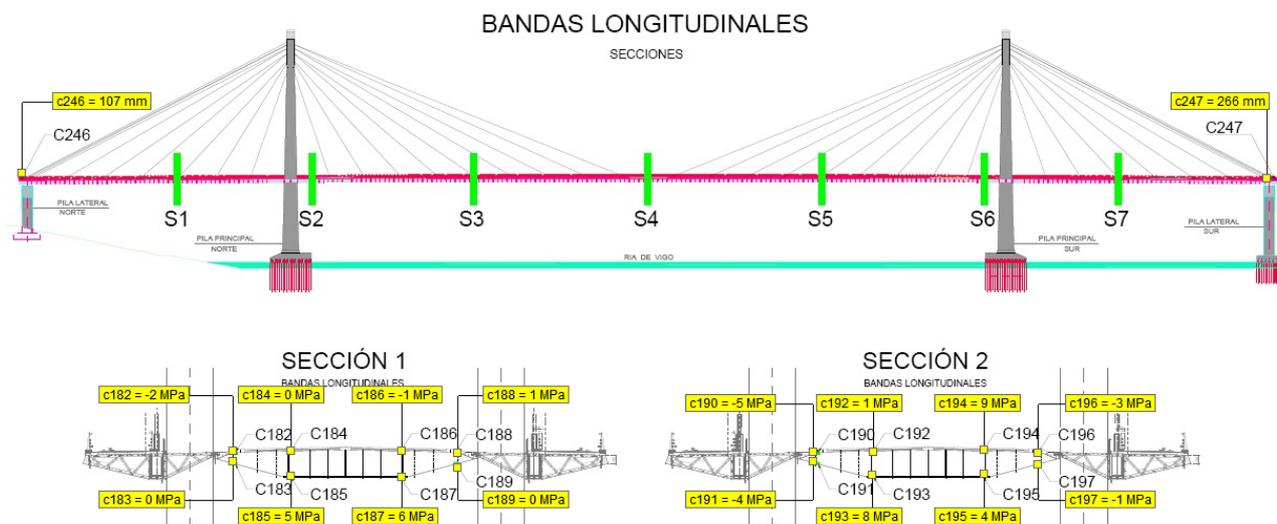
Figura 3. Infograma de secciones instrumentadas con extensómetros longitudinales en tablero central

plataforma (Figura 3) han seguido el proceso constructivo. La transmisión y gestión de datos se ha dado en tiempo real, recibándose los valores segundos más tarde de su medida.

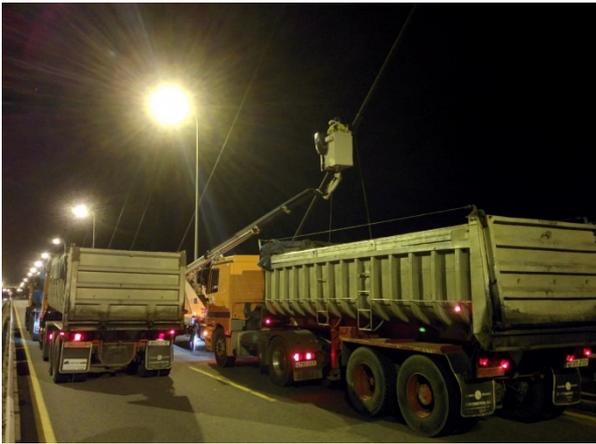
Figura 4. Ensayo de calibración, instante de auscultación dinámica de tirante cargado.

La obtención de la constante de paso requirió un ensayo (Figuras 4 y 5) en el que introducir la carga en el tirante. La noche del 25 de octubre de 2016, se llevó a cabo dicha prueba, solicitando los tirantes con 4 camiones de 38 toneladas. El procedimiento de calibración consistió en auscultar mediante un acelerómetro el tirante sin carga alguna [1] y registrar simultáneamente las tensiones del anclaje. Acto seguido se posicionaron los camiones en las inmediaciones del tirante y se repitieron las medidas.

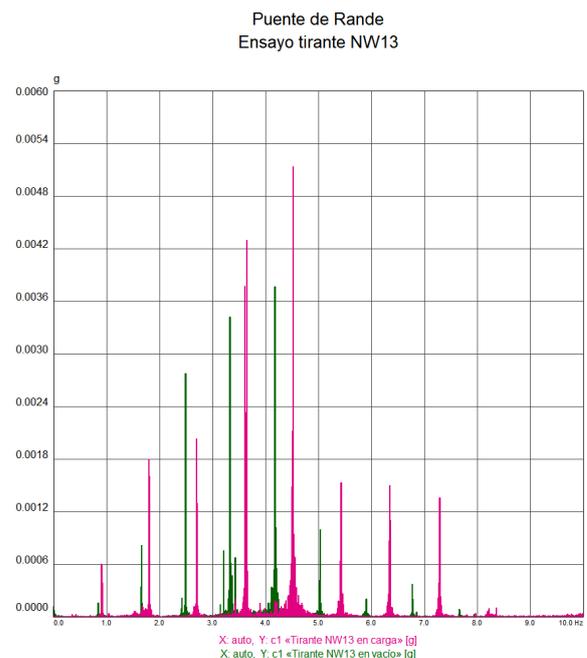
Figura 5. Espectro de magnitudes de tirante solicitado (magenta) y en vacío (verde).

Si bien el ensayo fue satisfactorio y los resultados evolucionaron según lo esperado (aumento de la frecuencia y disminución de tensiones en el anclaje al solicitar), los valores registrados fueron de poca entidad. Los tirantes se cargaron del orden de 400 kN y las chapas del anclaje unos pocos MPa, siendo 8 MPa la mayor compresión. Tras el análisis de los resultados, se decidió priorizar la auscultación dinámica con acelerómetros como método para conocer la fuerza, sacrificando número de tirantes a controlar.

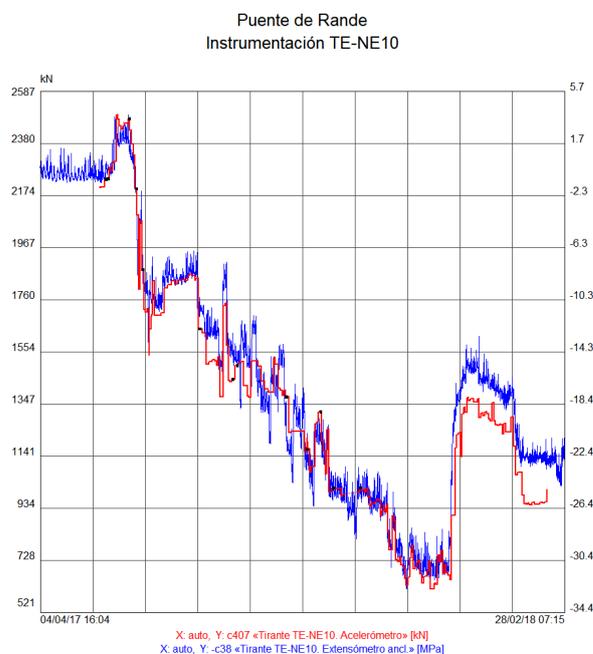
Figura 6. Comparación de tensión en anclaje (azul) y fuerza en el tirante (rojo) durante la construcción.

El proceso de obtención de la fuerza mediante datos dinámicos se ha mantenido durante 10 meses, interrumpiéndose una vez completados los tableros laterales y estabilizadas las cargas de los tirantes. Esto ha permitido que en 12 tirantes se cuente con datos de ambos métodos, el inicialmente previsto con extensometría y el dinámico. Una representación conjunta de la tensión en el anclaje (cambiada de signo) y la carga del tirante obtenida con acelerómetros refleja la clara correlación entre ambas historias, Figura 6.

A diferencia del ensayo de pesaje previo, la colocación de dovelas ha supuesto unas variaciones de carga en tirantes muy superiores, reflejadas también en las medidas de deformación del anclaje. A su vez, los datos para calibrar la “célula de carga” virtual son 10 meses continuos y no únicamente 2 estados de carga. Tal y como se muestra en la Figura 6, aproximadamente la carga disminuyó 1800 kN

mientras que la deformación en anclaje creció 36 MPa. La traza representa la fuerza del tirante que tiene un coeficiente de determinación de 0.96 con la tensión y arroja una constante de “calibración” aproximada de -50 kN/MPa. Es decir, al aumentar el tirante su carga en 50 kN, el anclaje se comprime 1 MPa.

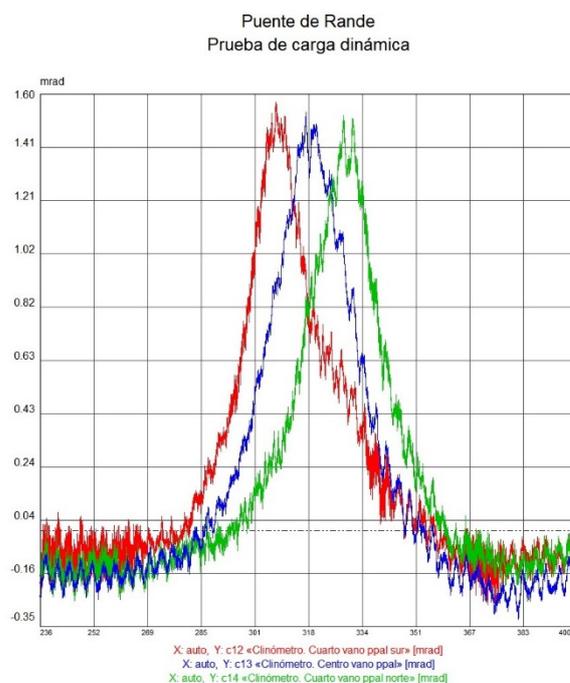
**Figura 7. Giro transversal del tablero medido con 3 clinómetros del vano central al paso del camión.**

Se añadieron 9 acelerómetros (7 verticales y 2 horizontales) que midiendo aceleraciones en el tablero central y en el lateral este distribuidos a lo largo de todo el tramo atirantado. En la misma sección de cada uno de ellos se instaló un clinómetro (Figura 7) para poder medir el giro transversal de la sección de manera dinámica al paso de los vehículos.
