Expansión del Hospital CUF Descobertas

Seguridad Estructural en la Salud

Expansion of CUF Descobertas Hospital—Structural Safety in Health

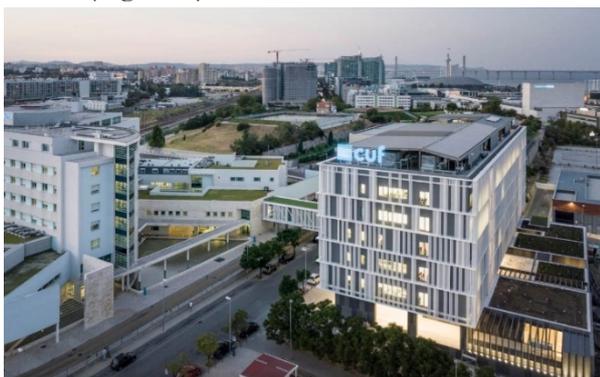
Figura 1. Fotografía general del edificio acabado.

El edificio consta de cinco plantas bajas - para estacionamiento y áreas técnicas - cuya superficie corresponde con un rectángulo de 75 m x 41 m, y cinco plantas altas - para uso hospitalario -, con dimensiones de 75 m x 23 m.

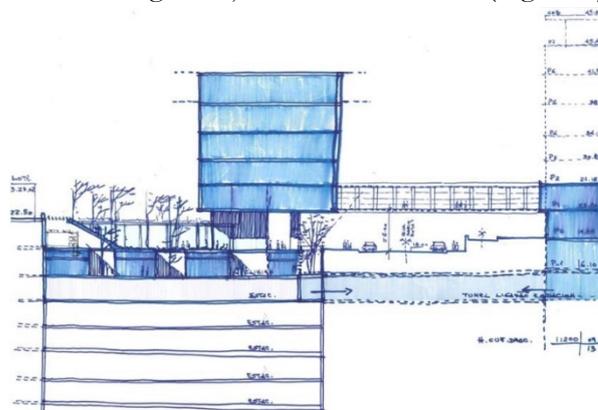
La estructura diseñada tiene una dimensión de 75 m de largo sin juntas de dilatación. (Figura 2)

Figura 2. Sección transversal esquemática.

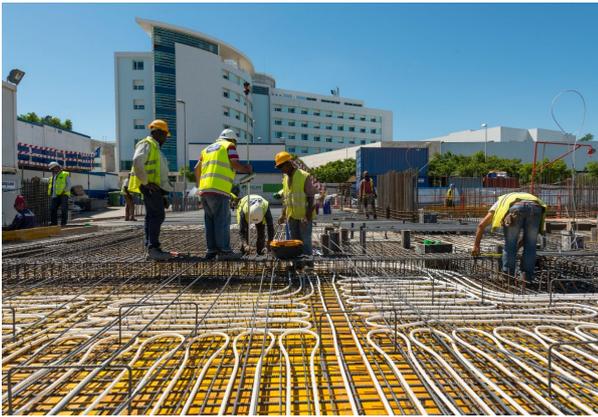
Un condicionante importante fue la inclusión del sistema TABS (*Thermally Activated Building System*) dentro de las losas sobre rasante, para la comodidad térmica de los pisos de uso hospitalario y eficiencia energética del edificio.

Fue necesario hacer coincidir el posicionamiento de las tuberías de este sistema en la sección de la losa para (i) evitar reducir las resistencias de la losa y (ii) no interferir con las armaduras de refuerzo, asegurando siempre que tanto la tubería como el refuerzo estuviesen completamente embebidos en el hormigón. (Figura 3).

Figura 3. Sistema TABS.

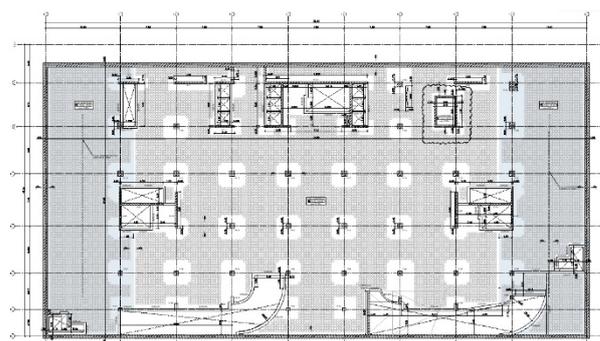
La losa de planta sobre rasante es maciza y tiene un canto de 0.30 m en general, mientras que en el resto de las plantas bajo rasante se han aligerado para reducir su propio peso y la consecuente economía a través de las losas aligerada Cobiax, que se descargan en las vigas de distribución, en los muros pantalla, pilares y núcleos.

Estas losas de plantas bajo rasante se han optimizado con dos espesores: (i) 0.30 m en la zona central, donde la losa experimenta luces de 7.80 m y (ii) 0.40 m en los tramos finales de 10.40 m.

Figura 4. Geometría de losa de la planta -3.

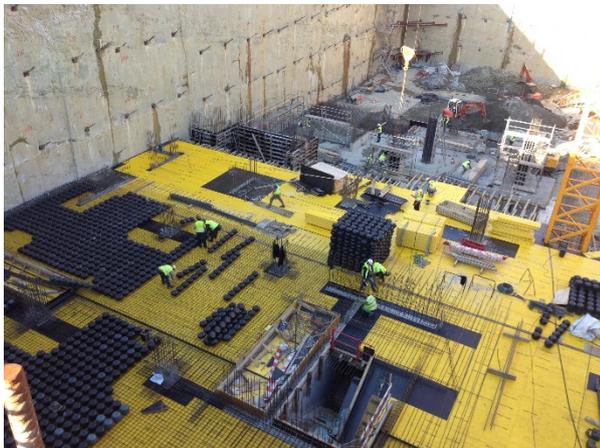
El sistema Cobiax se basa en principios de racionalización económica y ambiental que permiten la ejecución de losas de comportamiento bidireccionales aligeradas, similares a una losa maciza tradicional. La introducción de un vacío esférico en área donde el concreto no es esencial en términos del comportamiento general, permite la optimización del canto de la losa, un mejor comportamiento y una mayor eficiencia de los recursos.

Figura 5. Ejecución de una losa aligerada Cobiax.

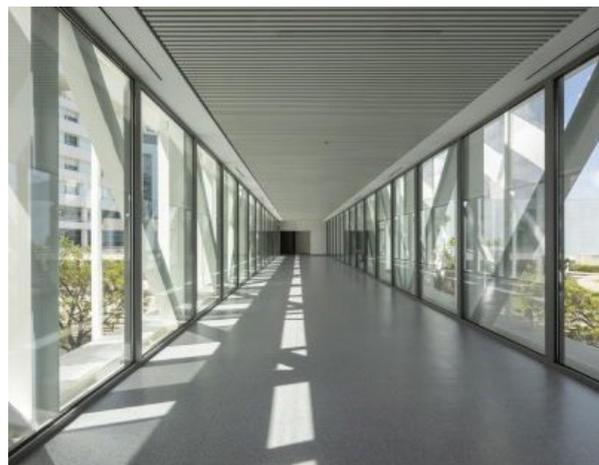
Para conectar el edificio existente con el nuevo edificio dispuesto perpendicularmente al eje del camino de la calle Mário Botas, la arquitectura abogó por una pasarela elevada peatonal. Esta estructura se diseñó como una celosía metálica tridimensional en sección cajón.

Figura 6. Vista interior de la pasarela metálica.

Las triangulaciones de los planos verticales funcionan por tracción-compresión para las acciones verticales, trabajando las diagonales de los planos horizontales como puntos de arriostamiento. Los planos horizontales se triangulan sobre todo para bloquear las verticales, pero también para resistir el viento y el impacto en el puente, causado por una fuerza accidental de un vehículo más alto que la altura permitida.

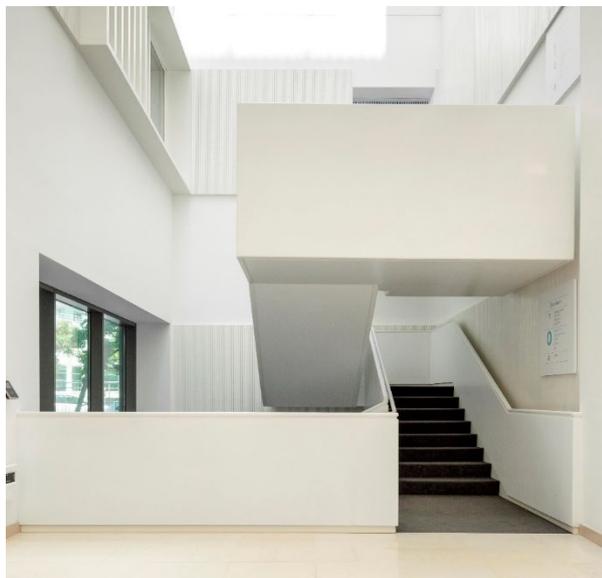
En la entrada del edificio se diseñó una escalera de acceso vertical en estructura mixta, apoyada únicamente en las losas de hormigón de los pisos (Figura 7).

Figura 7. Escalera interior de acero.

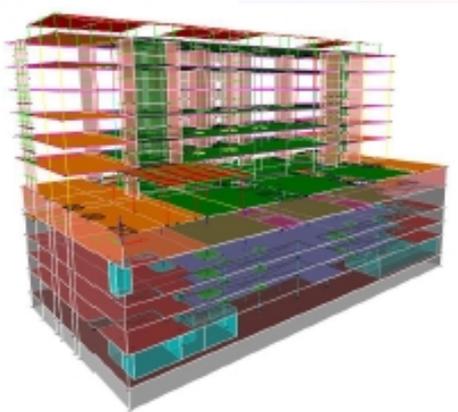
En el modelado se utilizó el método de elementos finitos, asociando columnas y vigas a elementos lineales y losas y muros a elementos finitos planos, con propiedades relacionadas con sus dimensiones. Se emplearon los programas de cálculo estructural SAP2000 y ETABS de la compañía CSI Computers & Structures, analizando la respuesta elástica a las acciones solicitantes. (Figura 8)

Figura 8. Modelo 3D del edificio en ETABS.

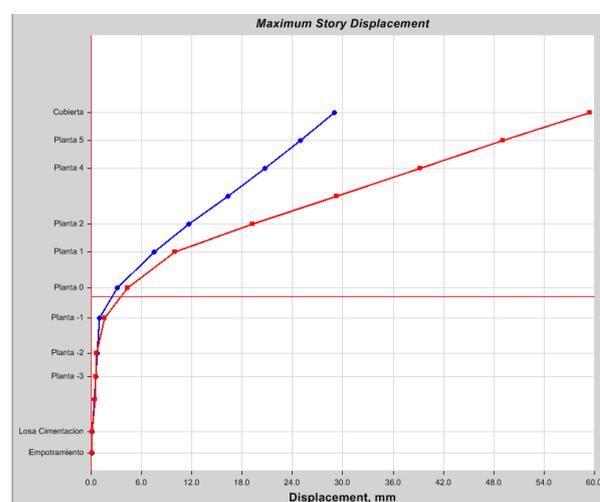
Figura 9. Maxium Story Displacement (sismo 1)

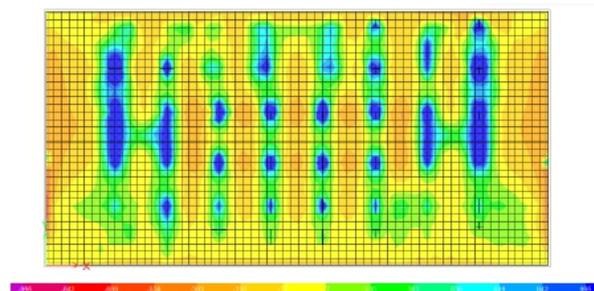
La losa de cimentación fue modelada con elementos finitos planos, con características geométricas y mecánicas que simulan su comportamiento. La interacción con el suelo se simuló a través de muelles de área con una rigidez de 40000 kPa/m según el informe geológico y geotécnico. Este establece una tensión admisible de 300 kPa bajo la losa de la cimentación.

Figura 10. $m_{11sd,max}$ losa cimentación [kN·m/m].

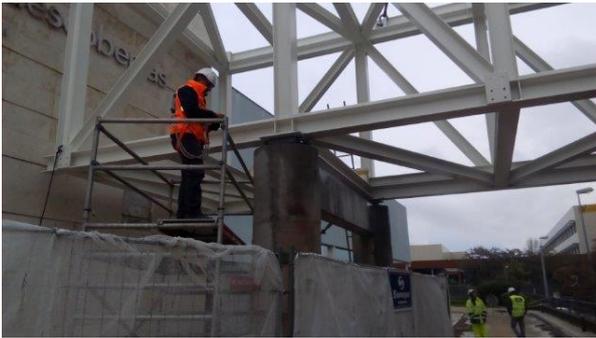
Las columnas, vigas y celosías se modelaron con elementos finitos tipo barra y los dispositivos de soporte mediante *links* que reflejan el comportamiento deseado: soportes fijos en el nuevo edificio y soportes móviles unidireccionales en el elemento pila-pilote, permitiendo el desplazamiento a lo largo del eje de la pasarela. (Fig. 11)

Figura 11. Apoyo de celosía sobre pilas-pilote.

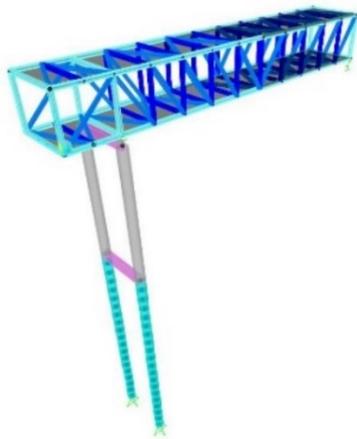
Se realizó un análisis de pandeo en SAP2000 para calibrar las longitudes de flexión (pandeo) de elemento pilar-pilote para las dos fases de excavación indicadas.

Figura 12. Modelo 3D de la pasarela en SAP2000.
