Rehabilitación integral de dos edificios de usos polivalentes para Red Eléctrica España

Refurbishment of two multi-purpose buildings for Red Eléctrica España

Jorge de Prado Romero ^a, Beatriz Suarez Pardo ^b, Carlos Castañón Jiménez ^c

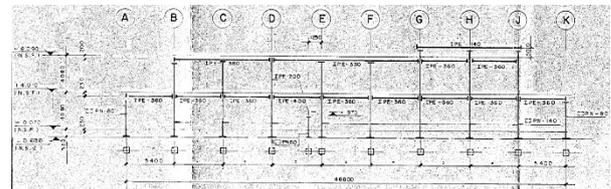
Figura 4. Alzado longitudinal tipo del edificio 1

La estructura existente de ambos edificios presenta tres niveles, planta baja, planta primera y planta de cubierta. Los dos primeros niveles abarcan toda la huella del edificio mientras que el nivel de cubierta se ubica en una zona limitada en la parte central del edificio, siendo el retranqueo de la cubierta más acusado en el edificio 2, el cual, en las zonas laterales presenta espacios a doble altura con una cubierta abovedada que salva 9 m de vano. (Figuras 3 y 4)

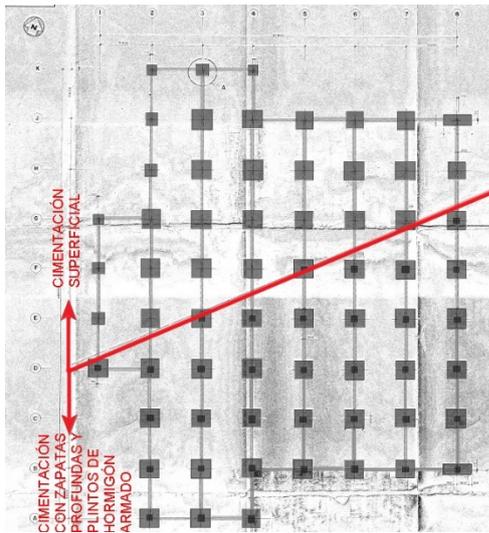
Figura 5. Planta de cimentación edificio 1

La cimentación está resuelta mediante zapatas aisladas de hormigón armado apoyadas sobre el terreno con una tensión 1.50 kg/cm^2 de acuerdo con la documentación del proyecto original. En el edificio 1, para alcanzar la profundidad del terreno competente, que en algunos casos se encontraba a 4 m de profundidad, se habían ejecutado las zapatas a dicha profundidad y sobre las mismas se levantaron plintos de hormigón armado de sección cuadrada $0.60 \text{ m} \times 0.60 \text{ m}$ hasta la cota de planta baja donde arrancan los pilares metálicos de los pórticos. Como puede verse en la Figura 5, el edificio está dividido en dos zonas mediante una línea ficticia sensiblemente diagonal que muestra las cimentaciones de la zona Sur (representadas en amarillo) ejecutadas con una solución semiprofunda y las zapatas de la zona Norte (representadas en verde) ejecutadas superficialmente.

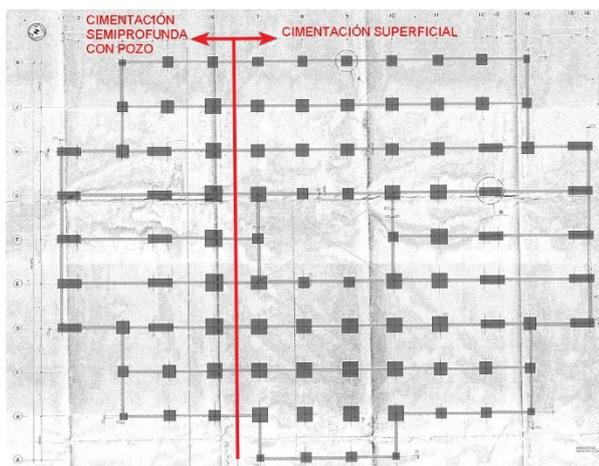
Figura 6. Planta de cimentación edificio 2

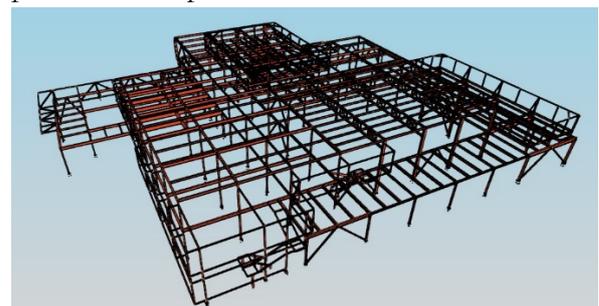
Figura 7. Esquema 3D estructura del edificio 1

El planteamiento estructural original de ambos edificios se basa en pórticos planos de estructura metálica (Figuras 7 y 8). Los pilares están resueltos por dos perfiles tipo UPN soldados en cajón cerrado y los dinteles son perfiles tipo IPN o IPE. Los pilares se disponen en una retícula base de 5,40 m x 5,40 m, por lo tanto, los forjados deben salvar la misma luz que los dinteles de los pórticos.

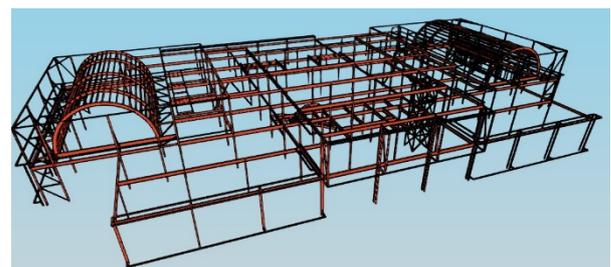
Figura 8. Esquema 3D estructura del edificio 2

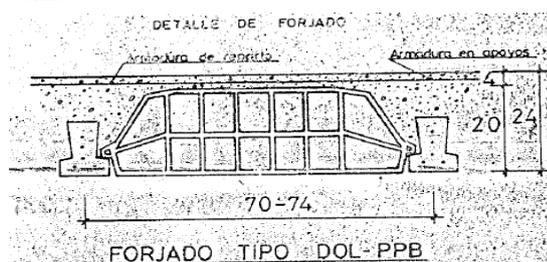
En ambos edificios, los forjados tipo de todos los niveles (Figura 9), están resueltos mediante forjados unidireccionales de semiviguetas de hormigón pretensado, y aligeramientos de bovedillas cerámicas, el canto total de los forjados es de 24 cm (20 cm + 4 cm de capa de compresión) y tienen un interjeje entre nervios de 70 cm.

Figura 9. Esquema de forjado unidireccional existente

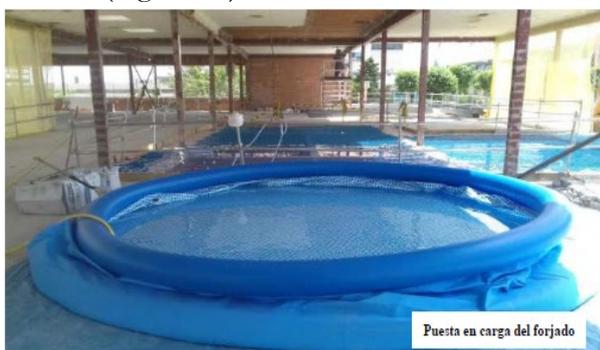
Figura 10. Puesta en carga del forjado de planta primera en el edificio 1

En este caso se estimó adecuado establecer protocolos para el estudio del comportamiento de los forjados de planta primera mediante un ensayo de prueba de carga estática (Figura 10).

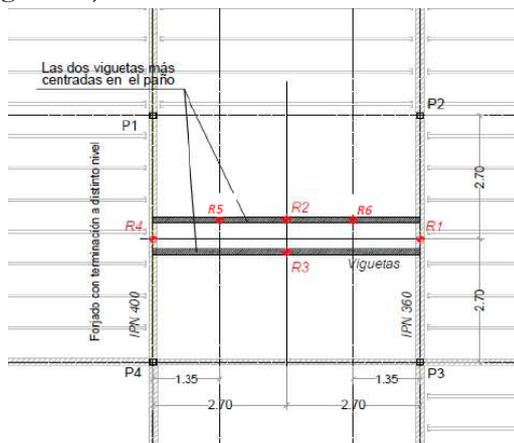
El ensayo de prueba de carga se realizó de acuerdo con los protocolos establecidos en la EHE-08 [3] registrándose las deformaciones de los forjados mediante la colocación y lectura de relojes comparadores de precisión 0.01 mm (Figura 11).

Figura 11. Esquema de colocación de relojes comparadores

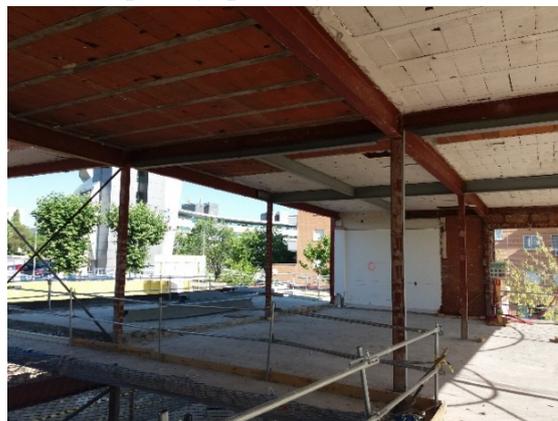
Los refuerzos en el forjado se ejecutaron de forma sencilla mediante vigas parteluces que reducían, para las cargas de nueva aplicación, las luces de cálculo de las viguetas. En el caso de las vigas el refuerzo pudo realizarse mediante la unión por soldadura de platabandas o perfiles que aumenten las propiedades mecánicas de la sección original (Figura 12).

Figura 12. Refuerzo de vigas y forjados de planta cubierta en edificio 1

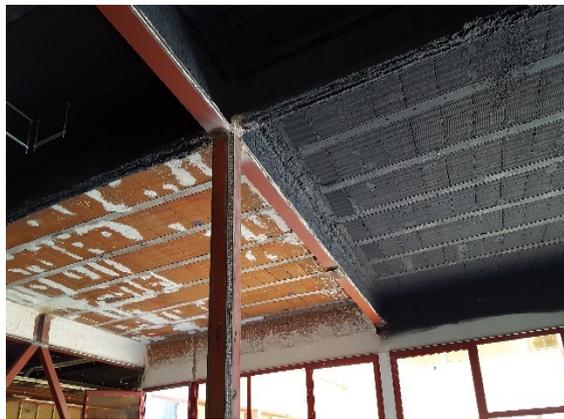
sección cerrada (2xUPN soldados en cajón) lo más sencillo fue plantear un refuerzo mediante pletinas soldadas a las caras en que sea necesario o en caso de que los esfuerzos tengan mayor entidad, por la disposición de elementos de carga adicionales, como bancadas, con perfiles tipo UPN (Figura 13).

Figura 13. Refuerzo de pilares con estructura metálica en edificio 2

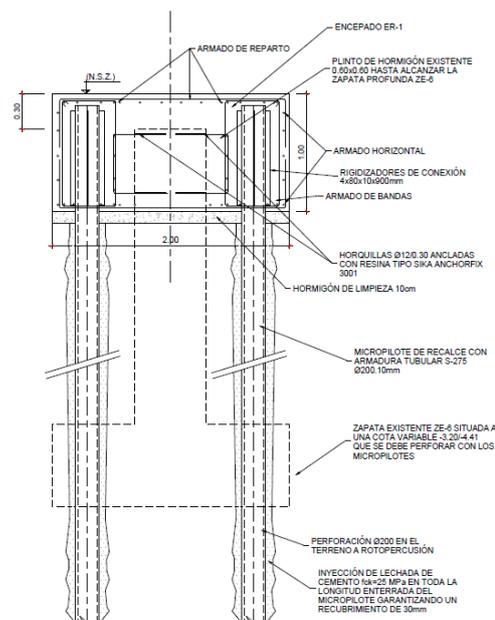
Con los resultados de dicha evaluación se establecieron las necesidades de intervención sobre la cimentación existente, la cual, ha sido reforzada en elementos puntuales siguiendo dos tipologías de refuerzo. En los casos en los que la zapata existente se encontraba apoyada a una cota superficial bajo el forjado sanitario, se ha optado un recrecido de las zapatas. Y mediante un recalce con micropilotes y un encepado superficial nuevo de nueva construcción, en los casos en los que la zapata existente se encontraba apoyada a una cota más profunda y no se tenía acceso directamente para poder intervenir en ella directamente (entorno a los 4 m) (Figura 14).

Figura 14. Refuerzo pilar y recalce de cimentación semiprofunda con micropilotes en edificio 1

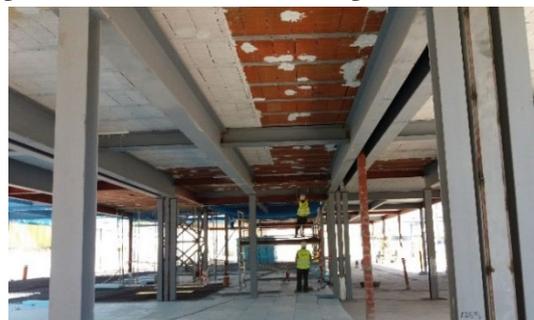
Dentro de las intervenciones realizadas en el edificio 1, se realiza la apertura de una sala de comunicaciones diáfana en el nivel de planta baja con unas dimensiones de 10.0 m de ancho x 16.2 m de largo. Para ello, se han tenido que apeo dos pilares existentes, transfiriendo sus cargas mediante elementos de desvío hacia las alineaciones anexas a cada extremo de la sala. Los sistemas de desvío se han resuelto con dos pórticos paralelos (Figura 15) por cada pilar apeado de forma que se lleva la carga a las cimentaciones de pilares las alineaciones adyacentes, las cuales, han sido recalzadas con micropilotes por tratarse en todos los casos de zapatas enterradas a 3-4 m de profundidad.

Figura 15. Vista general de pórticos de desvío para apeo de pilar existente

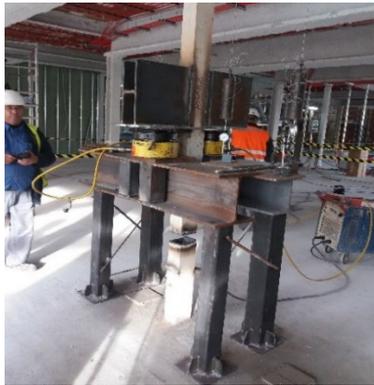
- Ejecutar los pórticos de desvío.
- Disponer sobre el pilar a cortar unas ménsulas metálicas ejecutadas mediante pletinas para el empuje en el proceso de gateo (Figura 16).

Figura 16. Sistema de apeo con pórticos de reacción, gatos hidráulicos, ménsulas de empuje en el pilar y relojes comparadores

- Ejecutar pórticos metálicos auxiliares apoyados sobre la solera de planta para por un lado dar soporte a los gatos hidráulicos y por otro lado actuar como elementos de reacción al empuje ejercido por los gatos al pilar existente.
- Colocar de los gatos y elementos de medición (relojes comparadores) para el

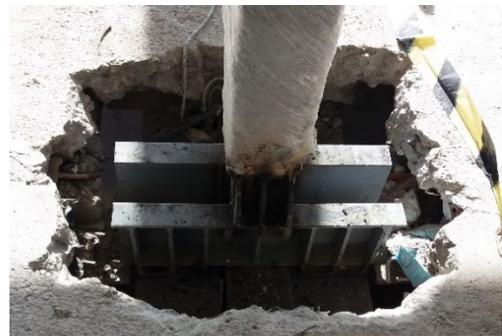
- Se accionan los gatos hasta un primer contacto en las ménsulas de empuje.
- Aplicar en los gatos la carga teórica (en servicio) del pilar en el momento del apeo.
- Estabilizar las medidas de los relojes comparadores.
- Soldar los elementos de apeo del pilar en los pórticos de desvío (Figura 17).

Figura 17. Elementos de apeo sobre pórticos de desvío (se apoyan en la cara superior de las vigas)

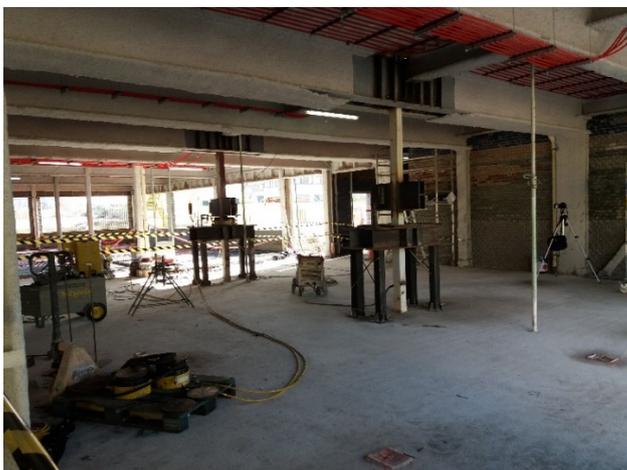
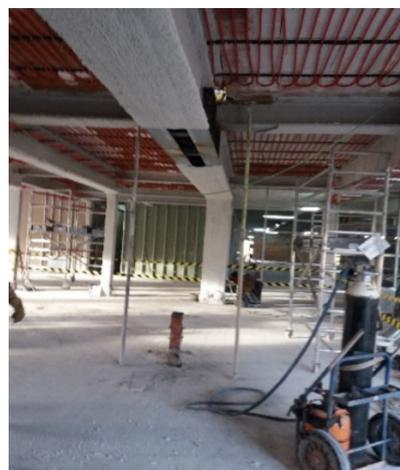
Figura 18 y 19. Vista general de los pilares antes y después del apeo

- Cortar el pilar mediante oxicorte.
- Retirar la carga de los gatos hasta que se pierde el contacto con las ménsulas de empuje. Durante este proceso también se debe hacer control de mediciones en la deformación de los pilares

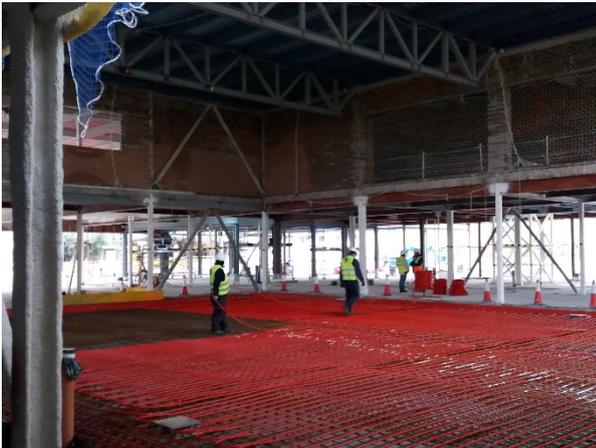
Tanto en el edificio 1 como en el edificio 2, se han realizado demoliciones parciales de la estructura del edificio con objeto de ejecutar una nueva estructura, vinculada a la existente, que permita generar espacios más amplios y versátiles funcionalmente (Figura 20).

Figura 20. Vista general de nave generada mediante la demolición y reconstrucción de 12 crujeas completas del edificio 1 y construcción de una nave mediante cerchas en las alineaciones principales. Activación térmica del nivel de solera en planta baja (tubos rojos)

Para la consecución de este objetivo de partida, se ha planteado la activación térmica de los forjados del edificio. En el caso las soleras y forjados colaborantes de nueva construcción (Figura 20), la activación se consigue mediante la colocación en el interior, antes del vertido de hormigón, de una trama de conductos adecuadamente coordinados con la armadura, por los que se circula agua a la temperatura consignada para los objetivos de climatización y confort aprovechando la gran inercia térmica del

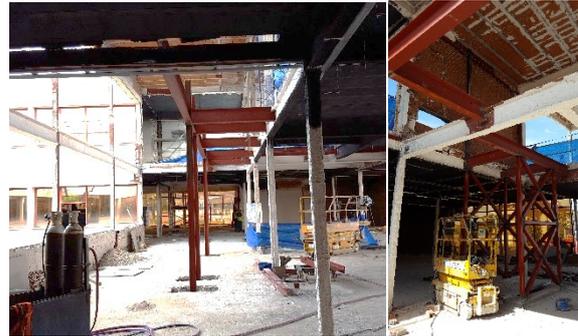
Desde el punto de vista del comportamiento global de la estructura, estas zonas de reconstrucción han sido aprovechadas para albergar elementos de arriostramiento lateral que doten al conjunto del edificio de una mayor rigidez frente a las acciones de viento, dichos elementos, núcleos y diagonales entre pilares, permiten compensar la falta de rigidez lateral original del edificio, así como el incremento de las acciones de viento derivado de la modificación de la envolvente exterior del edificio, más alta y con mayor superficie expuesta. Todas las conexiones entre elementos nuevos y pilares existentes se han planteado con uniones articuladas para minimizar los esfuerzos de flexión de nuevas cargas (Figuras 21 y 22).

Figura 21. Vista general del atrio generado en el edificio 2. Detalle de núcleo de ascensor

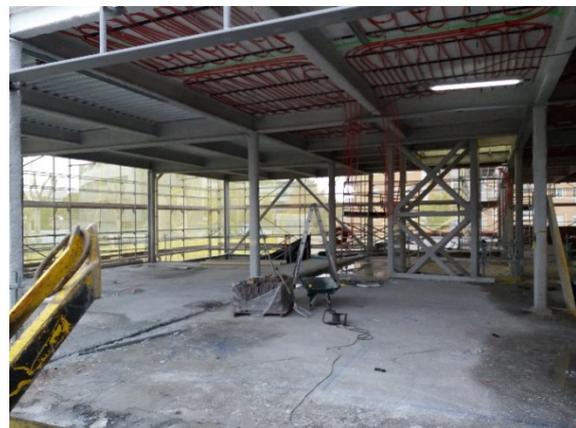
Figura 22. Vista general del nuevo acceso creado en el edificio 1. Detalle de núcleo de ascensor. Activación térmica de la cara inferior de los forjados existentes de planta cubierta (tubos rojos).

volumen de hormigón. En el caso de los forjados existentes (Figura 22), se dispone dicha trama de conductos tanto por la cara superior como inferior y posteriormente se hormigona una capa superior no estructural y se proyecta un recubrimiento de yeso en la cara inferior.

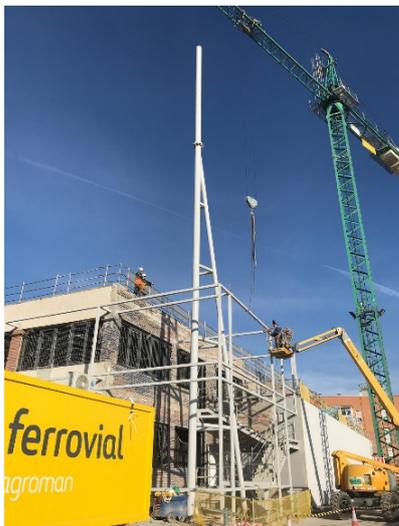
Junto con el edificio 1 se ha levantado una torre de comunicaciones de 25 m altura (Figura 23). Ejecutada con estructura metálica con base triangular está constituida por un soporte principal vertical y dos secundarios inclinados que se apoyan a una altura de 17,5 m sobre el primero. Cada 3.5 m se ha dispuesto un sistema de arriostramiento horizontal. Todos los elementos se han resuelto con perfiles de sección circular hueca de acero S-355 con diámetro y espesor variable en función del grado de sollicitación de cada elemento. La torre ha sido prefabricada en taller y transportada a obra en una pieza excepto el último tramo del mástil principal que, por limitaciones en el transporte hasta la parcela, ha sido ensamblado en obra mediante una unión atornillada embrizada.

Figura 23. Vista general de la torre construida de 25 metros de altura

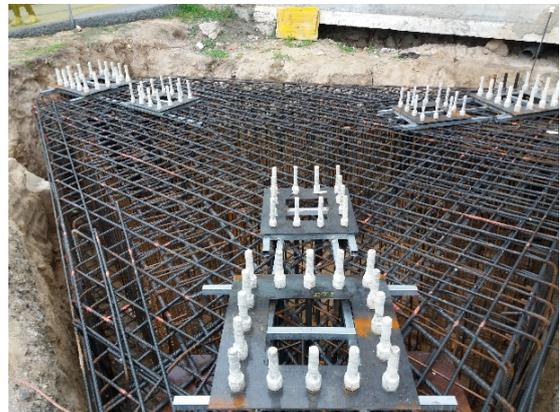
Debido a la necesidad de compensar y estabilizar el conjunto de la torre frente a las acciones horizontales de viento y a la existencia de rellenos en la zona de implantación, se ha planteado una cimentación mediante tres grupos de micropilotes coincidentes con los vértices de la base de la antena y un encepado de sección triangular. Dicho encepado (Figura 24) ha sido diseñado para las acciones transmitidas por la antena actual de 25 m y para poder disponer una antena de 40 m de altura, para ello se han previsto pernos y placas de anclaje embebidas durante el hormigonado.

Figura 24. Replanteo de placas base en encepado de antena
