# Proyecto de refuerzo y ampliación del puente sobre el río Llobregat en Sallent

*Design of the widening and retrofit of the existing bridge over the Llobregat River at Sallent*

Pedelta redactó para la Dirección General de Carreteras de la Generalitat el “Proyecto Constructivo del puente sobre el río Llobregat en la carretera B-430 en Sallent, Barcelona”. El proyecto define un ensanchamiento del puente existente de uno a dos carriles, incluyendo también una zona lateral para bicicletas y peatones, pasando de 6 a 12.15m de anchura de tablero. El puente original se construyó en un momento no documentado entre los años 1922 y 1940 según la colección de puentes de Eugenio Ribera. La construcción fue realizada por COMSA, con asistencia técnica de Pedelta para la realización de algunas adaptaciones y mejoras constructivas.

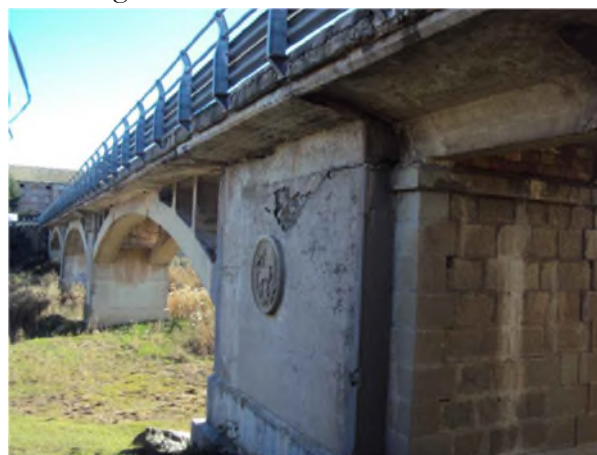
Previamente a las actuaciones realizadas, el puente existente para el cruce de la carretera B-430 sobre el río Llobregat en Sallent era un puente de hormigón armado construido en un año desconocido entre el 1922 y el 1940 según información fotográfica encontrada. Se trataba de un puente de 6m de ancho de plataforma tipo arco con diversos vanos y construido según la colección de puentes del Ingeniero Eugenio Ribera, Colección de puentes de hormigón armado, publicada el año 1922 [1]. Se trataba por lo tanto de un puente que forma parte de nuestro legado cultural, siendo una muestra de la tradición de los primeros puentes de hormigón armado, utilizando los propios elementos constructivos de acero de sostenimiento de cimbra y peso de hormigón

Figura 1. Fotografía del puente existente.

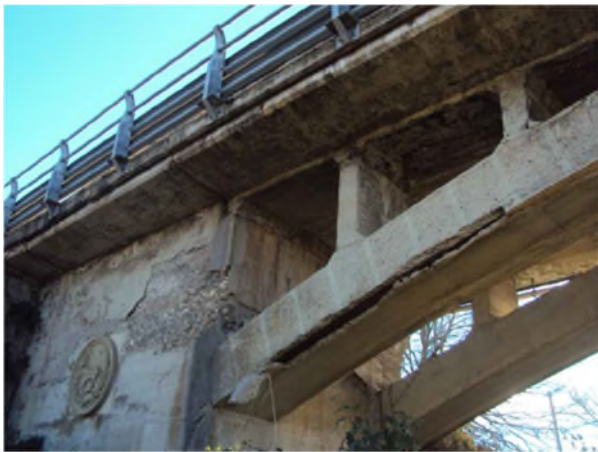
A nivel de daños, el puente presentaba desconches de hormigón en diversas zonas, sobre todo en arranque de los arcos. No parecían muy graves y tampoco se detectaron descalces o movimientos en cimentación debido a erosión fluvial.

**Figura 2. Algunos de los daños detectados en el puente.**

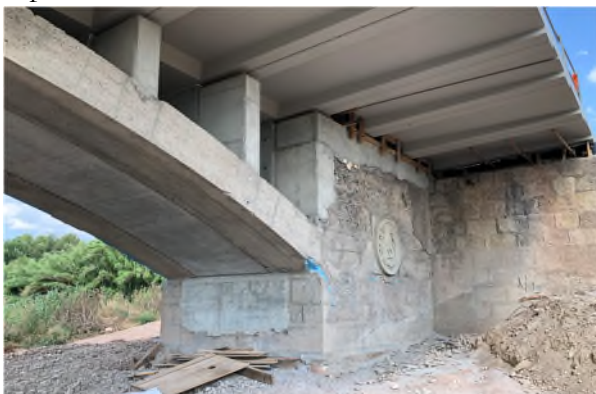
En segundo lugar, se propuso que los montantes estuvieran empotrados en el arco y articulados en el tablero en lugar de biarticulados en sus dos extremos como se preveía en el proyecto constructivo. El empotramiento en la base elimina la necesidad de apuntalar temporalmente los montantes biarticulados durante la construcción del tablero. Al eliminar la articulación inferior, aumenta la rigidez de los montantes y los consiguientes esfuerzos por deformaciones impuestas. Por ello se tuvo que modificar su espesor de 0.25 a 0.40 m.

**Figura 8. Imagen de arco, montantes y prelosas.**

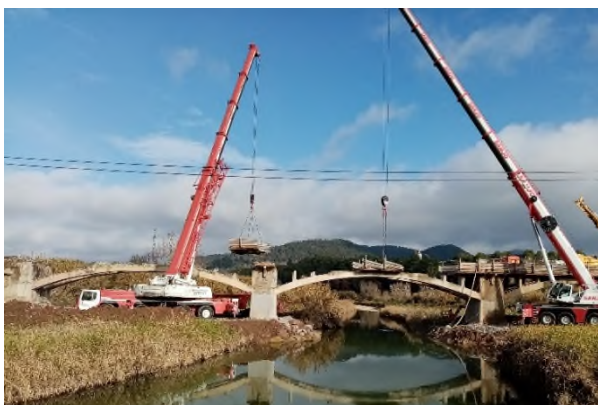
- Para los vanos laterales se utilizaron máquinas con cizalla hidráulica y trituradora que demolían el tablero y montantes directamente en el puente.
- Para el vano lateral, situado sobre el río, se realizaron cortes con hilo diamantado y sierra circular para formar piezas que después se retiraban con grúa y se demolían posteriormente en el suelo.

La demolición siguió un orden predefinido, comenzando desde el centro hasta el lateral del vano, pero manteniendo las piezas intermedias hasta el final. Antes de la demolición, los arcos existentes se arriostraron en una sección de los riñones para estabilizar dichos arcos ante la acción de cargas de construcción horizontales.

**Figura 11. Vista del desmontaje de piezas de cubierta cortadas.**

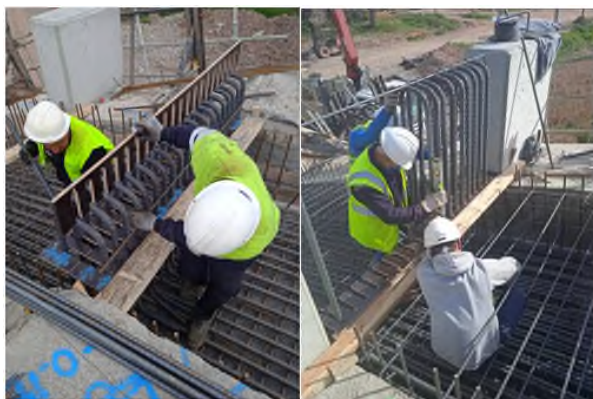
Cabe destacar la atención prestada a las interferencias de las armaduras por su alta densidad en los extremos empotrados del arco, encepados y armaduras de arranque de los montantes.

**Figura 12. Colocación de las barras de espera de uno de los montantes.**

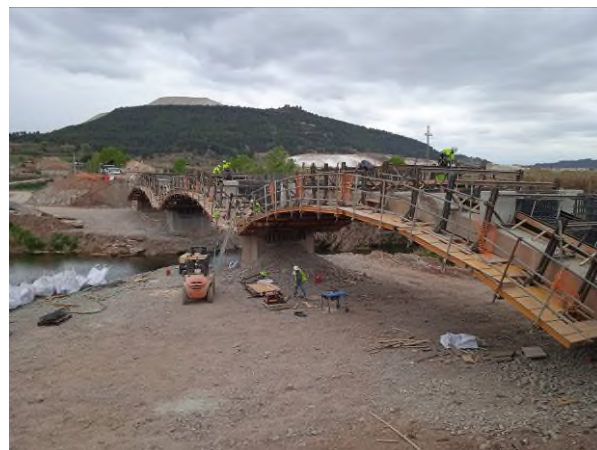
**Figura 13. Enfofrado del nuevo arco colgado de los arcos originales.**

El nuevo arco se ejecutó sobre un enfofrado colgado de los arcos existentes. Los montantes también se ejecutaron in situ, colocando cuidadosamente las barras de conexión de acero inoxidable en las posiciones previstas en las secciones superiores de dichos montantes. Esta unión entre montantes y tablero era rotulada en los tres montantes intermedios entre pila y clave de arco, y empotrada en el montante más cercano a la pila. En este sentido, fue necesario replantear con precisión cada posición de las barras para evitar interferencias con la armadura inferior longitudinal del núcleo de la losa del tablero, como se muestra en la siguiente figura.

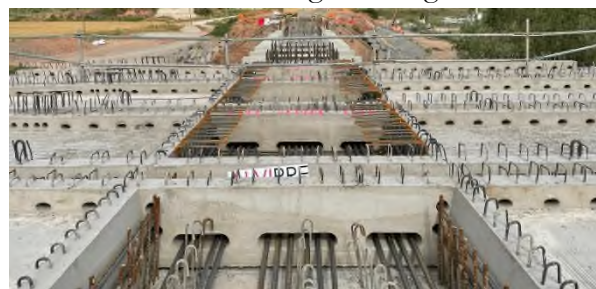
**Figura 14. Vista de losas prefabricadas con armadura inferior longitudinal de tablero atravesada y uniones inox.**
