# Sistemas provisionales para apeo de muros de fábrica con pies derechos de madera

## *Provisional shoring systems for masonry timber-framed walls*

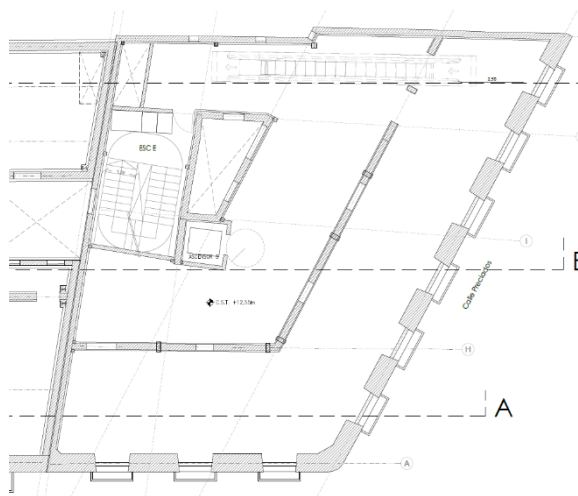
Figura 2. Planta tipo del edificio.

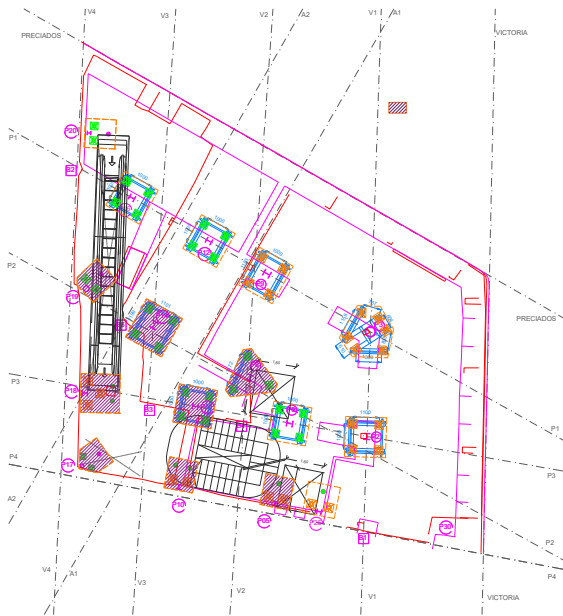
**Figura 3. Cimentación de estado reformado.**

La cimentación definitiva de los nuevos pilares, en algunos casos (ver **figura 3**), se pudo hacer al inicio de ejecución de la obra. No obstante, en otros casos (cuyo procedimiento constructivo completo se indica en el apartado 5), no se pudo hacer hasta que no se produjo la descarga efectiva del muro existente. En estos casos, se requirió igualmente realizar los micropilotes desde el inicio, para apoyar en ellos un encepado provisional (ver **figura 4**).

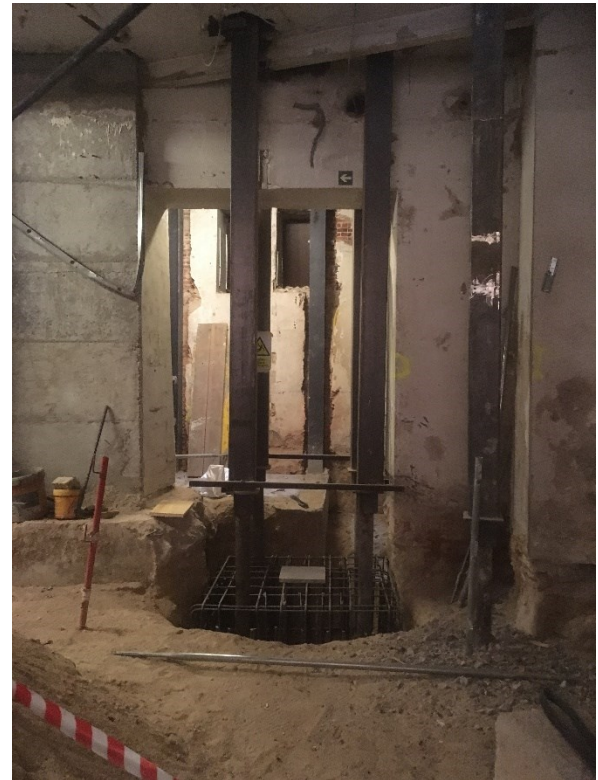
**Figura 4. Encepados provisionales y micropilotes.**

- Fase 1. Ejecución de encepados provisionales y micropilotes.
  - 1.a. Ejecución de micropilotes.
  - 1.b. Ejecución de encepados provisionales (ver **figura 4**).
- Fase 2. Apeo del muro en el nivel de planta tercera ( $P_3$ ) (ver **figura 5**).
  - 2.a. Ejecución de las torres de apeo hasta el nivel de planta tercera ( $P_3$ ) apoyadas en los encepados provisionales ejecutados en la fase 1.
  - 2.b. Colocación de las vigas de apeo provisional por encima del nivel de planta tercera ( $P_3$ ) (ver **figura 6**). Dichas vigas de apeo provisional fueron calculadas para que la flecha asociada al momento de desapeo no produjera daños estéticos en el mismo y, por tanto, no fue necesario, en ningún caso, la transferencia activa de carga mediante gatos hidráulicos.

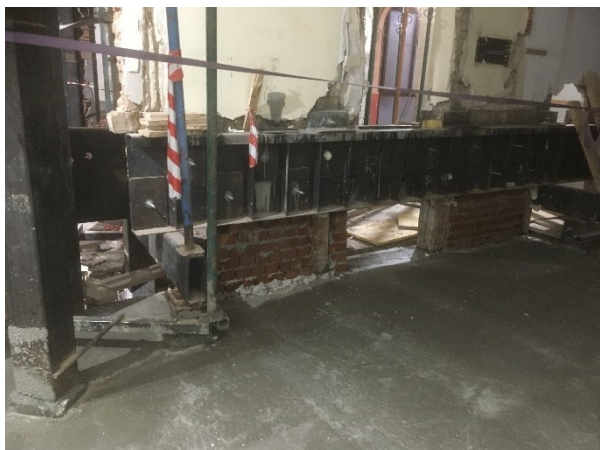
Figura 6. Detalle de pareja de UPN de Fase 2 del procedimiento de ejecución.

- 2.c. Conexión de dichas vigas tipo UPN (en forma de C) dispuestas en ambas caras del muro mediante inyección y tesado a muro existente.
- 2.d. Apuntalamiento del forjado existente a nivel de planta tercera ( $P_i$ ), el cual se apoya en el muro que se va a demoler.
- 2.e. Corte de las viguetas del forjado existente a nivel de planta tercera ( $P_i$ ) para desconectarlas del tramo de muro existente de planta segunda ( $P_{i-1}$ ).
- 2.f. Demolición de la fábrica del tramo de planta segunda ( $P_{i-1}$ ) a planta tercera ( $P_i$ ) (ver figura 7).
- 2.g. Colocación del tramo de pilar definitivo de planta segunda ( $P_{i-1}$ ) a planta tercera ( $P_i$ ) (ver figura 8) y de la viga de apeo definitivo en el nivel de planta tercera ( $P_i$ ) coincidente con el muro.

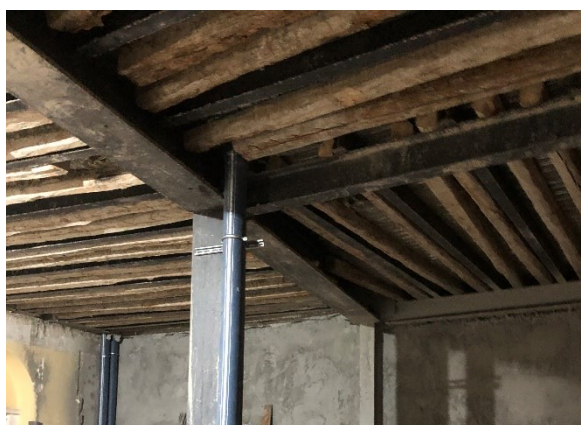
Figura 9. Disposición de viguetas metálicas y material de madera.

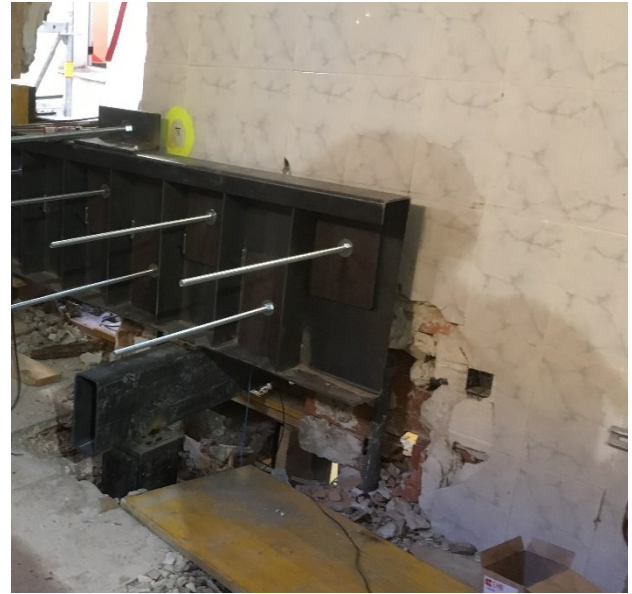
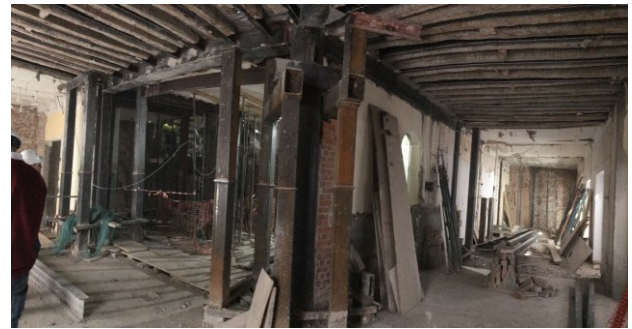
**Figura 11. Diseño de doble viga y castilletes.**

La propuesta para resolver el apeo provisional de los muros de la fase 2 mediante una doble viga consistió en perfiles armados con forma de C conectados al muro mediante barras pretensadas de pequeña entidad. En realidad, se optó por una viga armada con la que se pudieran conseguir grandes cantos, para mejorar la respuesta en deformaciones y en resistencia, pero hubo que reducir el peso de estas vigas empleando espesores reducidos. La reducción de peso fue fundamental para garantizar la manejabilidad en obra. Para cumplir con las normativas y evitar la abolladura de la sección de espesor reducido, se diseñó un giro del ala comprimida (ver **figura 11**).

Se realizó el dimensionamiento de estas vigas de apeo para el caso pésimo, considerando la distancia libre entre las torres de apeo como luz de cálculo, al situarse estas torres a 0.5 m del eje del pilar definitivo (torres de 1 m x 1 m centradas en el pilar). El límite de la flecha impuesto para garantizar que los movimientos en el momento de desapeo no produjeran daños estéticos en los muros existentes fue de  $L/700$  con un valor límite de 1 cm, siendo  $L$  la luz libre entre apoyos.

Las solicitaciones que fueron tenidas en cuenta para el diseño de cada una de las vigas armadas en forma de C fueron:

- o  $M_d = 200 \text{ KN}\cdot\text{m/viga}$ .
- o  $V_d = 203 \text{ KN/viga}$ .
- o **Inercia**  $> 15122 \text{ cm}^4$ .

La conexión continua al muro se realizó de manera continua al tresbolillo con varillas de diámetro igual a 16 mm, calidad 8.8 y separadas 250 mm (pretensadas a 85 KN/varilla caso pésimo).

Partiendo de la bajada de cargas en situación provisional, se realizó un reparto de carga a los castilletes definidos para el proceso constructivo, cuya ejecución se tuvo en cuenta en fase 1. Dichos castilletes se definieron como un conjunto de cuatro tubos cuadrados metálicos que formaran una torre de apeo.

Cada uno de estos tubos se calcularon a pandeo entre plantas, sin considerar ningún arriostramiento o triangulación adicional entre niveles de forjado.
