# Incorporación de una nueva última línea de defensa frente a colapsos progresivos en estructuras de hormigón prefabricadas

*Incorporating a new last line of defence against progressive collapse in precast concrete structures*

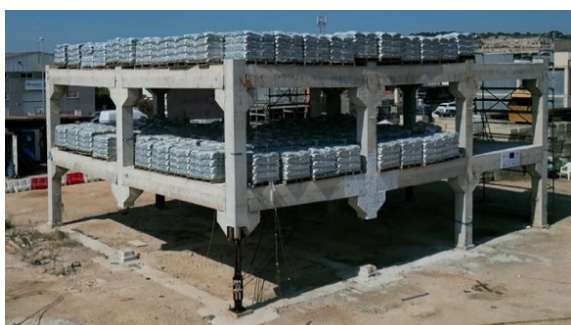
Figura 3. (a) Estado deformado de la muestra del edificio - Fase 1; (b) Deflexiones verticales en las ubicaciones de los pilares retirados (C8 y C11).

Tras la retirada de las dos columnas de los bordes (Fig. 3a), el edificio se estabilizó a unos 250 segundos del inicio de la fase de carga (indicado por las mediciones estacionarias). Los desplazamientos verticales máximos medidos en la ubicación de las columnas retiradas fueron de aproximadamente 58-65 mm (Fig. 3b). Estos desplazamientos indujeron una rotación de cuerda estimada de aproximadamente 0.01 - 0.015 radianes (menos de 1°) a las vigas conectadas a estas columnas removidas. Este nivel de desplazamiento puede considerarse pequeño teniendo en cuenta que el edificio perdió dos apoyos simultáneamente. De hecho, estas vigas soportaban principalmente las cargas mediante mecanismos de flexión sin entrar en ningún estado catenario. Normalizando los desplazamientos verticales con la profundidad de la viga, se obtiene un valor de

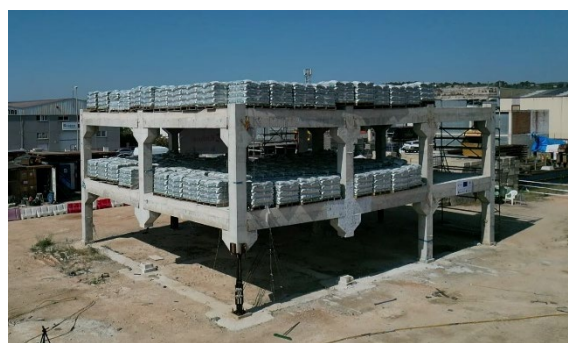
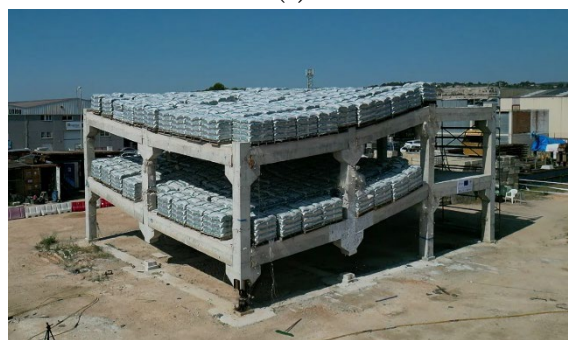
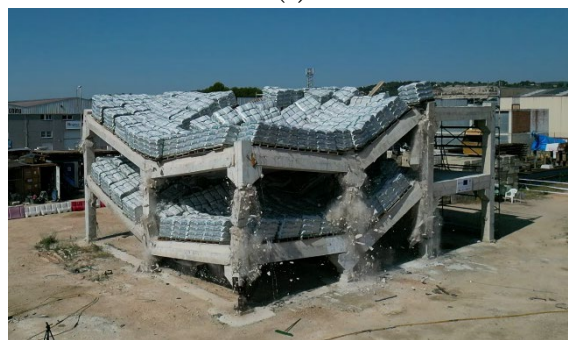
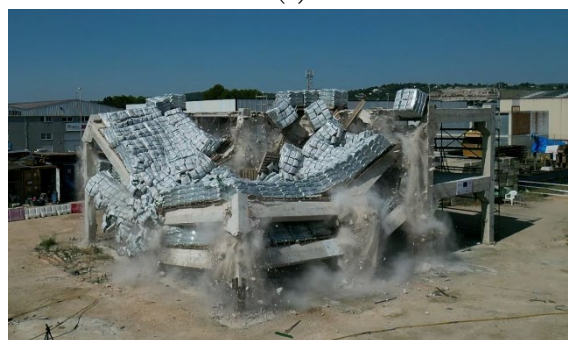
Figura 4. Evolución de los estados de daño del espécimen del edificio durante la Fase 2.

Tras realizar el procedimiento de retirada en la fase 1 (descrito en la sección 4.1), se hizo una pausa de 10 minutos antes de pasar a la fase 2 para garantizar que el edificio tuviera tiempo suficiente para estabilizarse. Simultáneamente, durante esta pausa, también nos aseguramos de haber monitorizado y registrado toda la información clave de los sistemas de medición. A continuación, se procedió a la eliminación dinámica de la columna desestabilizando la columna de acero de tres bisagras. Inmediatamente, el colapso se inició a partir de los tramos cargados en los que se retiraron los tres apoyos. Sin embargo, el colapso no se propagó al resto del edificio ya que el frente de colapso fue detenido por el mecanismo de segmentación. La instantánea del proceso de colapso se presenta en la Fig. 4 para dar una idea de la evolución de los daños en el sistema durante la prueba.

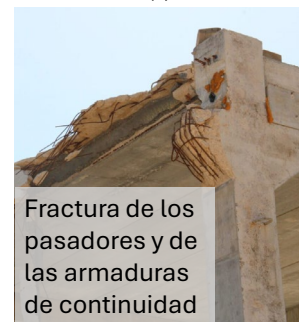
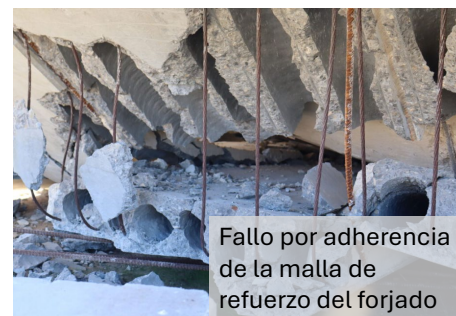
Fractura de los pasadores y de las armaduras de continuidad

**Figura 5. (a) Una vista aérea del espécimen del edificio mostrando el borde del segmento; (b) Mecanismos clave de fallo que permiten que se produzca la segmentación.**

responsables de la segmentación. Algunos de los fenómenos clave se muestran en la Fig. 5b, incluyendo la fractura del pasador y de las barras de continuidad superiores en el lugar de la conexión viga-columna y el desprendimiento de la malla de refuerzo de la losa (topping) debido a deslizamientos. Es importante mencionar que, aunque la segmentación consiguió detener el colapso, esto no significa que las partes intactas del edificio sobrevivieran sin daños. Se observaron diversos grados de daños en la parte intacta pero, en general, las regiones más cercanas al borde del segmento fueron las más gravemente afectadas (dañadas) y se observaron menos daños en las regiones más alejadas. En el estudio correspondiente [9] se presenta una inspección detallada de estos daños. El éxito de esta campaña de pruebas demostró que la continuidad y la segmentación podían combinarse sinérgicamente para mejorar la robustez estructural de los edificios cuando se someten a diferentes tamaños de fallo inicial. La continuidad ayuda a redistribuir las cargas de los elementos fallidos a su entorno y a evitar cualquier colapso tras pequeños fallos iniciales. Por el contrario, la segmentación evita la propagación del colapso tras grandes fallos iniciales, proporcionando la última línea de defensa cuando fallan otras medidas.
