# Adecuación estructural para nuevos usos: paso superior de la Cuesta de San Vicente y cubierta del aparcamiento de la Plaza de España de Madrid

*Structural adaptation for new uses of the overpass at Cuesta de San Vicente and the parking lot roof at Plaza de España, Madrid*

Cristina Cabezas Moreno<sup>a</sup>, Igor San Dámaso Martín<sup>b</sup>

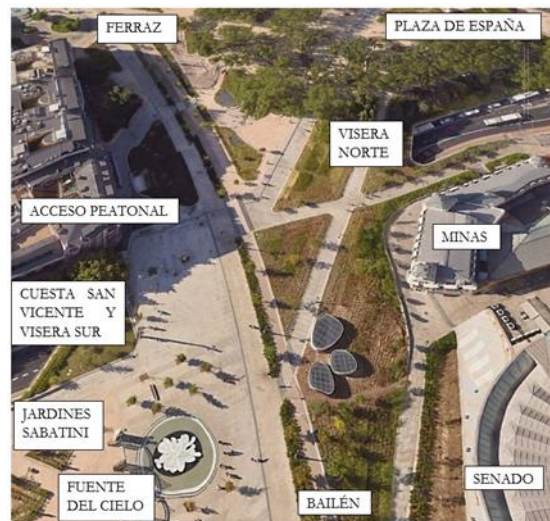
Figura 3. Configuración final en superficie.

La configuración final (Figura 3) es el resultado de compatibilizar el objetivo de peatonalización y naturalización del espacio, la necesidad de habilitar el paso eventual de vehículos oficiales por el denominado caminito del Rey y el paso habitual de vehículos de vigilancia y mantenimiento; con el criterio de sostenibilidad del proyecto adjudicado fijado por el Ayuntamiento de Madrid basado en la reutilización de la estructura existente.

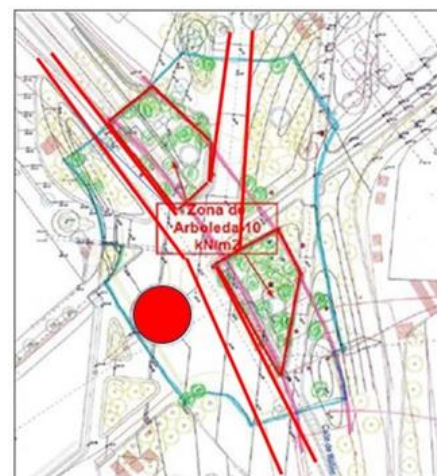
Resultó que para las cargas iniciales transmitidas por la Fuente del Cielo sobre la “nariz” sur, la densa arboleda sobre la calzada original y los caminos para paso de vehículos pesados (Figura 4), había zonas con coeficientes adicionales de seguridad (capacidad resistente última / esfuerzo actuante mayorado) inferiores a la unidad y, por tanto, no admisibles que requerían intervenciones de refuerzo para satisfacer los criterios vigentes de seguridad.

Figura 4. Cargas inicialmente previstas.

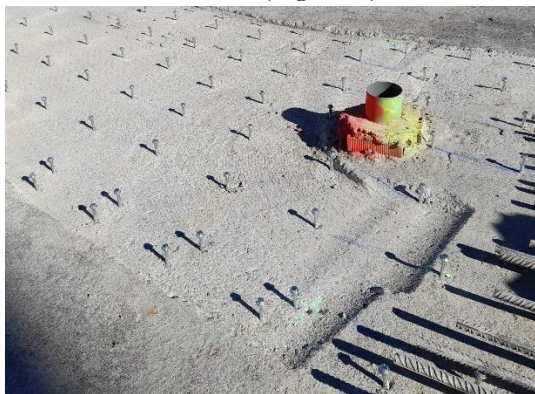
Se realizó un recredido de 15cm de hormigón armado HA-30 conectado a rasante sobre una interfaz muy rugosa entre hormigones sobre las zonas in situ. (Figura 6)

**Figura 6. Conexión a rasante en cara superior.**

Este recredido supone disponer de un mayor canto útil para las cargas adicionales al peso propio. Así se resuelven tanto los problemas de falta de longitud de la armadura de negativos del disco y vigas sobre los pilares, como la verificación del estado límite último de punzonamiento.

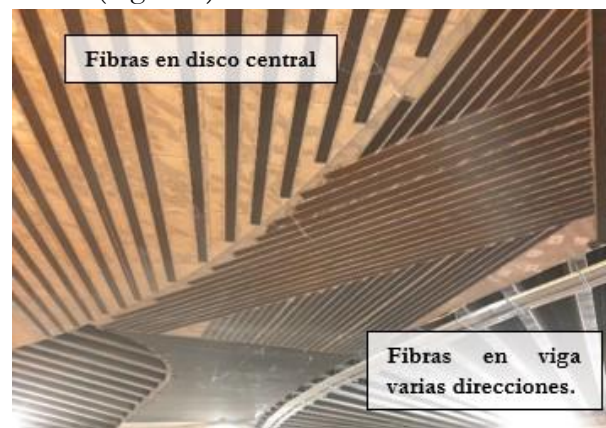
Para resolver las deficiencias de armado, tanto de cuantía como de anclaje en cara inferior, se disponen fibras de carbono adheridas [2-4] en dirección E-O en el disco central y en direcciones longitudinal y transversal en las vigas in situ (Figura 7).

**Figura 7. Fibras de carbono adheridas en cara inferior.**

Las vigas son elementos especialmente complicados en forma y comportamiento. Para acomodarse lo más posible a su geometría, hubo que cruzar varias alineaciones de fibras longitudinales ya que solo permiten replanteos rectos. El refuerzo transversal se completó, donde fue necesario, con conectores preformados compuestos por un vástago rígido y un extremo libre no impregnado que se deshilacha en el exterior y se adhiere al soporte.

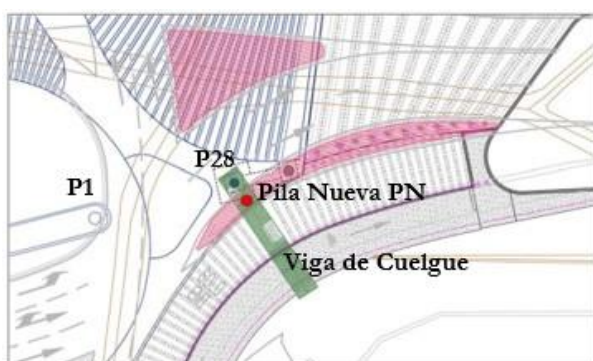
Este conjunto está formado por una nueva pila de fuste circular, situada en una isleta lo más próxima posible a la pila P28 a eliminar, que permitió trasladar la carga al nuevo soporte a través de una ménsula de 1.90 m de luz (Figura 8).

**Figura 8. Planta viga de cuelgue y pilas.**

Para equilibrar esta ménsula, se ejecutó un vano de compensación sobre los nuevos carriles bus y bici, que se empotró en un muro de equilibrio que se ancló al terreno mediante micropilotes.

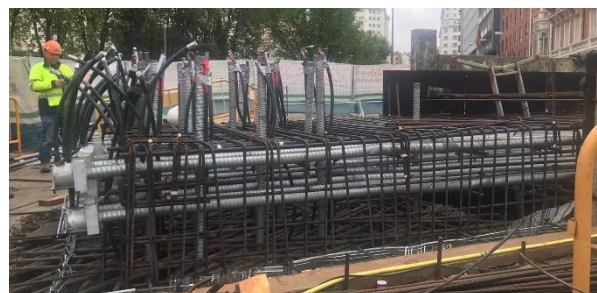
El conjunto ménsula-vano de compensación se denominó viga de cuelgue y se ejecutó en dos fases: la primera, hasta el carril bici con el tesado de los tirantes horizontales y la segunda, sobre el carril bici con canto variable y con el tesado de los tirantes verticales (Figuras 9 y 10).

**Figura 10. Detalle de armado de viga de cuelgue.**

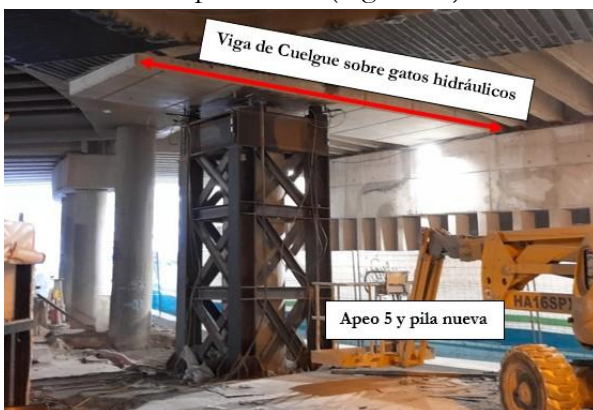
Para minimizar los asientos diferenciales entre la cimentación de la nueva pila y las cimentaciones existentes, se decidió precargar la nueva cimentación para provocar los asientos antes de que la nueva pila recibiese las cargas de la que se eliminaba y se empleó otro apeo provisional ejecutado sobre la misma cimentación, el denominado apeo 5, formado por una estructura metálica diseñada *ad hoc* alrededor de la pila nueva (Figura 12).

**Figura 12. Apeo 5 alrededor de la nueva pila.**

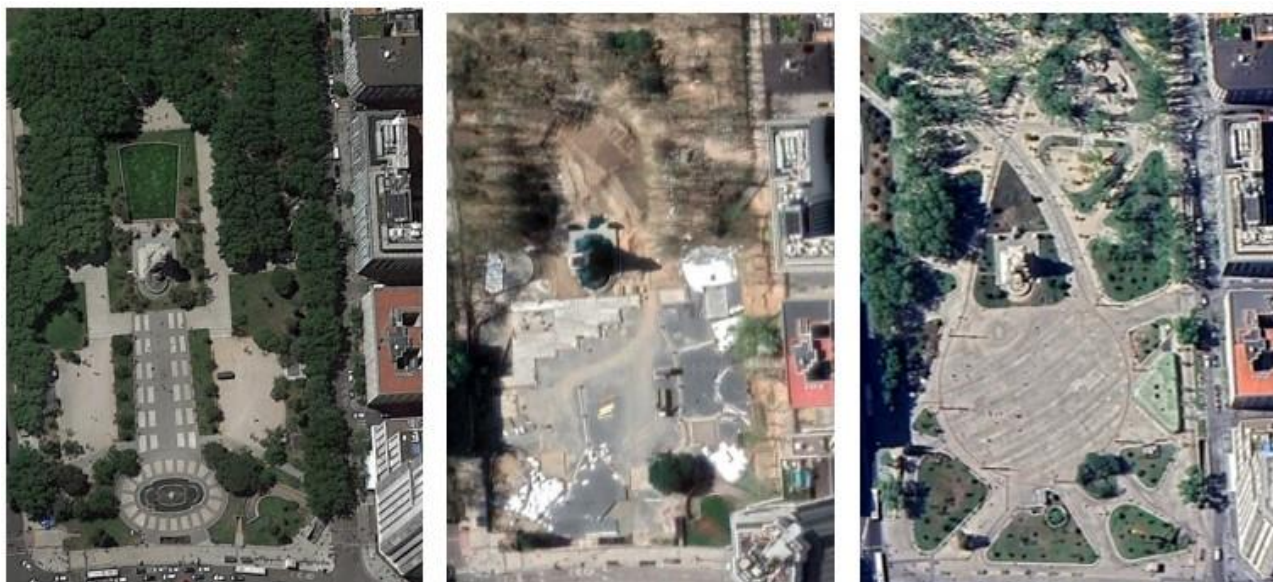
Figura 14. Plaza de España de Madrid antes, durante y después de la remodelación finalizada en 2021.

El Proyecto de Remodelación de la Plaza de España resolvió esta situación creando sobre la cubierta del aparcamiento subterráneo una gran plaza urbana en forma circular, universalmente accesible, diseñada para organizar todo tipo de eventos. Se eliminaron los desniveles preexistentes y se protegió del viario con parterres que conforman las entradas a la plaza. En definitiva, se consigue aprovechar su inmenso potencial como espacio ciudadano activo (Figura 14).
