# Refuerzos estructurales frente a cortante y punzonamiento en forjados bidireccionales de hormigón armado de edificios destinados a uso residencial

## *Punching and shear strengthening in two-way reinforced concrete floors of residential buildings*

La presente comunicación se centra en los refuerzos estructurales llevados a cabo frente a esfuerzo cortante y punzonamiento en los forjados.

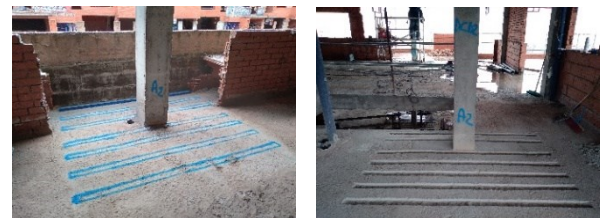
Figura 6. Fases 1 y 3 del procedimiento de refuerzo frente a punzonamiento.

- Fase 1: Replanteo del refuerzo.
- Fase 2: Limpieza de la superficie afectada por el refuerzo por medios manuales y mecánicos ligeros.
- Fase 3: Se realizaron rozas en una sola dirección, sobre el recubrimiento de hormigón del forjado, para alojar la armadura de piel sin incrementar en exceso el espesor de hormigón (ver figura 6).
- Fase 4: Suministro, elaboración y montaje de retícula de acero corrugado B500S, conformado con conjuntos de 2 barras de 16 mm de diámetro con una separación máxima de 300 entre ellas.
- Fase 5: Formación de conectores con barras de acero B500S ancladas en hormigón endurecido, con una cuantía de un conector cada 500 mm en ambas direcciones. Las barras de los anclajes serán redondos de 10 mm de diámetro, con una profundidad de anclaje de 200 mm, realizadas con Sika Anchor Fix 3030, con una garrota de 150 mm (ver figura 7).

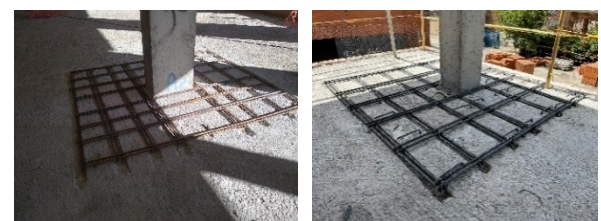
Figura 7. Fases 4 y 5 del procedimiento de refuerzo frente a punzonamiento.

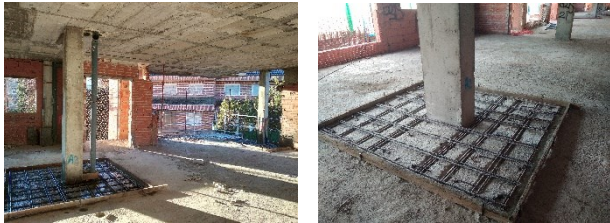
Figura 8. Fases 6 y 7 del procedimiento de refuerzo frente a punzonamiento.

- Fase 7: Puente de adherencia con Sikadur 32 Fix (ver figura 8).
- Fase 8: Suministro, puesta en obra y compactación de hormigón HA-30 de 60 mm de espesor.
- Fase 9: Desencofrado del perímetro (ver figura 9).

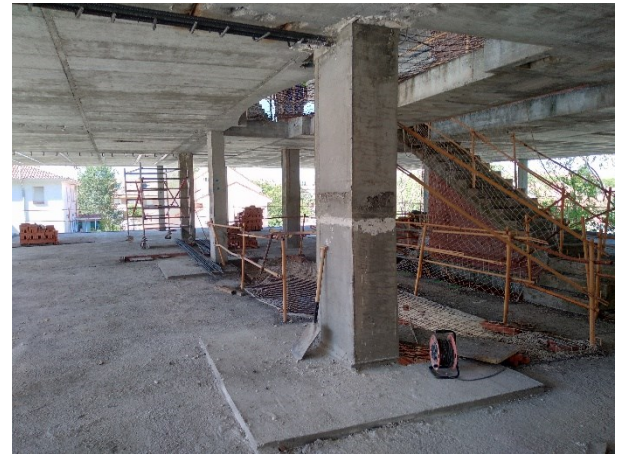
Figura 9. Estado final de refuerzo frente a punzonamiento.

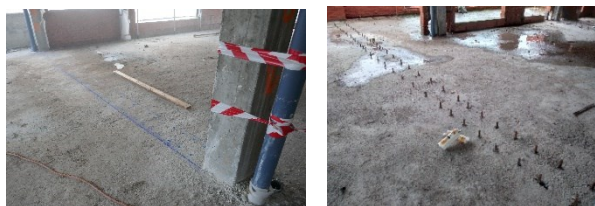
**Figura 11. Fases 1 y 3 del procedimiento de refuerzo frente a cortante.**

- Fase 1: Replanteo del refuerzo.
- Fase 2: Limpieza de la superficie afectada por el refuerzo por medios manuales y mecánicos ligeros.
- Fase 3: Formación de armadura de cortante con dos barras verticales de acero B 500S con forma de "L", con separación entre 150 y 350 mm, según planos. La armadura de cortante se hará pasar a través del canto de la losa existente, de 350 mm de espesor, mediante anclaje de la barra en el hormigón endurecido, con Sika Anchor Fix 3030 (ver figura 11).
- Fase 4: Formación de armadura superior de momento flector negativo con dos barras de acero corrugado B 500S, de 20 mm de diámetro.
- Fase 5: Anclaje pasante de la armadura longitudinal superior a través de los pilares existentes, con un mínimo de dos barras de 20 mm, en alineación de pilares (ver figura 12).

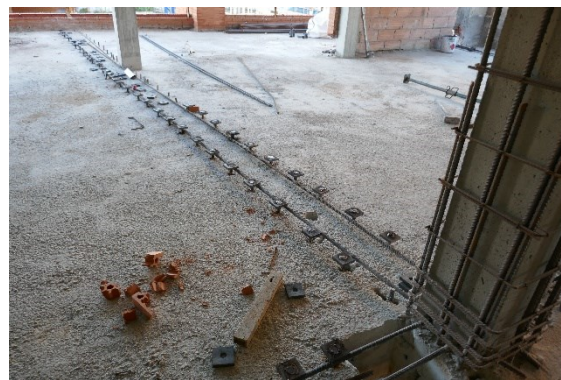
**Figura 13. Fase 6 del procedimiento de refuerzo frente a cortante.**

- Fase 6: La armadura de cortante se anclará en la parte superior con chapa de acero de 80x80x15 con soldadura en botón (ver figura 13).
- Fase 7: Formación de armadura inferior de momento flector positivo con 3, 4 ó 6 barras de acero corrugado B 500S, de 20 mm o 25 mm de diámetro.

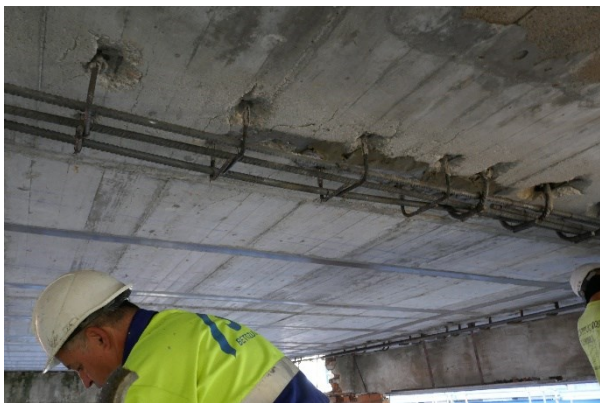
**Figura 15. Fase 9 del procedimiento de refuerzo frente a cortante.**

- Fase 8: Anclaje pasante de la armadura longitudinal inferior a través de los pilares existentes, con 3, 4 o 6 barras, en alineación de pilares existentes (ver figura 14).
- Fase 9: Formación de cuña inferior de mortero técnico SikaRep®-2400, con puente de adherencia de Sika Monotop®-910 S, para favorecer la evacuación de aire y el contacto entre el hormigón fresco y a la cara inferior del techo donde contacta (ver figura 15).

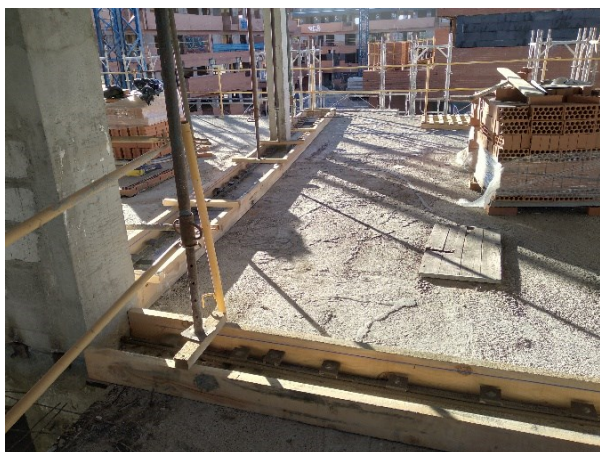
**Figura 16. Fase 10 del procedimiento de refuerzo frente a cortante.**

- Fase 10: Formación de encofrado superior (ver figura 16).
- Fase 11: Formación de encofrado inferior con sistema de cimbra (ver figura 17).
- Fase 12: Suministro y puesta en obra de hormigón HA-30.
- Fase 13: Desencofrado (ver figura 18).

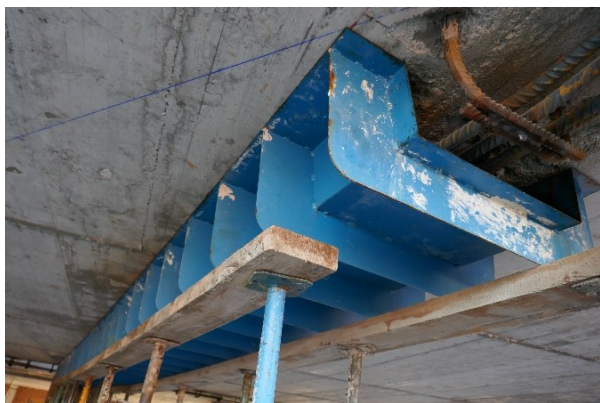
**Figura 17. Fase 11 del procedimiento de refuerzo frente a cortante.**

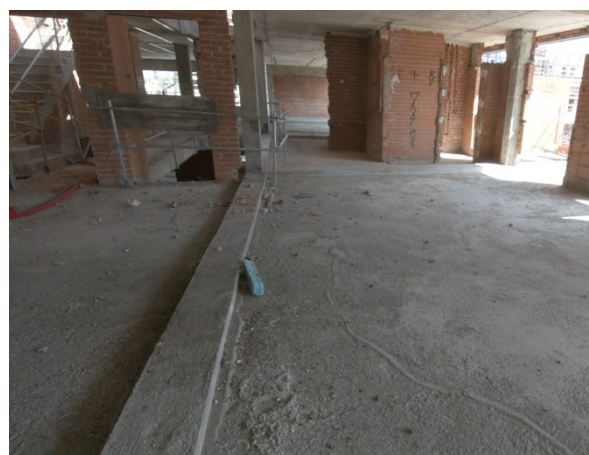
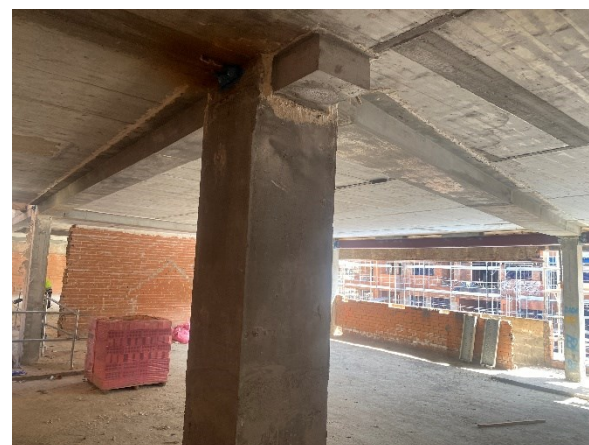
**Figura 18. Estado final del refuerzo frente a cortante.**
