# REHABILITACION DE LA PASARELA ATIRANTADA DE MARQUES DE ZAFRA, SOBRE LA M-30, EN MADRID

*Title Repair of the stay cabled footbridge of Marques de Zafra over the M30 in Madrid*

Se trata de la sustitución de los tirantes y de la reparación integral de la pasarela atirantada de Marqués de Zafra sobre la M30 en Madrid. Construida en 1976, el tablero es una viga cajón de hormigón pretensado de 127,80 m de longitud, prefabricado en tramos unidos en obra. El vano central con luz de 85,80 m cuelga de los pilonos mediante 8 tirantes inclinados y 4 tirantes verticales. El equilibrio estructural se resuelve con 4 tirantes de retenida por pilono conectados a la culata del tablero. Los tirantes antiguos de hilos paralelos rellenos con lechada de cemento se sustituyen por tirantes de cordones paralelos con terminal de horquilla. Además, se disponen nuevos pretensados verticales de retenida.

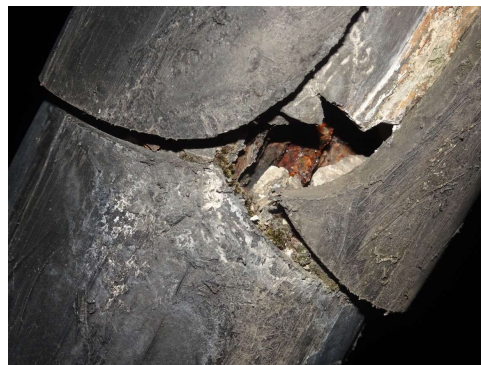
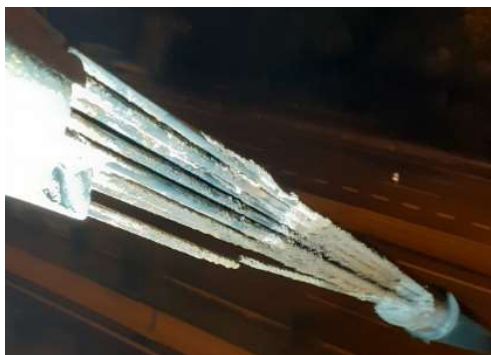
Durante una inspección Principal periódica realizada por Madrid Calle 30 en 2020, se detectó una rotura de la vaina del cable de mayor longitud del vano central (T6S) con una pérdida de sección de casi el 30% en el cable dañado (Fig. 4).

**Figura 4. Cable T6S con la rotura de vaina y posterior reconstrucción temporal**

Se acometió entonces una Inspección Especial de todos los tirantes de la estructura y Freyssinet llevó a cabo una reparación temporal de la vaina y se realizó una inyección de lechada. Además, durante la inspección detallada descubrieron vacíos en ese y otros tirantes a nivel de la unión con el pilono, mediante un endoscopio, que manifestaba evidencia de corrosión. También se detectó agua circulando dentro del cable debido a la falta de estanqueidad en el nivel del pilono. Se midieron las fuerzas en los tirantes con el método de cuerda vibrante y se realizó un levantamiento topográfico completo del tablero. En esta etapa no se observaron anomalías estructurales graves, excepto que las condiciones de los apoyos entre el pilono y el tablero no funcionaban correctamente.

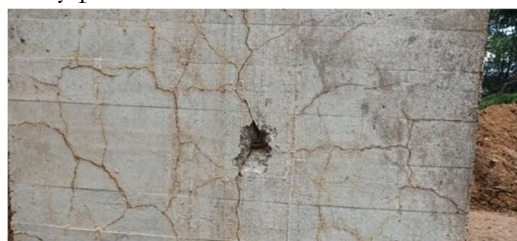
Al excavar el estribo E-1 se detectaron grietas tipo “piel de cocodrilo” en las paredes. Se realizaron análisis con el Instituto Eduardo Torroja y se confirmó una reacción álcali-agregado (Fig. 5). La solución incluyó inyección de grietas y protección con mortero.

**Figura 5. Reacción álcali**

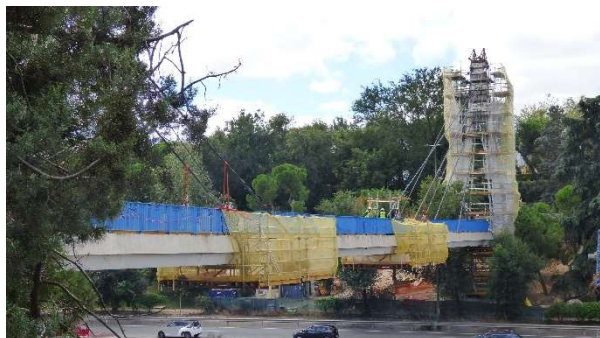
Como se ha indicado en el punto 5 *Proceso Constructivo*, los medios auxiliares consisten en el Montaje de estructuras de apuntalamiento y andamios (2) en los pilonos, y la Instalación de plataformas temporales en el tablero del vano central (9) (Fig. 6), para independizar los trabajos de la afección de las calzadas de la M-30. Además del atirantamiento provisional del tablero

Figura 6. Plataformas auxiliares en tablero

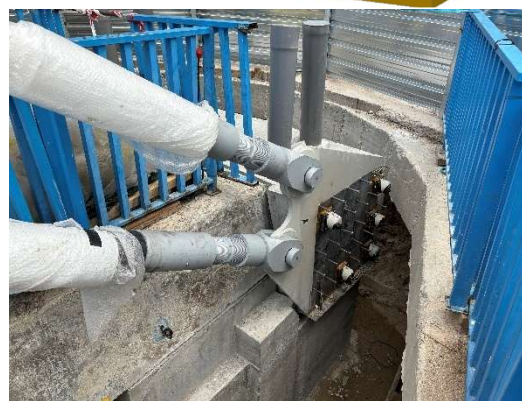
Para ello, se propone disponer una viga trasera de hormigón pretensado apoyada sobre

dos pilares la cual, en sus extremos, recibe los anclajes de los tirantes de retenida (Fig. 7). Dicha viga tendrá una doble función:

- La componente vertical de la carga de tirantes de retenida se transmite a dos pilares con pretensado vertical.

Figura 7. Esquema de conexión en estribo

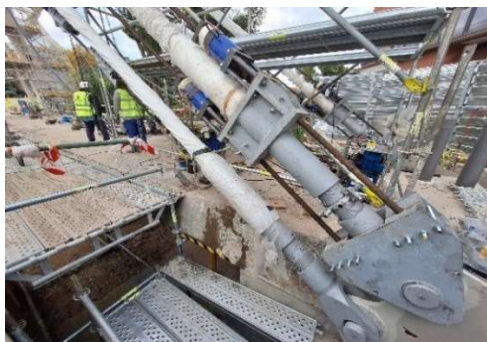
- La herramienta de tesado para los nuevos tirantes ha sido adaptada para tensar ambos tamaños de tirantes de la obra (anclajes de 7 y 12 cordones). Es un sistema de by-pass cuyo objetivo es liberar la cabeza de la horquilla regulable y su conector roscado para poder apretar

o aflojar, independientemente de la carga actual en el tirante (Fig. 11).

**Figura 11. Tesado nuevos tirantes**

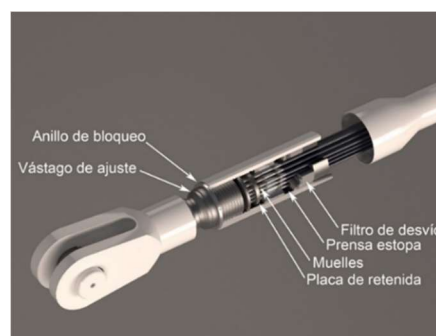
El anclaje superior es del tipo terminal fijo con horquilla y pasador, el anclaje de cada cordón se realiza mediante un manguito de extrusión encapsulado en el interior del anclaje, la cámara que contiene los manguitos de extrusión está inyectada con cera mineral. El anclaje inferior es del tipo terminal regulable con horquilla y pasador (Fig. 12). El anclaje de cada cordón se realiza de la misma forma que para el anclaje superior. Consiste en un tensor con una carrera de 200 mm. El orificio del pasador tiene forma oblonga (con una holgura de 20 mm) que permite controlar la fuerza del tensor como se explica a continuación.

**Figura 12. Anclaje regulable**

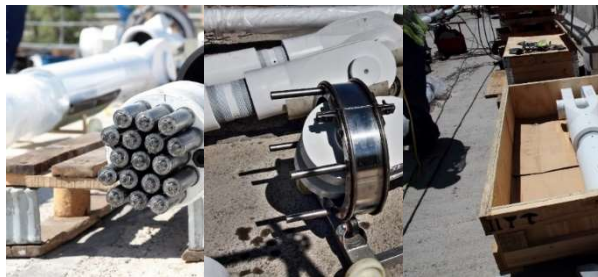
*Cordón y manguito de extrusión*      *Anclaje fijo*      *Anclaje regulable*

**Figura 13. Prefabricación del tirante**

La vaina exterior tiene un diámetro de 110 y 125 mm y un espesor de 6 mm respectivamente. Está fabricada en polietileno de alta densidad (PE80 o PE100) protegido contra los rayos UV coextruido con una capa externa de color blanco. T (Fig. 13).

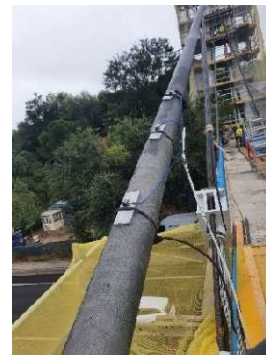
Se miden parámetros como fuerzas en los tirantes existentes (Fig. 14), los cables temporales y los nuevos tirantes tan pronto como se tesan. La deformación de los pilonos se controló con inclinómetros y medidores de deformación relativa con el tablero, mientras que la deformación vertical del tablero se controla con medidores laser conectados entre el tablero y el suelo.

**Figura 14. Acelerómetros en tirantes antiguos**

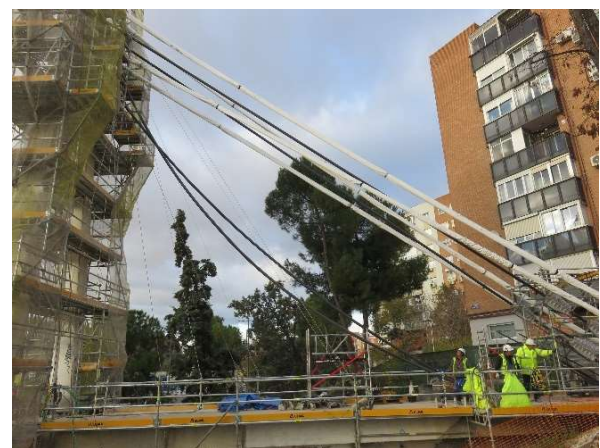
**Figura 15. Descenso de tirantes de retenida antiguos**
