# Aplicación práctica de refuerzos activos en el tablero de un puente y en un forjado

## *Practical application of the active reinforcement in a bridge deck and floor slab*

En la presente comunicación se exponen dos ejemplos correspondientes al refuerzo activo mediante perfiles metálicos del tablero de un puente y de un forjado de un polideportivo sobre el que se ejecutaron unas piscinas. La puesta en carga de los perfiles permitió que el calibre de los mismos quedara condicionado únicamente por criterios de seguridad. Lógicamente, el diseño y su puesta en obra implicaron ciertas precauciones, como son el control efectivo de las fuerzas introducidas por el refuerzo a la estructura, su variación en el tiempo por retracción y, sobre todo, fluencia del hormigón, el efecto de cargas alternadas en elementos consecutivos, la introducción de la seguridad, etc., todos ellos de fácil resolución en la práctica.

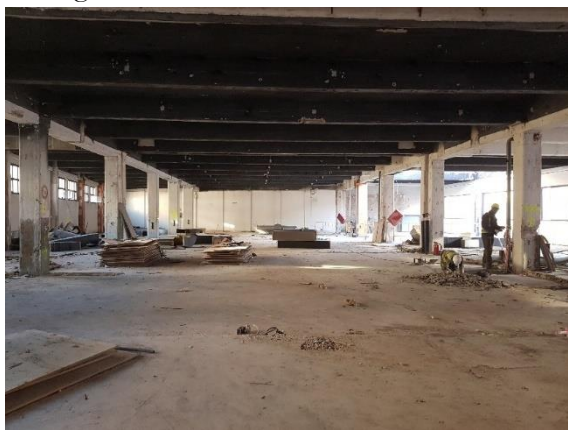
Figura 1. Vista de la configuración de la estructura

La estructura está formada por pórticos de hormigón armado entre los que se han dispuesto forjados unidireccionales de losas nervadas de luces significativas (unos 12 m), como se aprecia en la figura 1.

(en la mayoría de los casos el refuerzo sólo se realizó en el vano central de unos 12 m de luz que se mostraba en la figura 1), la excentricidad de la carga en la misma produciría una torsión que previsiblemente fisuraría la viga por torsión. Se trata en todo caso de una torsión de compatibilidad que no alteraba el equilibrio del forjado, aunque lógicamente sí modificaba los esfuerzos en el mismo, por lo que fue sido considerada igualmente en las comprobaciones realizadas.

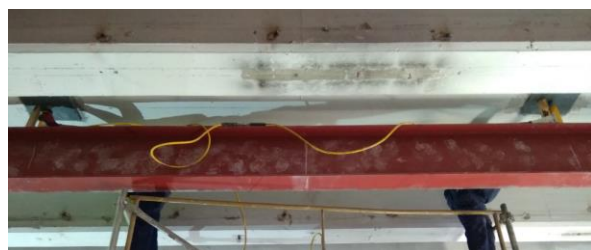
Figura 8

- 2) Disposición del perfil metálico (figura 8) o de la cercha (figura 9) de refuerzo bajo el forjado, dejando una separación entre ambos de unos 15 cm (esta separación puede ser superior en función de los gatos que se dispongan).

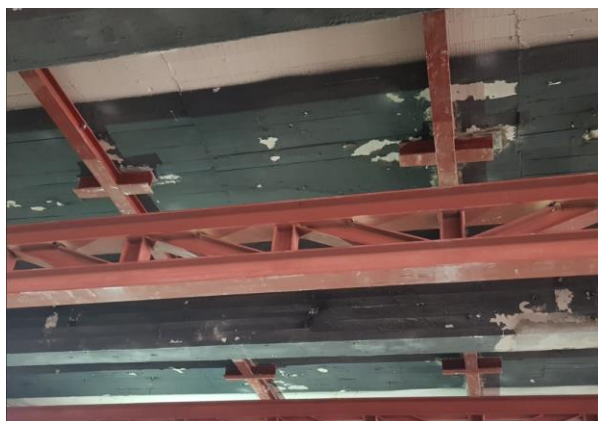
Figura 9

(figura 10). En planta cubierta el perfil a disponer fue un HEB100, con sendos recrecidos a ambos lados para la citada disposición de los elementos de retacado (véase la figura 9 anterior).

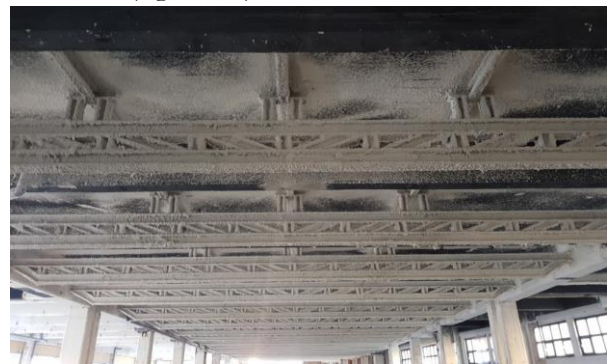
Figura 14

- 11) Finalmente, todos los elementos metálicos quedaron protegidos frente a la corrosión. Asimismo, los refuerzos del forjado de cubierta tuvieron que protegidos frente al fuego garantizando un nivel de protección R-90 (figura 14).

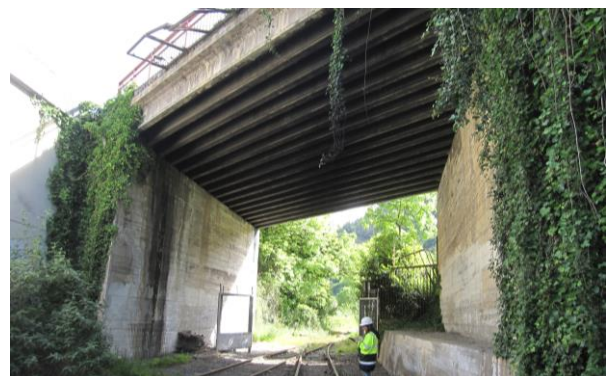
Figura 15

Se trata de una estructura un único vano apoyado en estribos esviados respecto al tablero, que se encuentran separados 10,88 m. Los estribos son de hormigón en masa, de tipología muro frontal.

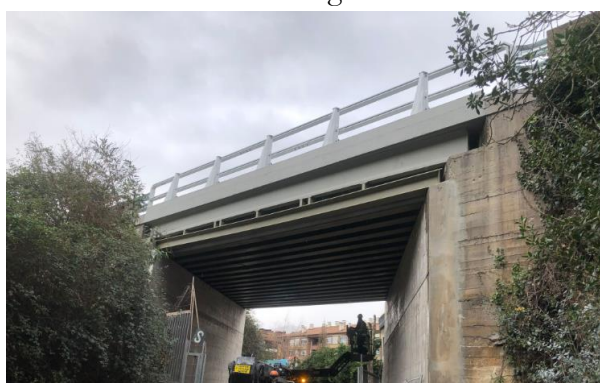
Figura 19

En las figuras 19 y 20 se muestran algunas vistas del refuerzo ejecutado. Cabe destacar que, como en el ejemplo anterior, la comprobación de las deformaciones en los perfiles se realizó mediante distanciómetro láser, debiéndose repetir la operación de gateo en varias fases dada la reducida distancia entre vigas.
