# Modificación estructural del subsuelo de las instalaciones de Roland Garros para la creación del museo del Tenis y de un auditorio

*Structural modifications of the basement of installations of Roland Garros in order to create the Tennis museum and an auditorium*

Miquel Peiro Sendra<sup>a</sup>, Anna Maria Bordas Geli<sup>b</sup>, Bastian Ninino<sup>c</sup>

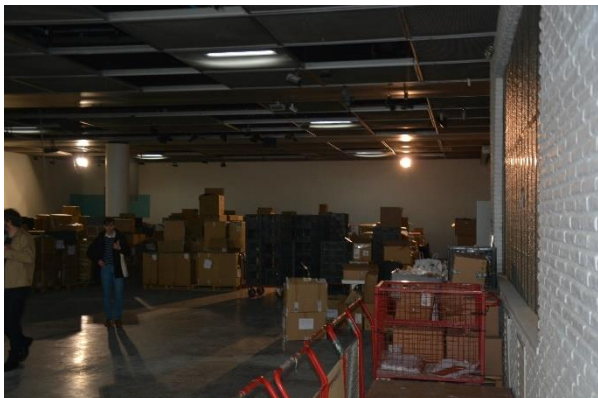
**Figura 1. Estado inicial del espacio del auditorio, ocupado como almacén.**

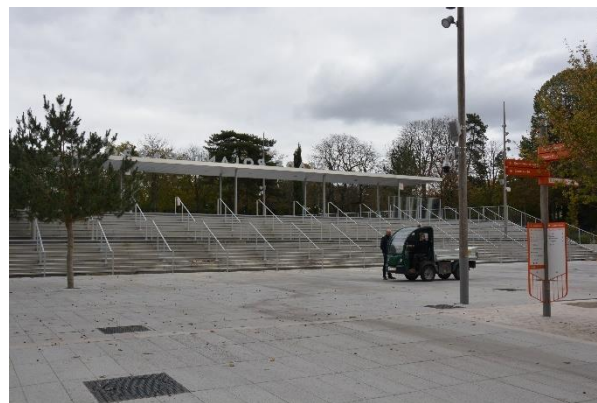
Figura 7. Vista de la explanada.

Toda la superficie pavimentada al pie de las escaleras es utilizada durante todo el año por vehículos ligeros, y soporta importantes cargas de la multitud de espectadores durante el torneo. También es una vía de acceso para los bomberos, por lo que debe permanecer transitable en todo momento para permitir el acceso a los vehículos de emergencia.

Esta limitación lleva a la necesidad de limitar la extensión de las obras en la explanada y, por tanto, de maximizar las obras de recalce en el interior del edificio. También hace falta que la explanada esté en perfectas condiciones durante el torneo anual.

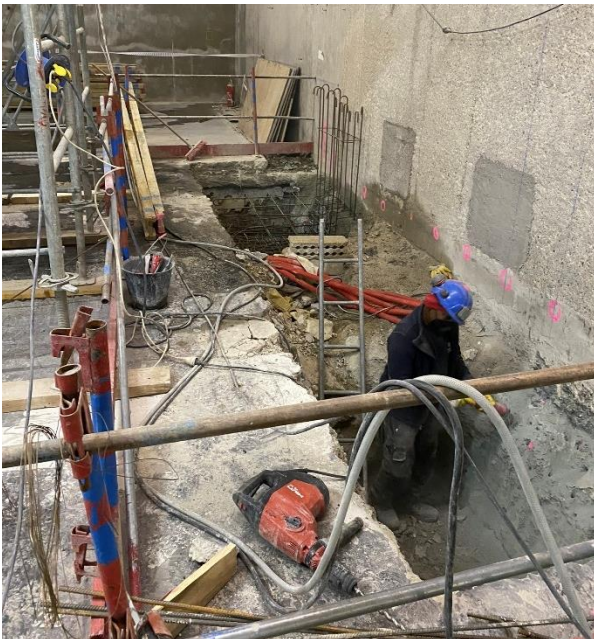
Para evitar cualquier desorden, las nuevas vigas se apoyan en nuevos soportes verticales, a su vez basados en nuevas cimentaciones. En el lado del muro V8, la creación de nuevas zapatas no planteó ningún problema particular, pero en el lado del pilar P12 fue necesario pasar por encima de los cimientos existentes del pilar mediante dos zapatas aisladas que soportan un muro armado como una viga en la parte inferior.

Figura 16. Zapatas de cada lado de la zapata del pilar P12.

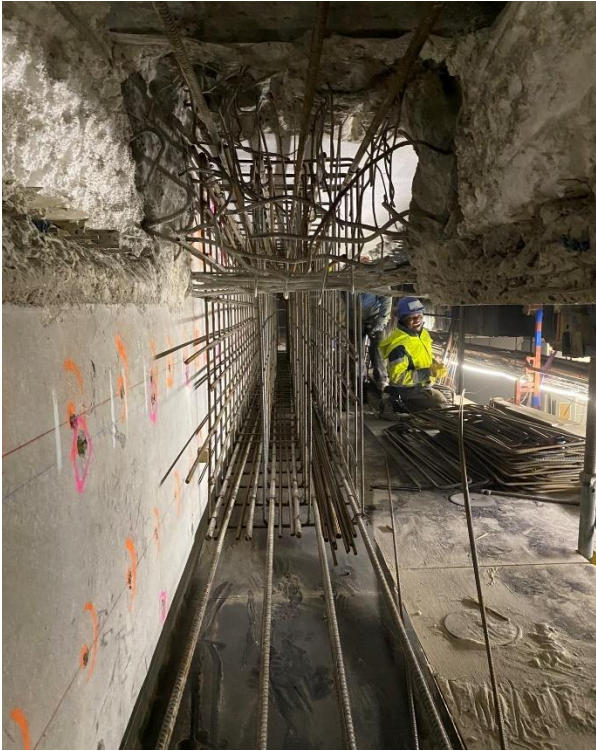
Como el transporte de las armaduras prefabricadas habría sido complicado, todas las armaduras se fabricaron in situ y se instalaron progresivamente.

Figura 19. Colocación de las armaduras desde la plataforma de trabajo.

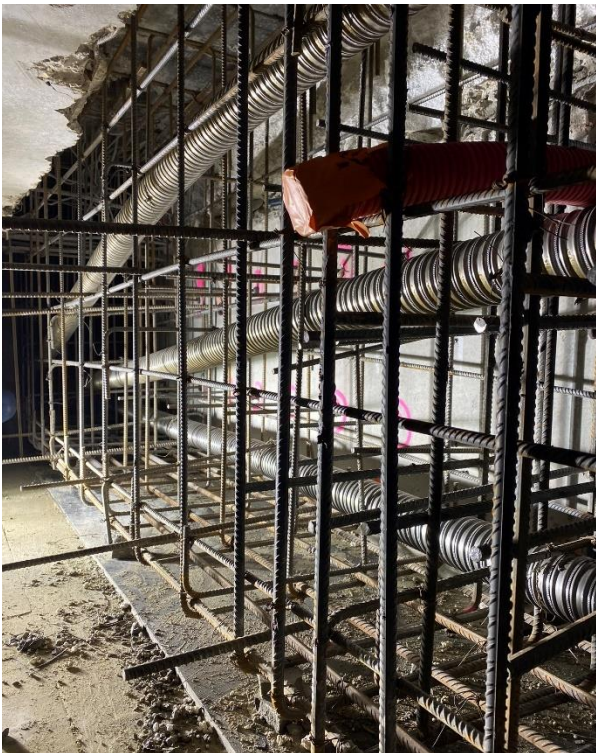
Figura 20. Vainas para los cables de pretensado.

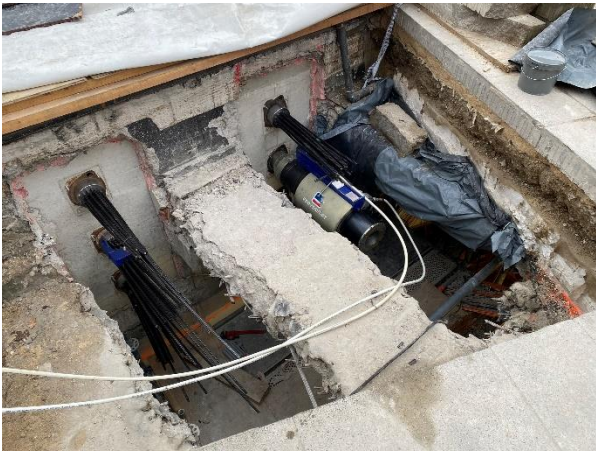
El postensado de las vigas se realizó desde el extremo accesible a través de un hueco realizado en la explanada.

**Figura 23. Gato hidráulico de postensado.**

Durante todo el proceso de pretensado, las deformaciones se controlaron mediante sensores colocados a lo largo de las vigas, cuya posición se registra periódicamente a cada fase constructiva. Como era de esperar dado el cálculo de la flecha debida al peso propio, las medidas no revelaron ninguna deformación.
