# Proyecto de reparación y acondicionamiento del Puente Histórico de Puente Del Río (Almería)

*Project for the repair and refurbishment of the Historic Bridge of Puente Del Río (Almería)*

El puente histórico sobre el río Adra situado en el pk 391+700 de la N-340a en la localidad almeriense de Puente del Río es un puente arco de tablero superior, concebido bajo los criterios del sistema Melán-Ribera, con la singularidad añadida de un diseño de arco triarticulado mediante la materialización rótulas de tipo Mesnager, siendo uno de los escasos ejemplos de uso de este tipo de rótulas en España.

La actuación de rehabilitación acometida consiste en la reparación y refuerzo de los daños desarrollados, y en la mejora de las prestaciones de la estructura mediante una ampliación de tablero, pasando de los 8,05 m de ancho original a los 10,20 m del ancho definitivo.

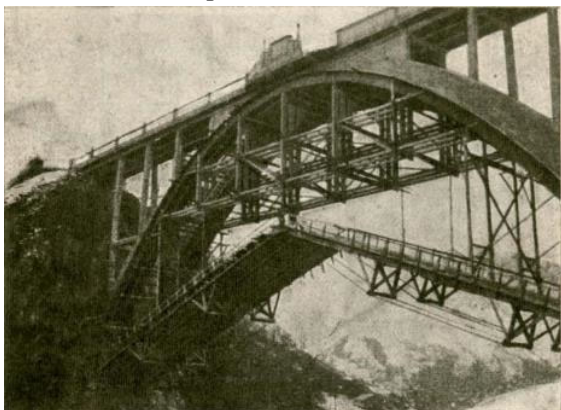
Figura 1. Cimbra provisional para la ejecución de un puente arco de hormigón

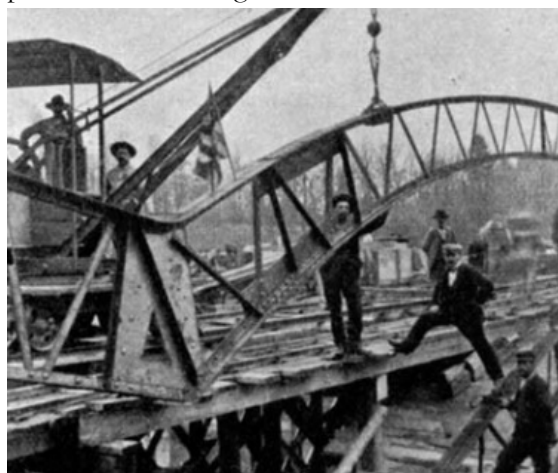
En las figuras nº 2 puede verse un ejemplo de la operación de ensamblaje de la celosía metálica, mientras que en la figura nº 3 puede observarse otro ejemplo donde la celosía se encuentra totalmente terminada y parcialmente cubierta por los paneles de encofrado que permitirán el hormigonado del arco.

Figura 2. Puente «Chauderon-Montbenon», ensamblaje de la celosía metálica. (Melan 1911)

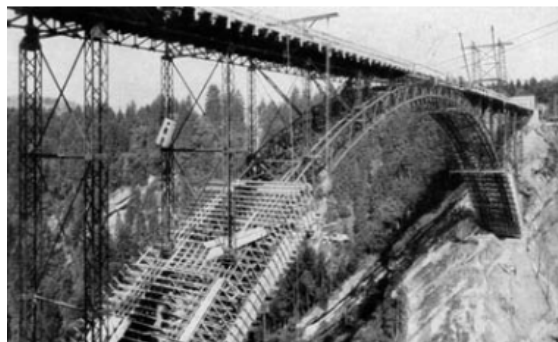
Figura 3. Puente de Echelsbach, la estructura de acero con una parte del encofrado (Duell y Gerhart 1929)

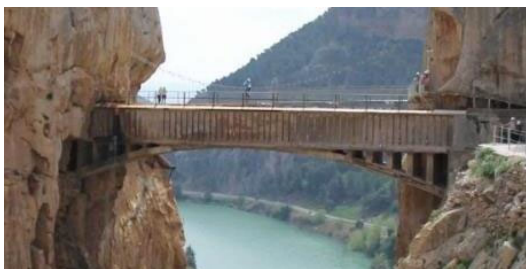
D. Eugenio Ribera, (1864–1936), ideó casi en paralelo un sistema constructivo muy similar al de Melan, introduciendo ciertas mejoras constructivas en cuanto al diseño de la celosía metálica, siendo el acueducto de El Chorro en Málaga la primera realización ejecutada por Ribera bajo su patente constructiva.

Figura 4. Acueducto de El Chorro (1904)

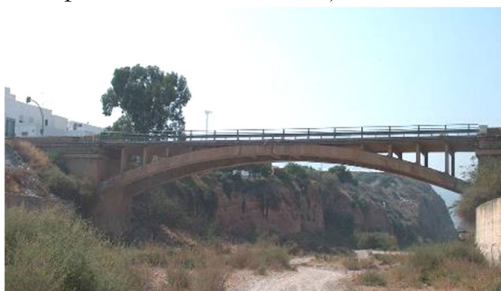
El puente sobre el río Adra en el municipio de Puente del Río, (Almería) se compone de 2 arcos triarticulados dispuestos en paralelo, con una luz libre de 44,00 m y una flecha de 4,40 m, lo que lleva a un peralte de 1/10 (flecha/luz). Los arcos están separados 6,70 m entre ejes.

Figura 5. Vista general de la estructura

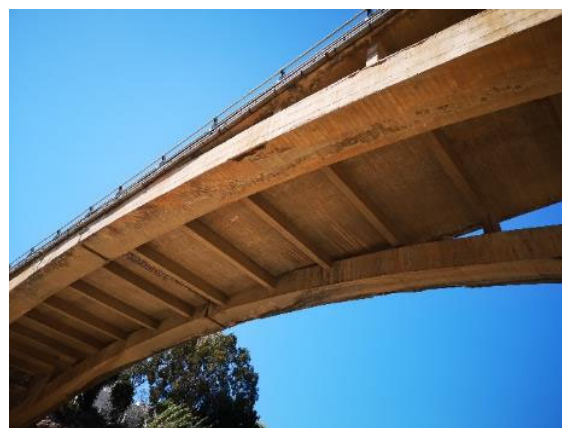
El tablero, con un ancho original de 8,05 m, está compuesto por 14 riostras que se encuentran empotradas a éste y que actúan como elementos de unión con los 10 montantes, las 4 riostras que se encuentran en la zona central del tablero vinculan directamente la losa a los arcos, en una longitud de aproximadamente 8,00 m en la zona más próxima a la clave. El canto de las riostras es de 0,58 m y poseen un ancho de 0,28 m coincidiendo con el ancho de los montantes. La losa del tablero tiene 22 cm de espesor y se apoya sobre las riostras de unión entre montantes.

Figura 8. Vista general inferior del tablero

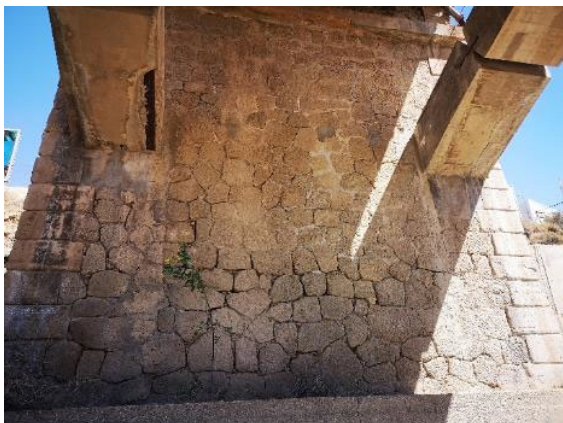
A continuación, se hace un breve resumen de los principales daños y patologías desarrollados con el paso del tiempo en la estructura que motivaron la necesidad de reparación y refuerzo. A nivel de estribos, los principales daños se corresponden con el lavado y apertura de llagas en la fábrica de mampostería.

**Figura 9. Lavado y apertura de llagas en estribos**

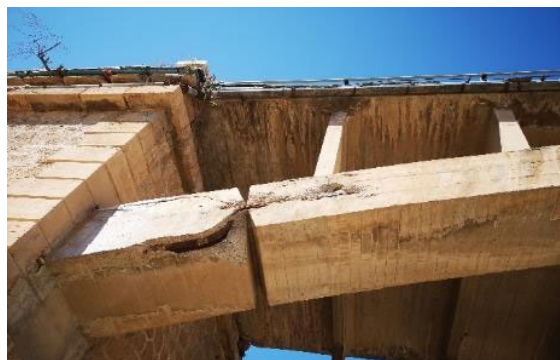
El daño principal de la estructura se concentra en los arcos. De forma sistemática en todas estas estructuras de tipo arco de hormigón, construidas siguiendo los criterios de diseño del sistema Melan-Ribera, el paso del tiempo acaba produciendo la oxidación de los perfiles metálicos que conforman la celosía. A medida que avanza la oxidación, el incremento de volumen que experimentan los perfiles acaban lajando y estallando el hormigón de recubrimiento del arco.

**Figura 10. Perfiles metálicos vistos por estallido del recubrimiento de hormigón en zona de rotula de empotramiento.**

En base al nivel actual de daños que presentan los arcos del tablero, con objeto de proporcionar la adecuada seguridad estructural del puente, así como para resistir el incremento de acciones derivado de la ampliación del tablero y del propio incremento de las sobrecargas de uso de la normativa vigente de acciones, se ha procedido a diseñar un refuerzo de los arcos consistente en el saneo de la cara superior e inferior de los arcos, hasta descubrir los perfiles metálicos de la celosía interior que alberga la sección, para a continuación disponer la pertinente armadura de refuerzo y reconstruir la sección original del arco, intentando respetar la geometría inicial de la sección, para que con esta operación de refuerzo no se incrementen los pesos y esfuerzos sobre la estructura.

La actuación de refuerzo se inicia con el picado superficial de las caras superior e inferior de la sección rectangular del arco, rebajando el canto hasta encontrar la cota en la que aflora la perfilera metálica de la celosía existente en el seno de la sección del arco. En las caras laterales de los arcos, el picado no se acomete en toda su superficie, sino que se realiza de forma local, extendiéndose por el canto no más de 20 cm. Gracias a esta actuación, se procede al saneo del hormigón más degradado superficialmente y se consigue las condiciones necesarias de adherencia entre el hormigón actual y el hormigón futuro del refuerzo.

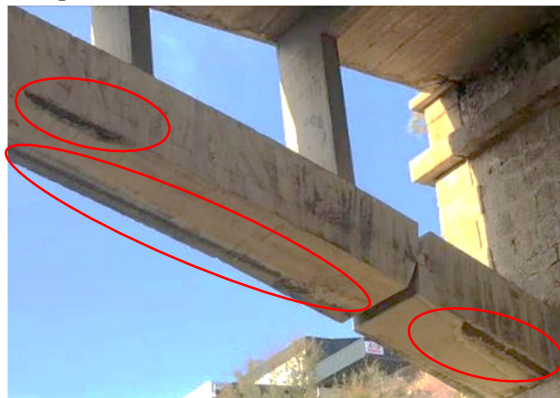
La progresión de estos daños a lo largo de la directriz del arco acaba dejando largos tramos de la celosía al descubierto. Esta circunstancia, de claro origen durable, acaban teniendo una fuerte repercusión estructural que merma la capacidad portante de la estructura, tanto en cuanto se pierde la eficacia en la colaboración del acero en la respuesta resistente (al perder la adherencia con el estallido del hormigón) como por la aparición de cierto riesgo de pandeo de los cordones metálicos sometidos al axil de compresión del arco.

**Figura 11. Perfiles metálicos vistos por estallido del recubrimiento de hormigón**

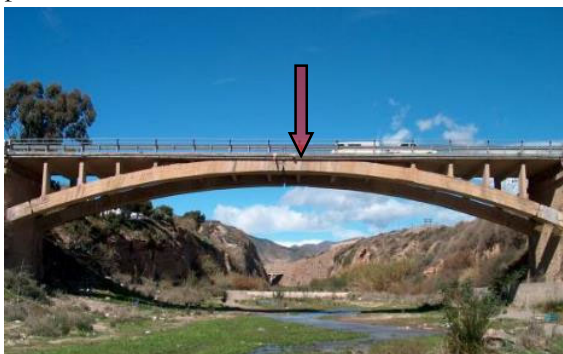
Por último, indicar que el alzado del puente manifestaba en el centro de vano, próximo a la clave del arco, una deformación significativa,

apreciable a simple vista, bajo cargas permanentes, de unos 15 cm.

Figura 12. Deformación del centro de vano

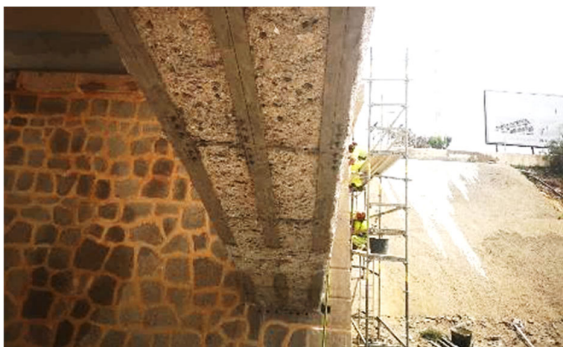
**Figura 14. Vista de arco tras el picado superficial y la pasivación de perfiles metálicos de la celosía.**

A continuación, se procedió al chorreado integral de la superficie del arco con agua/arena a presión. Este tratamiento cumple el doble objetivo de limpiar la superficie picada del arco de restos de polvo y suciedad que pudiese perjudicar la adherencia entre hormigones, así como de un primer tratamiento de limpieza de óxido sobre los perfiles laminados descubiertos, previo a su tratamiento de pasivación para protegerlos frente a la oxidación.

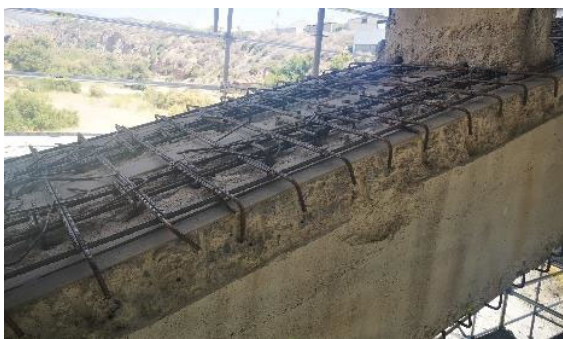
A continuación, se procede al ferrallado del refuerzo.

**Figura 15. Vista de ferrallado de arco**

Para el anclaje de la armadura principal de flexión en el arranque de los arcos, es necesario ejecutar en el empotramiento de los arcos embebidos en los estribos unos taladros de 1,50 m de longitud para albergar a la armadura principal de negativos de la cara superior y taladros de 1,00 m de longitud para la armadura de la cara inferior de los arcos.

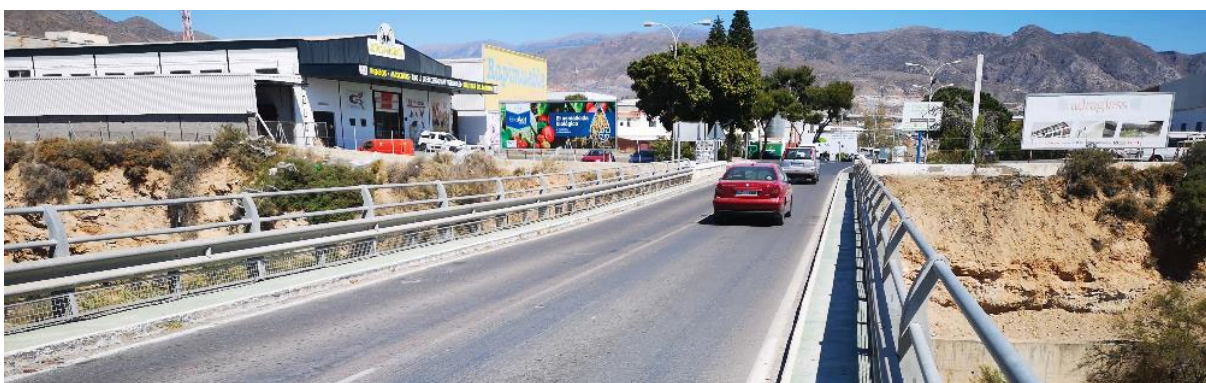
a lo largo de la estructura, sino que presentaba un espesor variable, con un espesor mínimo de unos 9 cm en la sección de estribo y un espesor de unos 19 cm al llegar a la zona de clave (valores éstos relativos a la directriz del tablero).

Figura 21. Sección tipo de plataforma original

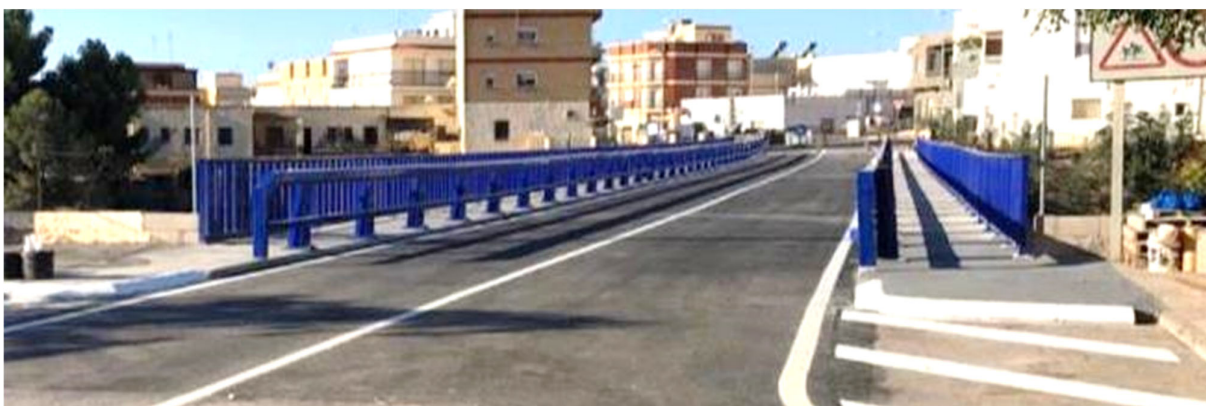
- Refuerzo de riostras
- Reparación de cara inferior de losa existente.
- Ejecución de una nueva losa de hormigón ligero directamente ejecutada sobre la losa existente y ampliación de voladizos laterales.

El hormigonado del recrecido de losa en la zona de tablero se ejecuta con hormigón ligero con objeto de minimizar el incremento de peso de la estructura y reducir los esfuerzos introducidos en los arcos en relación al uso de un hormigón convencional.

Figura 22. Vista general de plataforma tras ampliación

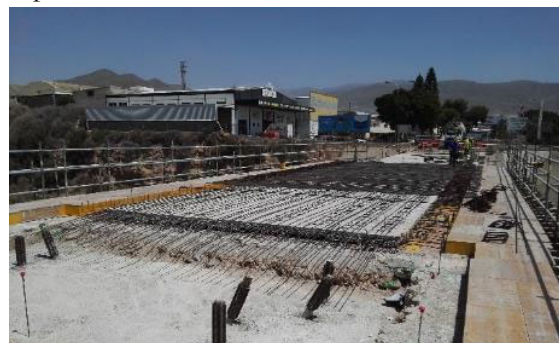
Los micropilotes mantienen un diámetro nominal de 150 mm, ejecutándose mediante una armadura tubular de 101,6 mm de diámetro y un espesor de 9 mm en acero S-560.

**Figura 24. Detalle de micropilotes de losa sobre estribos**

La inyección de los micropilotes se realiza con un mortero de 25 Mpa mediante el procedimiento de inyección única.

El detalle de conexión del micro al encepado se materializa mediante 7 barras corrugadas de Ø25 mm soldadas a la armadura tubular del micropilote.

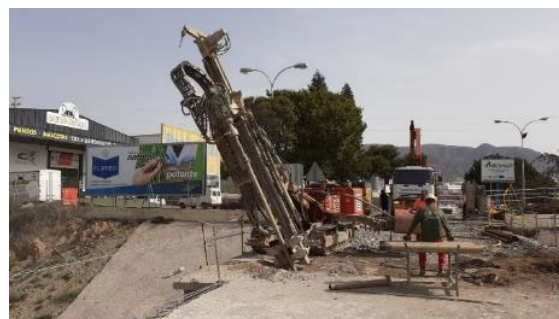
Otra de las actuaciones que se realizan para mejorar la respuesta sísmica de la estructura se corresponde con la ejecución de una campaña de inyecciones en el relleno de los estribos, con la intención de consolidar el relleno para disminuir sus empujes sobre los muros de los estribos, tanto en situación persistente, como en situación sísmica.

**Figura 25. Detalle de ejecución de inyecciones**

Las inyecciones de lechada de cemento se acometen en una longitud de 15m bajo la cota de coronación del relleno de tierras del estribo. El

número de inyecciones en el estribo dirección Adra fue de 12 unidades formando una cuadrícula de 3x2.5 m, mientras que en el estribo del lado Almería serán de 9 inyecciones formando una cuadrícula de 2x 2.5m.

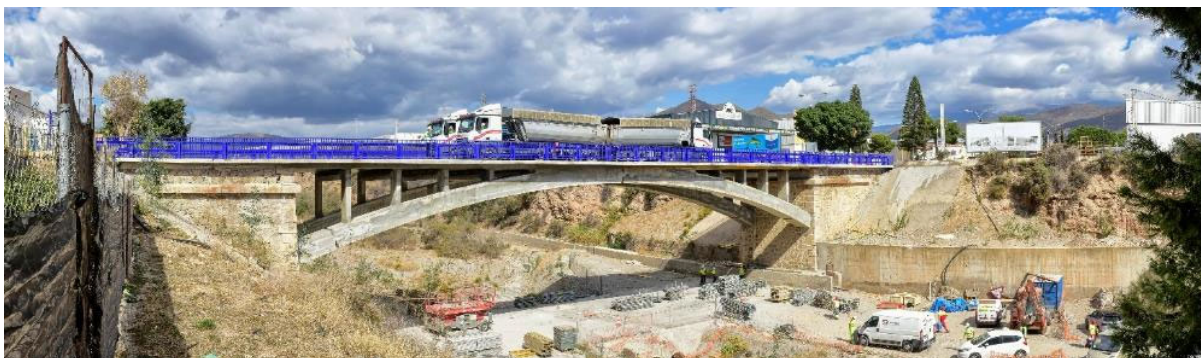
Figura 26. Detalle de realización de prueba de carga

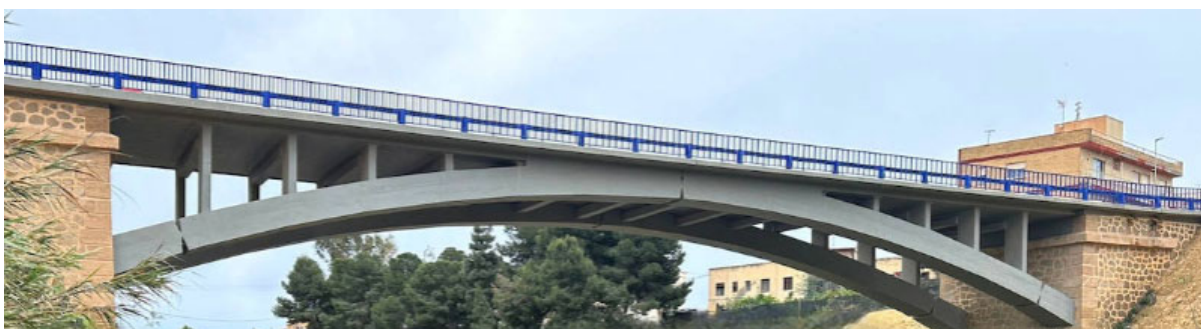
Figura 27. Detalle de acabado de arco tras tratamiento de pintura final
