# Análisis dinámico para la rehabilitación del puente atirantado Jesús Izcoa Moure, en Naranjito -Puerto Rico-

## *Dynamic analysis for the rehabilitation of the Jesús Izcoa Moure cable-stayed bridge, in Naranjito - Puerto Rico.*

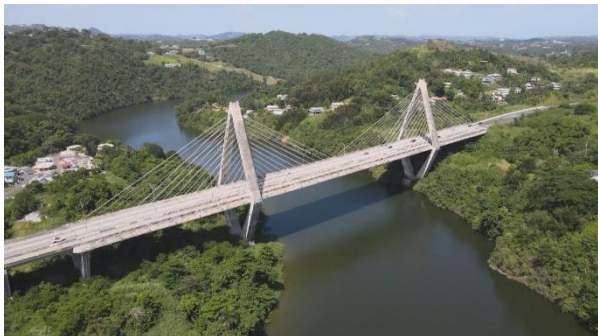
El puente Jesús Izcoa Moure, entre Toa Alta y Naranjito, en Puerto Rico, en adelante puente de Naranjito, es un puente atirantado con un vano principal de 160m y dos laterales de 80m cada uno, como se muestra en la Fig. 1.

Figura 1. Vista general del puente de Naranjito

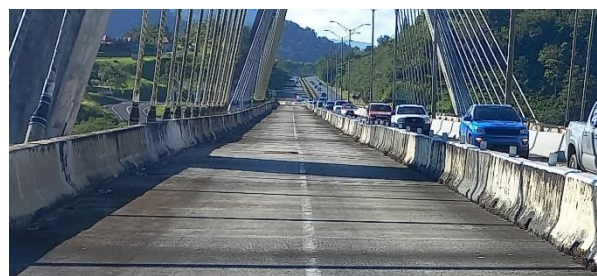
Estas acusadas irregularidades inducían significativos efectos dinámicos durante la rodadura del tráfico a través del contacto entre ruedas y los defectos del pavimento, como eran las aceleraciones transmitidas a los vehículos, incompatibles con el confort de los ocupantes, o la significativa amplificación dinámica de las sobrecargas muy superior al valor de 1.33 asumido en el diseño según AASHTO LRFD, lo que obligó a la propiedad a limitar de velocidad del tramo y cerrar al tráfico uno de los dos carriles de cada sentido de circulación, añadiendo sendas barreras rígidas en calzada (Fig. 2 y 4).

Figura 4. Vista de la calzada previa a la actuación

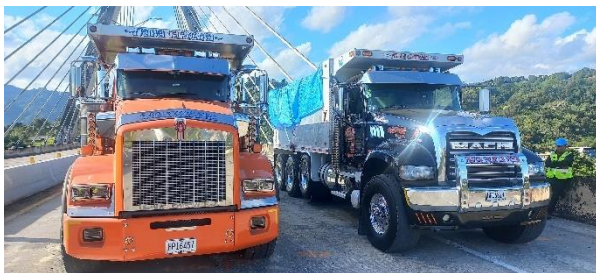
Para la correcta calibración de los modelos de cálculo, se realizó una prueba de carga estática del puente (Fig. 6), cuya finalidad era la medición de la deformabilidad del tablero ante la aplicación de cargas verticales a lo largo del mismo.

Figura 6. Vista de la prueba de carga estática

Complementariamente a la deflexión registrada por el tablero, a lo largo de la prueba estática se registró la evolución de la temperatura ambiente y en las superficies de hormigón de tablero y caras de los pilonos y en los tirantes. Los resultados de flechas medidos por topografía fueron tratados para tener en cuenta la influencia de la variación de la temperatura en la deformación del tablero, que no era despreciable en absoluto.

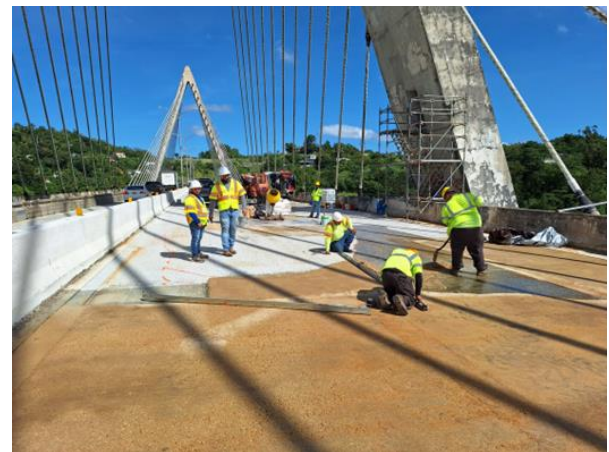
Para la aplicación de relleno en obra, se empleó un mortero polimérico sobre la superficie rugosa resultante del fresado superficial del tablero, de espesor variable definido en mallas rectangulares aproximadas de 3m de longitud y 4 m de anchura a lo largo de toda la superficie de tablero. Sobre dicha capa, se aplicó una capa final epoxídica para la rodadura de espesor constante de 10mm.

A continuación, se muestran algunas imágenes de la aplicación en obra del relleno definido para alcanzar la rasante final, donde se

puede apreciar el reducido espesor que ha sido necesario aplicar en la generalidad del tablero de acuerdo con la nueva rasante ajustada, lográndose una mejoría muy notable en el comportamiento dinámico del puente no obstante el mínimo peso añadido.

Figura 18. Aplicación del mortero polimérico

Figura 19. Aplicación del mortero polimérico
