# Estudio experimental del comportamiento de vigas de hormigón pretensado con barras y tendones de polímeros reforzados con fibras (FRP)

*Experimental study of the performance of concrete beams prestressed with bars and tendons of fibre reinforced polymers (FRP)*

Galo Ortiz Bernal<sup>a</sup>, Eva Oller Ibars<sup>b</sup>, Juan Murcia-Delso<sup>c</sup>, y Antonio Marí Bernat<sup>d</sup>

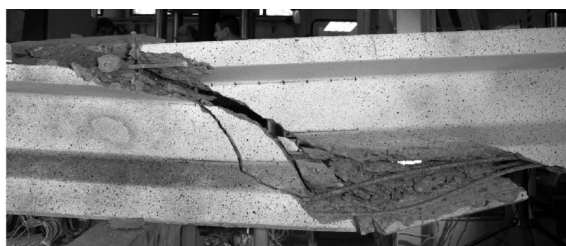
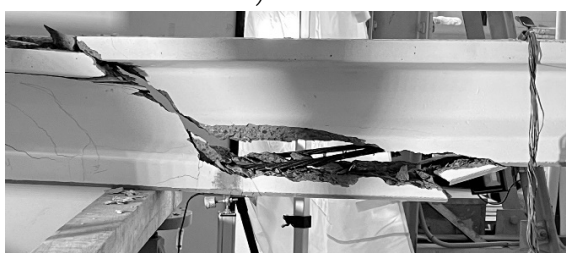
**Figura 4. Modo de fallo de las vigas ensayadas a flexión: a) BcM; c) BcfccVH.**

A pesar de que las vigas fueron diseñadas para fallar por flexión, todas mostraron un modo de rotura inesperado, debido a la aparición de una fisura crítica de cortante (ver Figura 4). Inicialmente, se formaron fisuras de flexión en el centro de las vigas. Sin embargo, al continuar con la aplicación de la carga, aparecieron fisuras

de cortante a ambos lados de la carga puntual, hasta la formación de una fisura crítica de cortante que se desarrolló inclinada a lo largo del alma de la viga, y se propagó horizontalmente a lo largo de la unión alma-ala y finalmente penetró en la cabeza comprimida, produciendo una rotura frágil.

Este cambio de modo de fallo de flexión a corte y la significativa reducción de la carga máxima en comparación con lo esperado, podrían estar relacionados con los efectos combinados del menor módulo de elasticidad de las barras FRP ( $E_f$ ) respecto del acero y una baja cuantía de armadura de pretensado  $\rho$ , especialmente en el caso de las vigas pretensadas con barras, lo que reduce mucho la profundidad de la fibra neutra.

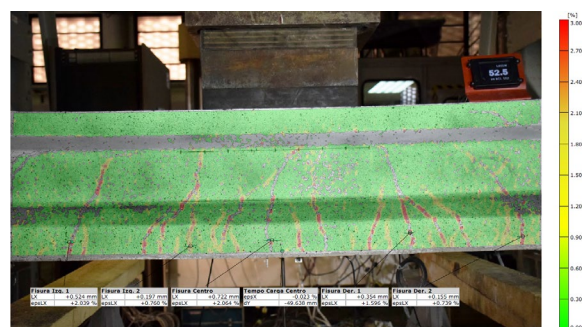
**Figura 5. Patrón de fisuración a nivel de servicio: a) BcM; b) BcfccVH.**

La carga de servicio se definió como la carga aplicada que corresponde a un desplazamiento vertical relativo en la sección media del vano, igual a 1/300 de la longitud del vano. La Figura 5, muestra los anchos de fisura medidos con DIC para dos de las vigas.

Los resultados indican que, para el mismo nivel de pretensado, el ancho de fisura fue mayor en la viga BgM (0.569 mm) en comparación con la viga BcM (0.467 mm). Esto se atribuye al menor módulo de elasticidad de las barras de GFRP. Por otro lado, las vigas pretensadas con tendones de CFCC presentaron anchos de fisura similares entre sí. La viga BSH, pretensada con acero al mismo nivel que la viga BcfccH, mostró un ancho de fisura un 30% menor.
