# UN PROYECTO SINGULAR DE REHABILITACIÓN Y AISLAMIENTO SÍSMICO: EL VIADUCTO YARUMO BLANCO EN CORDILLERA CENTRAL. COLOMBIA

*A unique retrofit and seismic isolation project: The Yarumo Blanco viaduct in Cordillera Central. Colombia*

Javier Muñoz-Rojas Fernández<sup>a</sup>, Silvia Fuente García<sup>b</sup>, Pedram Manouchehri<sup>c</sup>

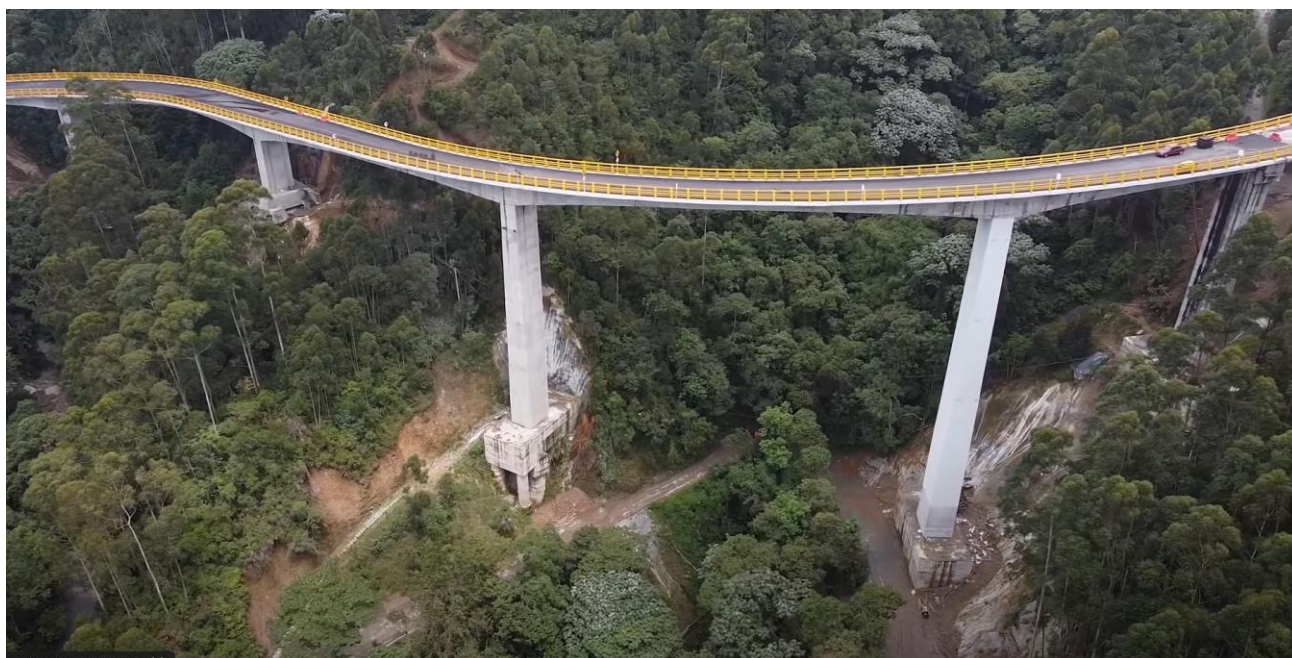
**Figura 5. Aislamiento híbrido, solo en pilas cortas.**

Dado que la modificación de un puente totalmente monolítico a una configuración híbrida con aislamiento de la base sólo en las

pilas más cortas es, en efecto, un planteamiento inusual, era necesario un análisis detallado y de vanguardia del comportamiento dinámico. La solución propuesta se validó mediante un análisis estructural exhaustivo, que incluía análisis no lineales en el tiempo, interacción suelo-estructura y análisis de sensibilidad, que tenían en cuenta la dispersión de las propiedades de los materiales, entre otros factores. Este riguroso análisis permitió al equipo aplicar con confianza la innovadora solución y alcanzar el nivel de desempeño deseado.

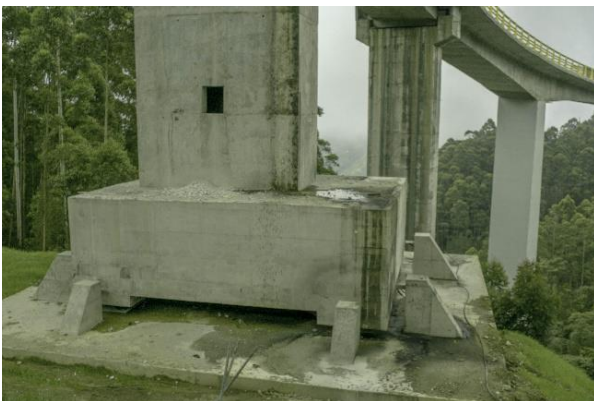
Figura 8. Bases de cimentación aisladas.

Para disipar eficazmente la energía durante los movimientos fuertes, se evaluaron dispositivos de aislamiento de la base, y se consideraron dos tipos. Aunque inicialmente se analizó el cojinete de goma de plomo, se comprobó que, debido a la deformación plástica de su núcleo de plomo durante un terremoto de gran magnitud, sería necesario recentrarlo o sustituirlo.

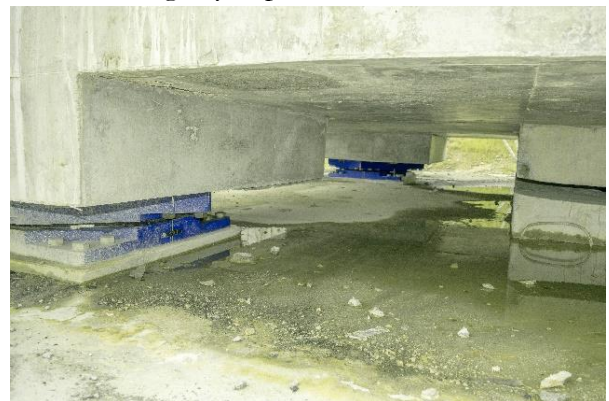
Figura 9. Aisladores en la base de pilas cortas.

Como alternativa, se seleccionó un dispositivo de péndulo deslizante de doble cara debido a su superioridad sobre el apoyo de neopreno con núcleo de plomo. Este dispositivo utiliza la fricción para disipar la energía durante un movimiento fuerte y tiene una función de recentrado, reduciendo así la necesidad de mantenimiento y sustitución. Además, se aplicaron medidas de protección para mitigar los efectos del agua y el polvo.

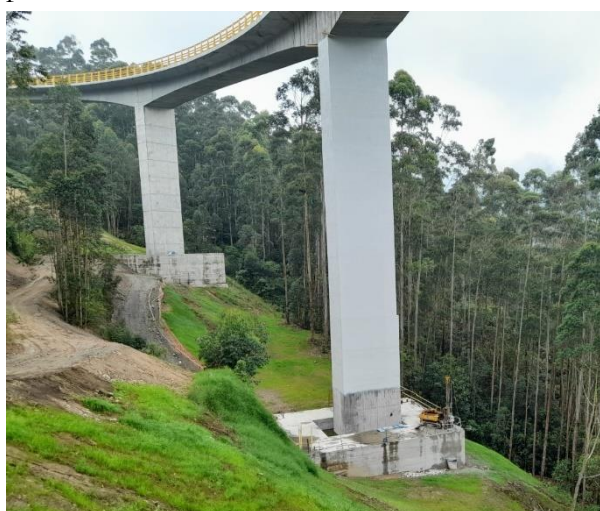
Figura 10. Pila forrada de fibra de carbono.

En la ejecución se detectaron coqueras, y falta de resistencia en el hormigón. Además se evaluó la capacidad de momento plástico de las pilas, y se detectó que no tenían capacidad para resistir el cortante asociado, que podría derivar en un fallo no dúctil de las pilas.

Fue necesario reforzar los fustes de las pilas altas monolíticas con fibra de carbono.

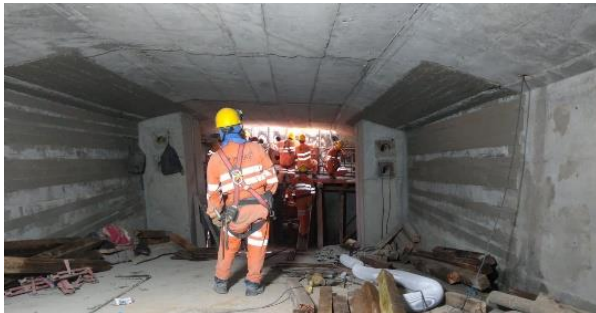
**Figura 12.** Anclaje de pretensado exterior y refuerzo de fibra de carbono.

Para resistir los efectos locales cerca de los anclajes del pretensado externo y compensar la armadura transversal cortada para ejecutar los bloques de anclaje, se colocaron tiras de fibra de carbono en las zonas cercanas. Las medidas propuestas se llevaron a cabo para garantizar la durabilidad y la seguridad de los tendones de pretensado de la viga y para mitigar los riesgos de cualquier comportamiento incorrecto futuro.
