# Sustitución de apoyos de las pilas P1, P3 y P7 en el Viaducto del Istmo, L.A.V. Madrid-Valencia.

*Bearings substitution on piers P1, P3 and P7 of Viaducto del Istmo, Madrid-Valencia HSR*

El viaducto del Istmo está situado en el P.K. 294+970 de la Línea de Alta Velocidad Madrid Valencia y cruza el embalse de Contreras en el término municipal de Villargordo del Cabriel en la Comunidad Valenciana (España).

Durante las inspecciones realizadas se detectaron en los apoyos de las pilas P1, P3 y P7 giros superiores a los de diseño que comprometían su funcionalidad haciendo necesaria su sustitución.

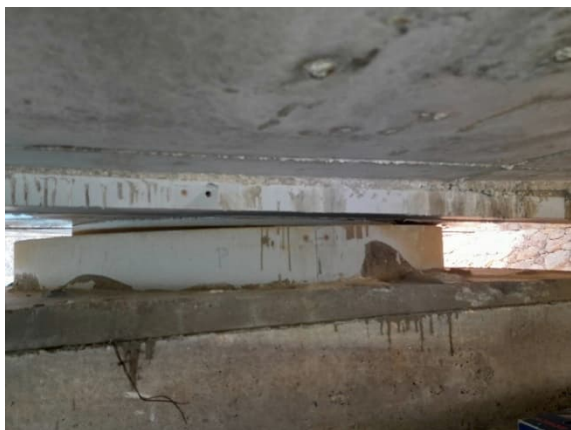
La patología que se detectó en los apoyos derechos de las pilas 1 y 3 y el izquierdo de pila 7 fue un exceso de giro, superior al giro de diseño de 10mrad. El apoyo más afectado fue el apoyo de pila 1 donde el giro había provocado el contacto entre la cazoleta y la bandeja de deslizamiento dando lugar a la abolladura de la placa de inoxidable de ésta.

Figura 2. Apoyo derecho de P1 con exceso de giro.

El origen de la patología puede deberse a varios factores, pero entre los principales caben destacar: problemas en la ejecución de las mesetas superiores que inducen un giro de instalación elevado y la falta de rigidez de las bandejas de deslizamiento que provocan una flexión de las bandejas. En este caso se detectaron ambas patologías con espesores de meseta variables y espesores de bandeja de deslizamiento muy inferiores a los normativos pedidos según 6.9.3 de UNE-EN 1337-2.

Con los condicionantes expuestos en el apartado anterior se optó por cambiar los apoyos dispuestos, uno libre y otro guiado por:

Es decir, se diseñaron dos apoyos esféricos libres con 37.000 kN de capacidad en Estado Límite Último y 600 mm. de capacidad de desplazamiento y 2 llaves de cortante (shear keys) de 1.800 kN de capacidad de carga horizontal en ELU y 600 mm. de desplazamiento.

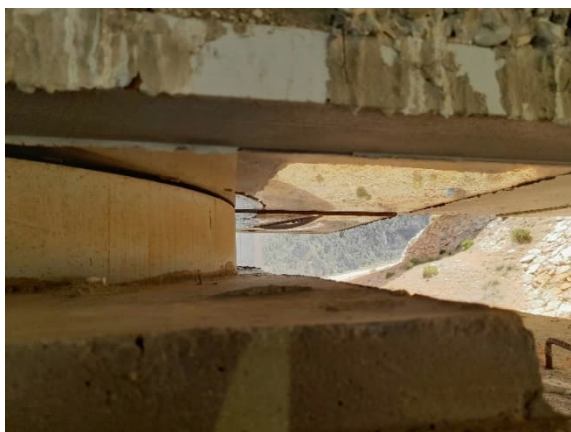
Figura 3. Abolladura en placa de deslizamiento de apoyo derecho de pila 1.

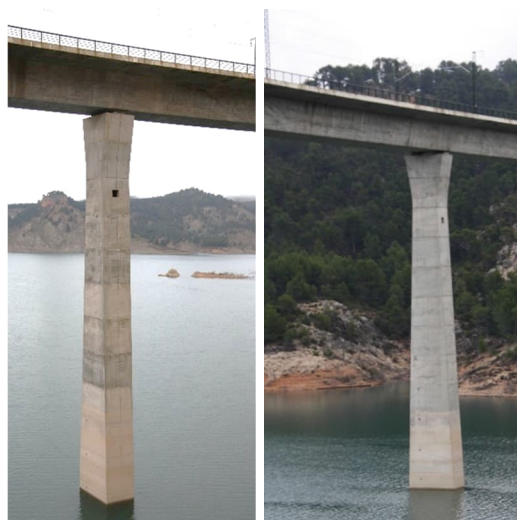
Las pilas P3 y P7 tienen una altura de fuste de 63,3 m. y 65,7m. respectivamente y se encuentran situadas en el medio del embalse de Contreras con una altura sumergida media de unos 25m.

Figura 5. Imágenes de las pilas P3 (izq.) y P7.

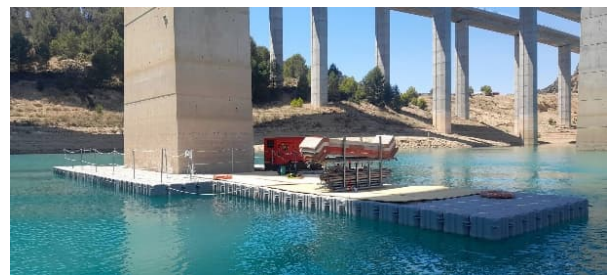
La situación de las pilas P3 y P7 en medio del pantano y la imposibilidad de introducir materiales desde el tablero obligó a realizar el transporte de materiales y personas con embarcación con la consiguiente necesidad de instalar plataformas flotantes tanto en la base de la pila como en la zona del embarcadero.

Además, se instalaron andamios colgados, un montacargas y dos polipastos de alta capacidad para subir los materiales desde la plataforma flotante hasta la pila.

Figura 7. Plataformas de trabajo flotantes en la base de la pila.

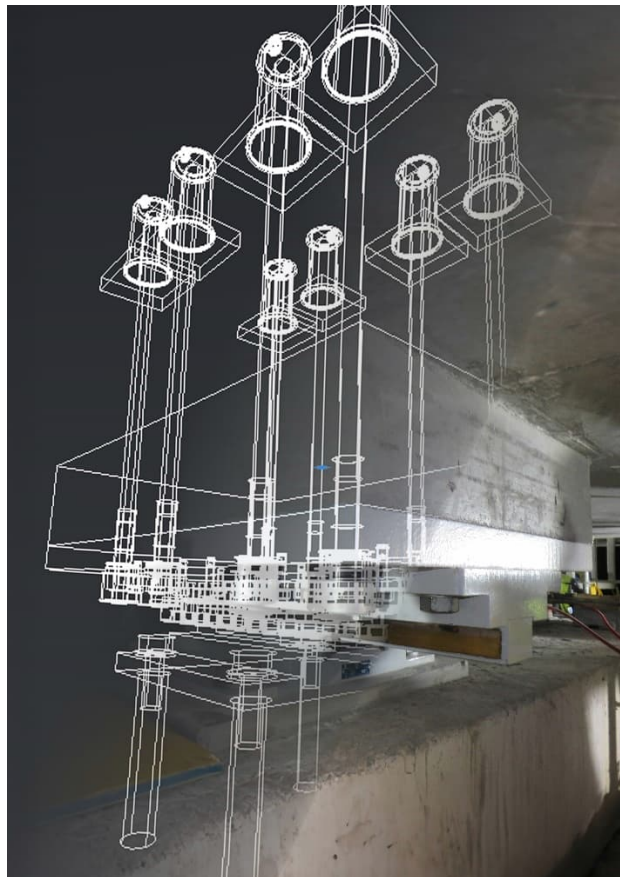
Las shear keys se fijan a la pila mediante casquillos  $\varnothing 75 \times 300$  y para su fijación al tablero se dispuso de una masonry plate anclada al mismo con 8 Freyssibar B40-1030 a la que se atornillaba el cuerpo superior de la shear key.

Las llaves de cortante fueron especialmente diseñadas para admitir los desplazamientos verticales del tablero necesarios para el cambio de apoyos.

Figura 8. Infografía de plano de diseño de solución de shear key

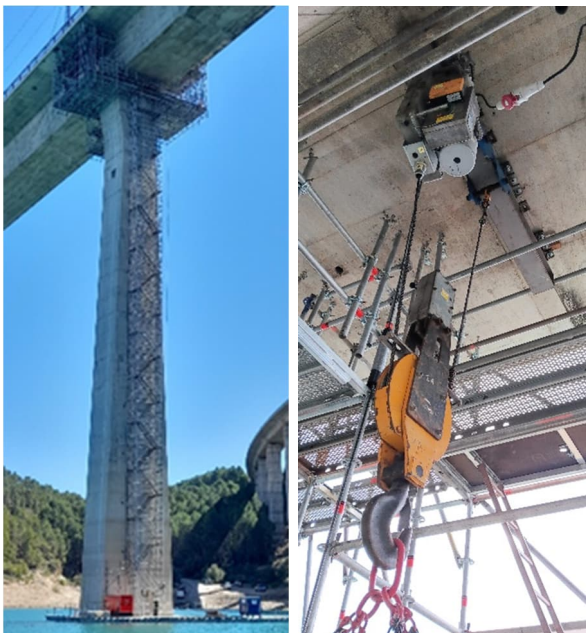
Como se ha comentado la particularidad de la situación de las pilas en medio del embalse de Contreras hizo necesario el uso de la embarcación para trasladar las plataformas flotantes hasta la base de la pila, en ella se acopiaron los materiales para el montaje de los andamios, montacargas y equipos de izado.

Figura 9. Vista general de la pila con andamios, accesos y plataformas (izq.) y medios de elevación.

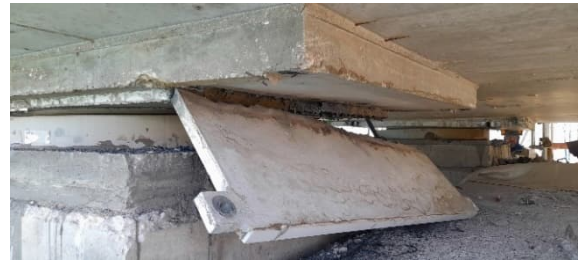
Para permitir la instalación de los cilindros hidráulicos en posición bajo el mamparo hubo que realizar el corte con soplete de las bandejas de deslizamiento, pero dejando una capacidad de desplazamiento suficiente para el tiempo de ejecución de la sustitución de apoyos.

Figura 10. Bandeja de deslizamiento tras corte.

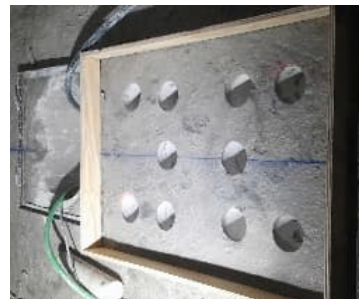
Para la instalación de las shear keys se realizaron 8 taladros que atravesaban el tablero, 4 de los cuales penetraban también en la pila. Además de dos más para el vertido la meseta superior.

Figura 11. Taladros para instalación de shear keys.

Previamente a la ejecución de los taladros se realizaba un replanteo en las pilas para asegurar que no se cortaba la armadura encargada de resistir la fuerza horizontal.

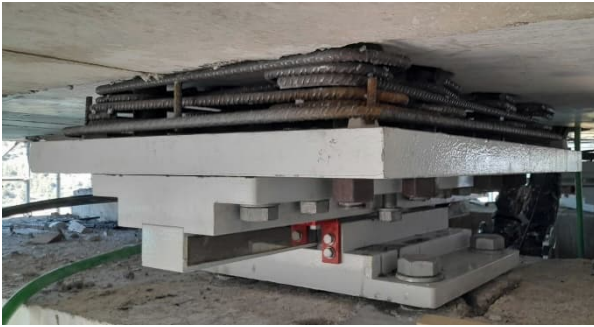
En los taladros de la pila se introducían los casquillos inferiores y se realizaba el vertido de la meseta inferior de baja altura. En los taladros del tablero se introducían las Freyssibar B40-1030 para la sujeción de la masonry plate a la que se anclaba la shear key.

Una vez las mesetas tanto de la masonry plate, como de las barras alcanzaban la resistencia requerida se procedía al tesado de las barras Freyssibar B40-1030 al 50% de su carga de rotura.

Figura 12. Llaves de cortante en instalación.

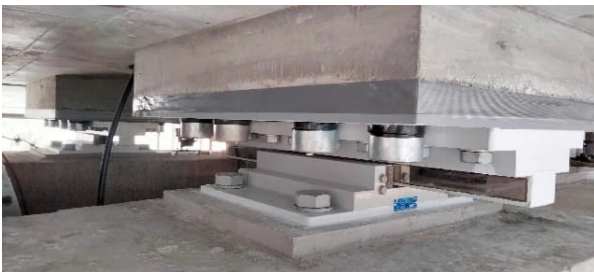
La instalación se completaba con la colocación de los capots de protección rellenos de grasa. Se diseñaron capots especiales para el anclaje pasivo en la masonry plate de la shear key ya que debido al poco espacio disponible los capots estándar no se podían instalar.

Figura 13. Llaves de cortante instaladas.

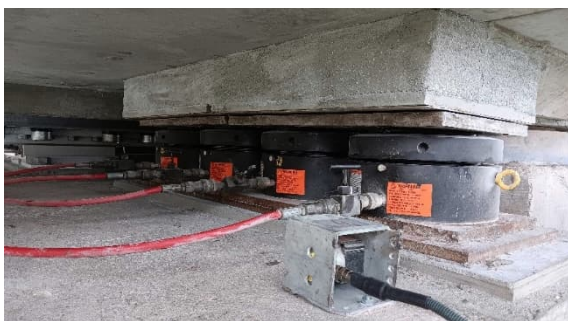
Con el espacio disponible creado por el corte de la bandeja se instalaban 8 cilindros tipo 400VER50 (400 toneladas de capacidad, 50 mm de carrera con rótula y tuerca de seguridad) con un sistema de deslizamientos PTFE – Inox sobre ellos para permitir los movimientos longitudinales durante el tiempo que el tablero descansaba sobre cilindros.

Figura 14. Cilindros hidráulicos con sistema de deslizamiento.

La instalación se realizó de manera que los 8 cilindros hidráulicos de cada apoyo formaban un único punto hidráulico o rótula hidráulica para evitar introducir esfuerzos de flexión sobre el tablero.

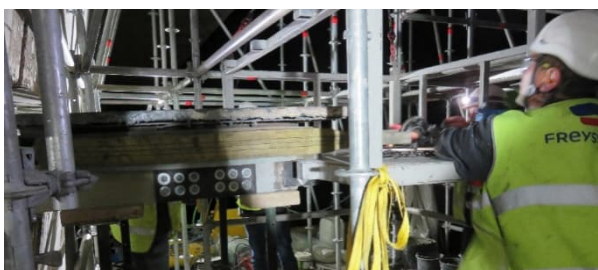
Una vez se alcanzaba la cota de izado se realizaba la extracción de los apoyos con ayudas de mesas de extracción y su retirada con las cestas y polipastos.

Figura 17. Extracción de apoyo

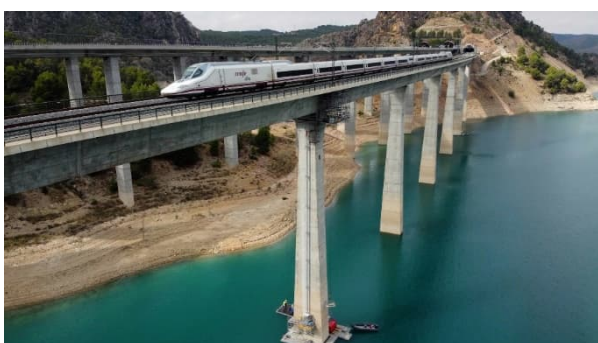
Tras la extracción se realizaba de nuevo el descenso del tablero a su posición original. Para asegurar la posición se realizaba un control topográfico antes y después de la operación de manera que se aseguraba la idoneidad de la vía para la circulación.

Figura 18. Tren circulando por el tablero soportado por los cilindros hidráulicos.

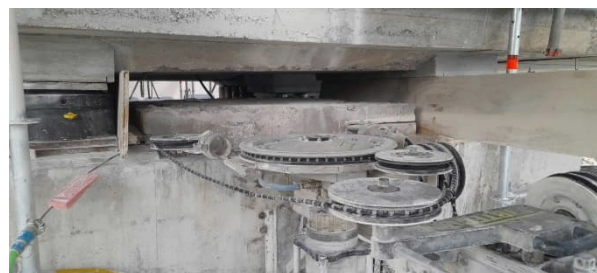
Para poder realizar la instalación de los nuevos apoyos era necesario tener un espacio disponible mayor al existente para lo cual se cortaba la meseta inferior con hilo de diamante.

Figura 19. Corte de mesetas existentes.

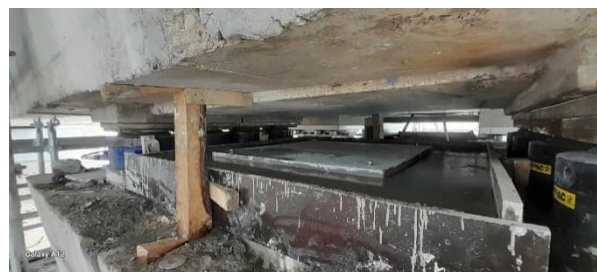
La instalación de los apoyos se realizó en tres fases: primero se nivelaba la masonry plate inferior y se vertía el mortero autonivelante bajo ella.

Una vez el mortero endurecía se instalaba el nuevo apoyo sobre la masonry plate y se vertía la meseta superior.

Figura 20. Ejecución de meseta inferior con masonry plate.

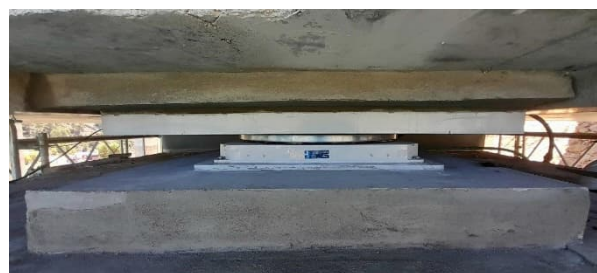
Cuando el mortero de la meseta superior alcanzaba la resistencia requerida se realizaba su puesta en carga mediante la descarga de los cilindros hidráulicos.

Figura 21. Apoyo nuevo instalado.

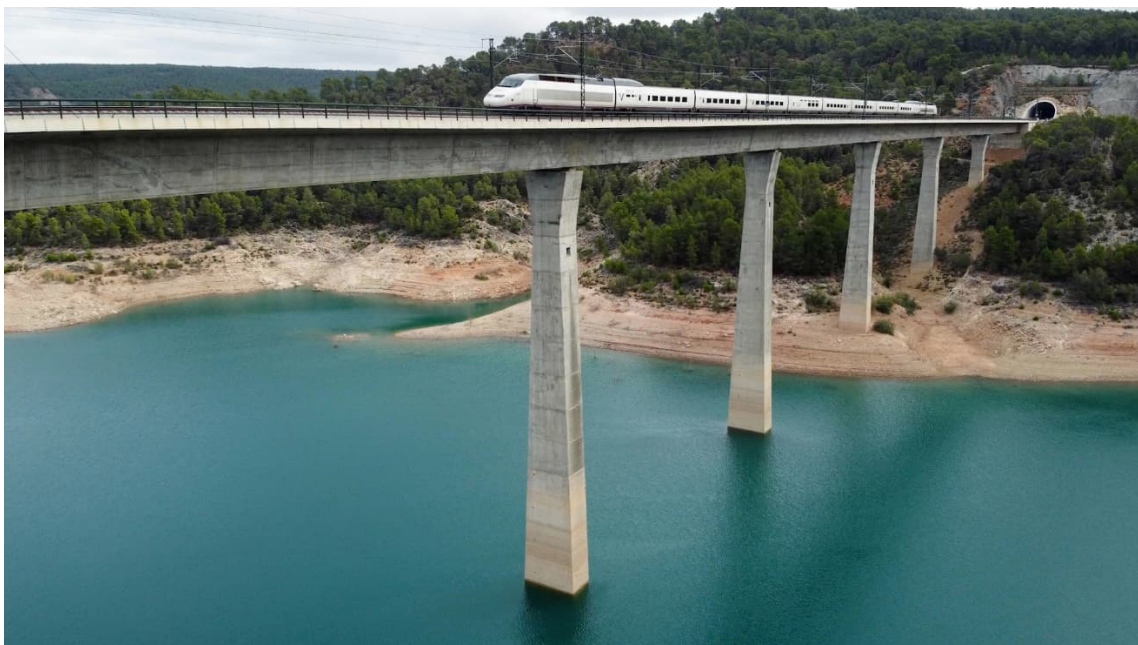
Figura 22. Vista general del puente después del cambio de apoyos o estado final
