# Monitorización para la evaluación de estructuras

## *Monitoring for the Evaluation of Structures*

### ***1.1 Descripción e introducción de la estructura del Viaducto de Tremor.***

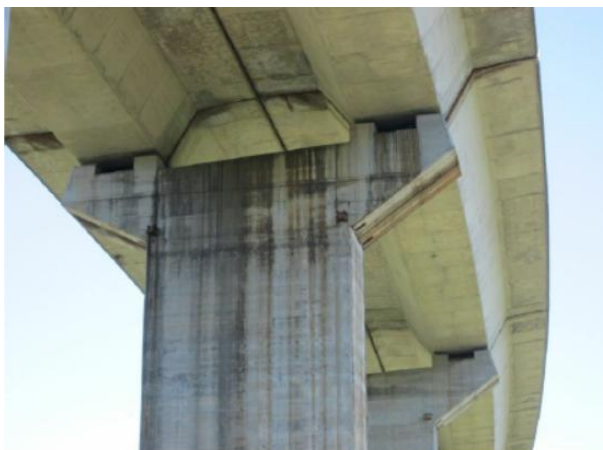
Los cajones de los tableros están compuestos por dovelas conjugadas con cables de pretensado exterior anclados a los mamparos situados en los extremos de cada vano isostático. El ancho superior de cada cajón es de 13,35 m, mientras que el ancho inferior es de unos 4 m.

**Figura 2. Vista inferior del tablero.**

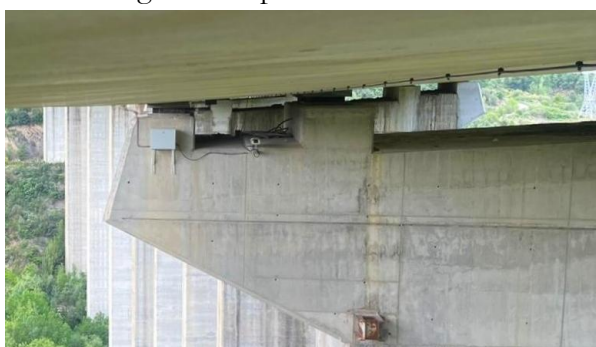
El dispositivo medidor de la flecha incluye un inclinómetro que permite corregir la flecha medida en función de la inclinación que la pila tiene en el momento en que la lectura es tomada, evitando y corrigiendo así errores en la medición debidos al giro de la pila.

**Figura 4. Dispositivo medidor de la flecha.**

El inclinómetro instalado tiene una precisión de  $0,001^\circ$ ; a su vez cumple una doble función: por un lado, como se ha mencionado, se utiliza para corregir el cabeceo del dispositivo al registrar la flecha en centro de vano, pero aporta también el dato del giro longitudinal en cabeza de pila.

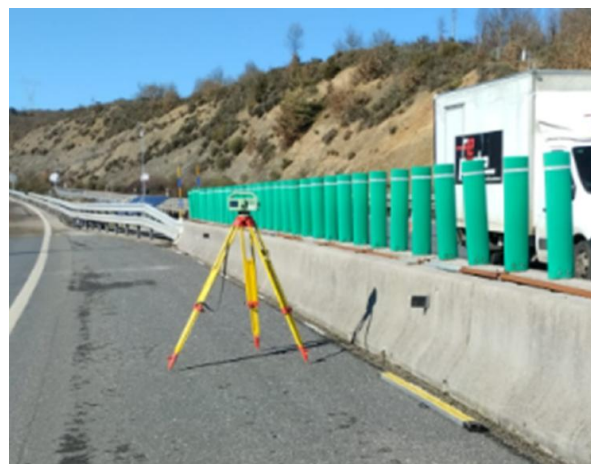
Para el registro de la prueba de carga se utilizó un nivel digital de alta precisión.

Figura 6. Nivel digital de alta precisión.

La prueba de carga estática consistió en una primera lectura en vacío, es decir, sin camiones. Posteriormente, se procedió a colocar los camiones donde se tomó una lectura que registró el descenso del vano, esto se repitió en el resto de vanos de la estructura.

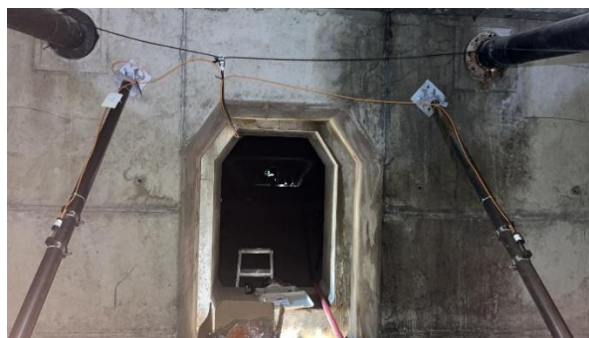
Figura 11. Foto detalle de los puntales instalados.
