# Sustitución de pretensados verticales en viaducto de la A-67 sobre Canal de Castilla, Frómista (Palencia)

## *Replacement of vertical prestressing in A-67 bridge over Canal de Castilla, Frómista (Palencia)*

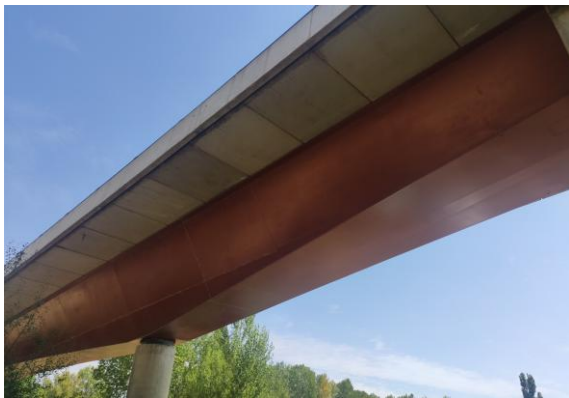
**Figura 1. Vista inferior del tablero.**

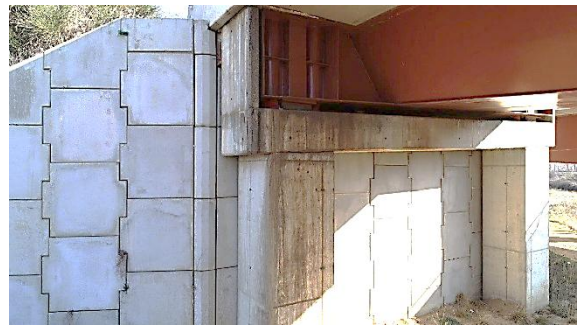
Los estribos son abiertos, con dos fustes rectangulares de 1,50 x 1,40 metros, con un dintel cargadero de 11,30 m de anchura total. El tablero cuenta con una riostra transversal, que permite disponer los apoyos, de tipo neopreno zunchado, con una separación entre ejes de 9,0 m. Existen dos pretensados verticales por apoyo, situados de forma simétrica a ambos lados de este, a una distancia de 50 cm entre ejes. Al igual que en las pilas, la cimentación es profunda mediante 4 pilotes  $\Phi$  1500, con un enchapado común para ambos fustes, de 13,0 m de anchura. El relleno de tierras del trasdós del estribo se contiene mediante muros de suelo reforzado, que se prolongan evitando el derrame entre ambas estructuras.

**Figura 2. Estríbo E-2 de la calzada izquierda.**

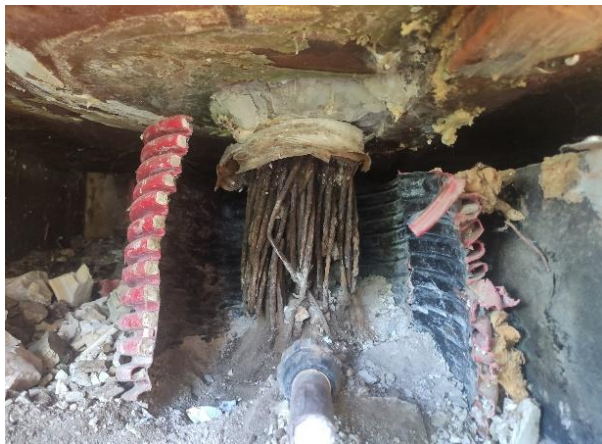
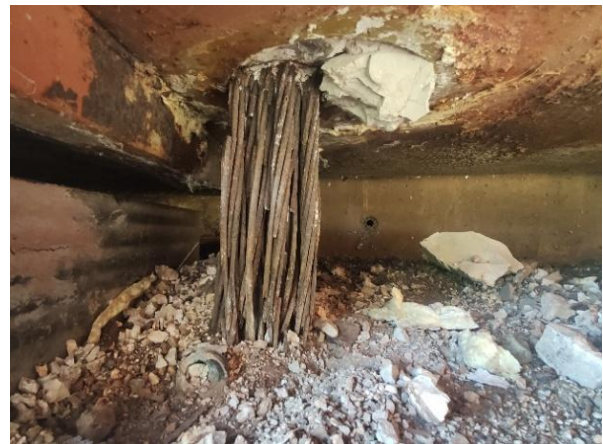
Respecto a los pretensados verticales, sólo puede inspeccionarse visualmente la longitud libre entre la cara inferior de la riostra y la cara superior del cargadero del estribo. En esta zona se observó una pérdida completa del sistema de protección; los cordones se encontraban

desnudos, mostrando un grado de corrosión muy avanzado, que llegaba incluso a la rotura de varios alambres.

Figura 4. Estado de los cables de pretensado del apoyo situado en la zona del levantamiento.

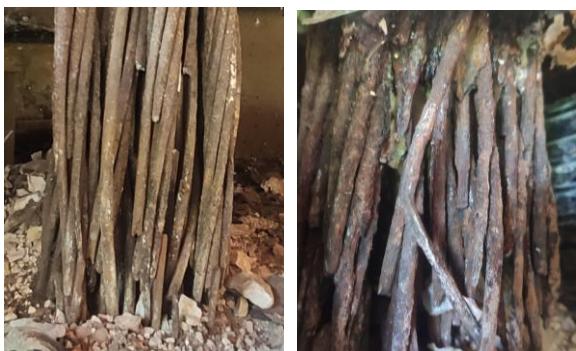
Los cables de pretensado vertical en estribos son, sin lugar a duda, un elemento sensible a los problemas de durabilidad, al estar sometidos al agua y sales que indefectiblemente se filtran a través de la junta de dilatación y que constituyen un agente agresivo de primer orden que agrava la corrosión bajo tensión de los cables de pretensado.

**Figura 5. Corrosión generalizada y rotura de varios alambres.**

Tras el levantamiento del puente por la rotura de dos cables de pretensado y la inspección del estado del resto, se determinó que existía un riesgo cierto de que se produjeran nuevas roturas frágiles en los cables de pretensado vertical restantes, por lo que se extendió la actuación a la totalidad de los cables de pretensado vertical existentes en ambas estructuras.

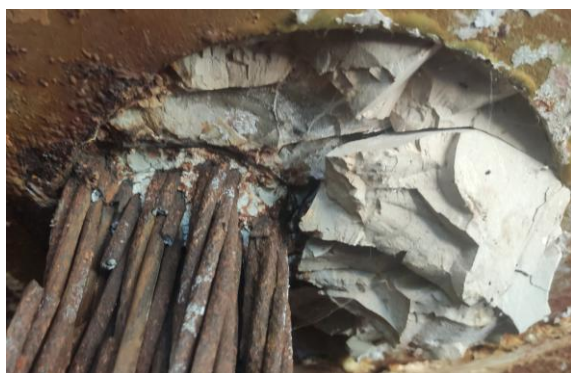
En este caso, además, se han observado ciertos detalles de ejecución que no favorecen la durabilidad de estos cables. En efecto, tal y como se puede apreciar en la Figura 6, los cables de pretensado están alojados en una vaina inyectada de lechada, solución usual en cables de pretensado con tecnología previa a la utilización de los torones autoprotegidos o de los cables estancos inyectados con ceras. Ahora bien, también se procedió a inyectar con lechada el tubo de movimiento del cable, en el que se aloja la vaina, y que debería estar totalmente exento para permitir el libre movimiento del cable acompañando las deformaciones impuestas del tablero. El hecho de que la vaina de protección de los cables se dispusiera metálica en lugar de plástica pudo inducir a que, en un intento de protegerla de la corrosión, se inyectara también el tubo exterior.

**Figura 6. Parte inferior de la riostra donde se observa la doble inyección existente: en el interior de la vaina y rellenando el hueco exterior.**

Esta inyección coacciona el libre movimiento del cable de pretensado vertical, por lo que el tablero se ha acodado contra él, solicitándolo a cizalladura con los movimientos impuestos de los ciclos térmicos de contracción y dilatación. Este es el principal motivo de la rotura de la vaina y la pérdida por completo de la lechada de protección, dejándolo los torones completamente desnudos y acelerando el proceso de corrosión.
