# Depósito de La Florida (Portugalete). Refuerzo de estructura circular mediante postesado exterior.

*La Florida storage tank (Portugalete). Reinforcement of circular structure with external post-tensioning.*

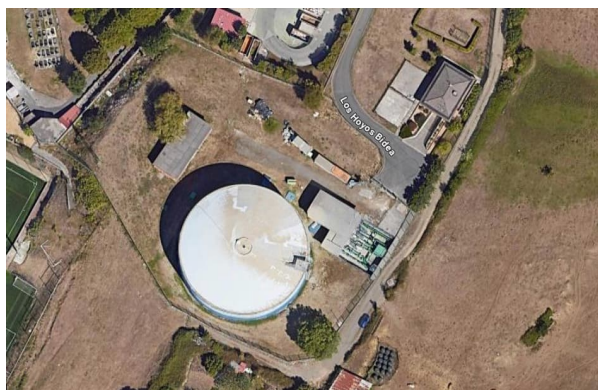
Figura 1. Vista aérea del depósito y su entorno.

puede apreciarse en la figura 1. Tiene planta circular, con un diámetro interior de 40 m y un espesor de muro de 22 cm, y la altura desde cara superior de zapata a coronación de muro es de 11,15 m.

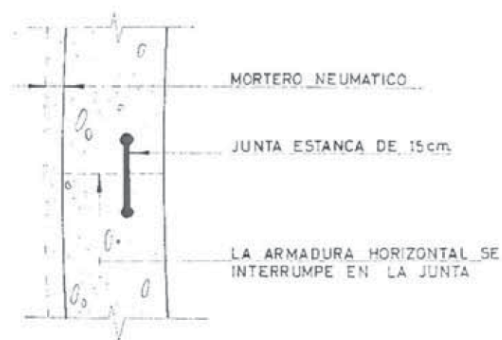
Figura 3. Detalle de junta de muro vista en planta.

### JUNTA VERTICAL DE CONSTRUCCION

El armado de este muro consiste en un redondo vertical de 12 mm de diámetro cada 0,23 m, y un redondo horizontal interior y otro exterior, de diámetro 12 mm, cada 1,20 m. Nótese que se trata de una cuantía de acero muy escasa.

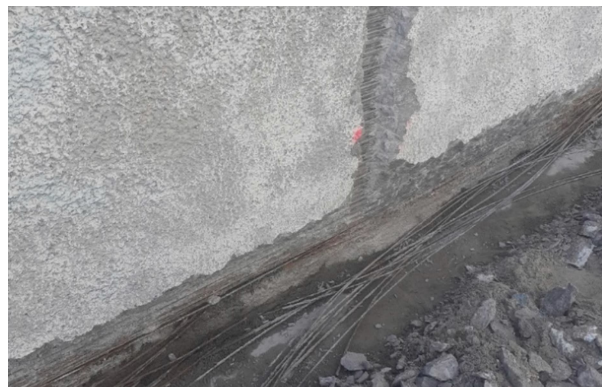
Figura 8. Deterioro en base de muro y roza vertical.

Una vez dio comienzo la ejecución, se realizaron una serie de actuaciones sobre el muro del depósito con objeto de caracterizar el material y obtener información adicional. Se realizaron 6 extracciones de testigos para determinar en laboratorio la resistencia a compresión del hormigón. Además se realizaron 6 rozas verticales en la cara exterior del muro (a diferentes alturas) para conocer la cuantía de los alambres de pretensado del sistema Preload (para confirmar o corregir lo señalado en planos, que a priori difería de lo que es normal en depósitos similares), y su estado de conservación. En general el estado de conservación de los alambres era bueno, con la salvedad de alguna de las rozas realizadas en la parte inferior del muro, donde se detectaron algunos alambres rotos y con corrosión en el nivel más bajo, lo cual no resulta raro por tratarse de la zona más expuesta a humedad por estar en contacto con el terreno.

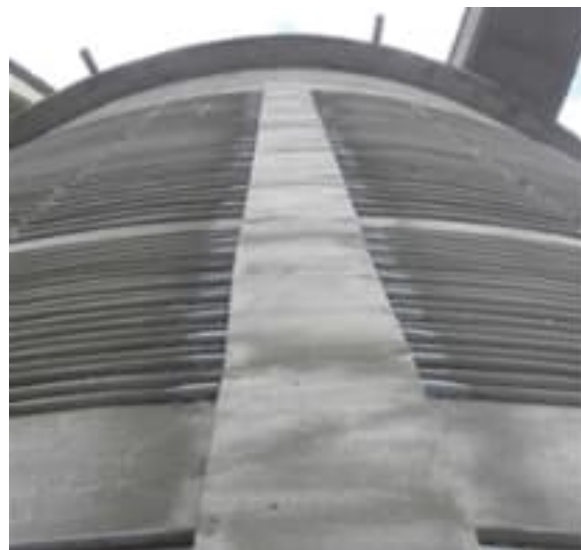
Figura 14. Contrafuerte hormigonado.

Para homogeneizar la ley de tensión en el acero activo a lo largo de todo el desarrollo del muro del depósito, o lo que es lo mismo, la fuerza de pretensado transmitida por los tendones, y evitar la generación de zonas con grandes diferencias de tensión por superposición de secciones con el mismo nivel de pérdidas, las posiciones de los anclajes se alternan en el desarrollo del muro. El límite inferior es la disposición de los anclajes en 2 secciones diametralmente opuestas. Lógicamente, en depósitos de mayor perímetro con pérdidas por rozamientos superiores, el número de secciones donde se ubican los anclajes es mayor. A estas columnas las denominamos “contrafuertes” porque los anclajes en ocasiones acaban embebidos en un recrecido de hormigón (en tal caso se trataría de refuerzos definitivos, no temporales, pues los anclajes quedan inaccesibles), en los que no se permite realizar perforaciones o anclajes a posteriori.
