# Torres Colón: Un icono estructural 1970-2020, y sus nuevos cincuenta años: 2020-2070

*Torres Colón: A structural icon -1970-2020- and its new fifty years -2020-2070-*

Juan Carlos Arroyo Portero<sup>a</sup>, Jesús Álvarez Fernández<sup>b</sup>, Luis Lozano Bodeguero<sup>c</sup>,  
Ignacio García Arbeteta<sup>d</sup>

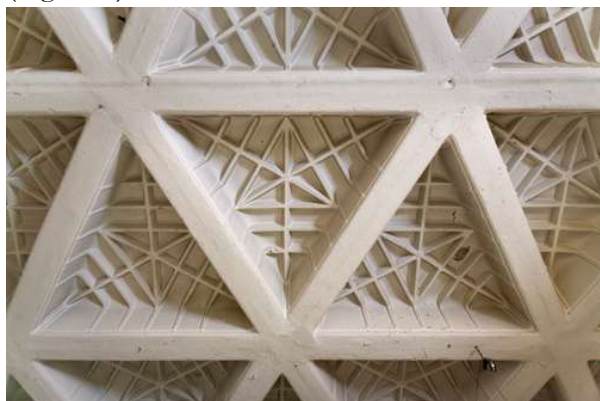
**Figura 2: Forjado reticular de morfología triangular**

La construcción comienza con la ejecución de las pantallas perimetrales de los sótanos. El proceso descendente de construcción necesita arriostrar dichas pantallas unas contra otras y para ello se generan en una planta sí y otra no forjados que transmiten la carga de empuje de las tierras. Debido a que hay unas placas de forjado que transmiten, por su rigidez, el empuje de las tierras a la pantalla enfrentada, estos forjados tienen diferente configuración que los forjados que se construyen después sin esa responsabilidad. El equipo de Manterola eligió un forjado reticular de geometría triangular por su mayor rigidez (Figura 2).

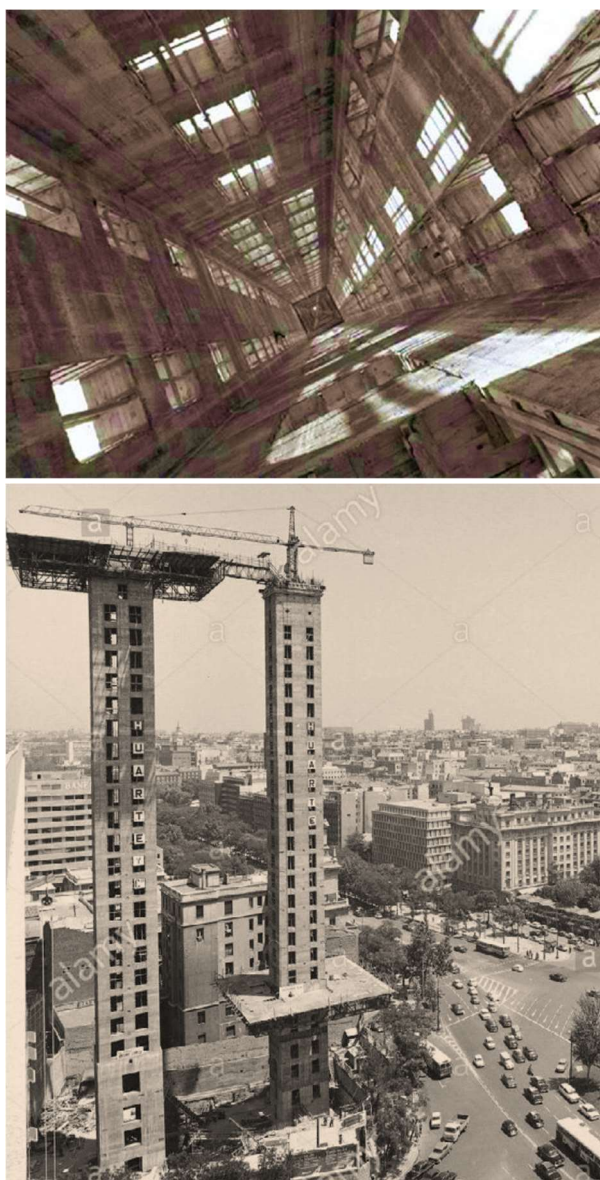
**Figura 4: Vista interior y exterior de los núcleos**

El trepado del núcleo se convierte en una imagen icónica de Madrid en aquellos años. El núcleo es un elemento con muchos huecos y, al ver dos núcleos elevarse hasta los 100 m, los paseantes del Madrid de los años 70 se preguntaban: ¿cuál es el motivo de esa extraña construcción?; los más atrevidos e ingenuos llegaron a insinuar: ¡qué pisos tan pequeños y cuántas ventanas!. (Figura 4).

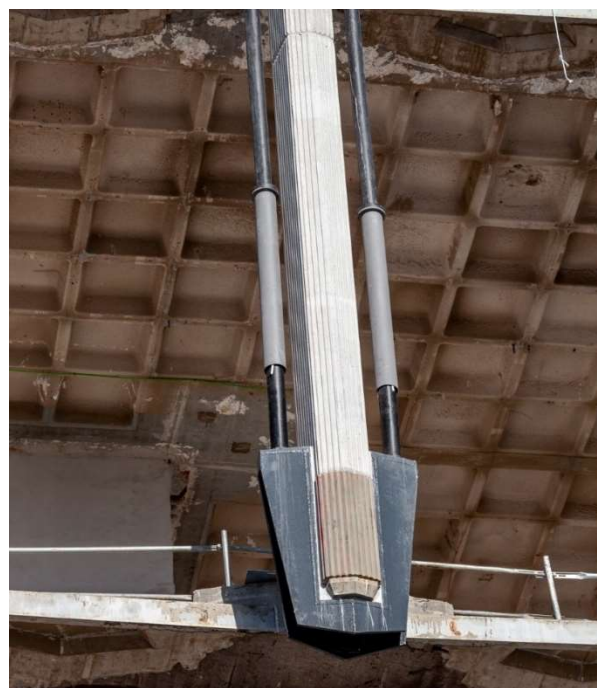
**Figura 5: Anclaje inferior de los nuevos postesados**

una compresión añadida que garantizase que los cables seguirían comprimidos en su siguiente vida útil (Figura 5).

Aunque el estado de los tirantes era impecable, y debido a los análisis de la historia de cargas de los tirantes, se detectaron ciertas carencias de tensión en algunos de los tirantes. Eso significaba que la compresión de los tirantes, que garantizaba el tesado de los años 70 y que generaba un resguardo de compresiones frente a las acciones exteriores, en algunos tirantes podía casi haberse perdido, lo que ponía en duda la eficacia en servicio de dichos tirantes, no su rotura, pero sí su elongabilidad, que habría sido una circunstancia bastante molesta para la horizontalidad de los forjados.

Por eso, y porque justo en el momento en que estaba proyectándose la rehabilitación de las Torres para una nueva vida útil ocurrió el accidente del puente de Génova, con una tipología de tirantes muy parecida, y con unos problemas claros de mantenimiento que llevaron al colapso del puente. Para garantizar las nuevas compresiones, estando tranquilos porque el estado de los tirantes de las dos torres era impecable, se recomendó a la propiedad generar
