# Proceso constructivo del refuerzo del núcleo y su cimentación de las Torres Colón

## *Construction process of the core reinforcement and its foundation of the Colon Towers*

Jesús Álvarez Fernández<sup>a</sup>, Juan Carlos Arroyo Portero<sup>b</sup> y Julián Fernández Rejas<sup>c</sup>

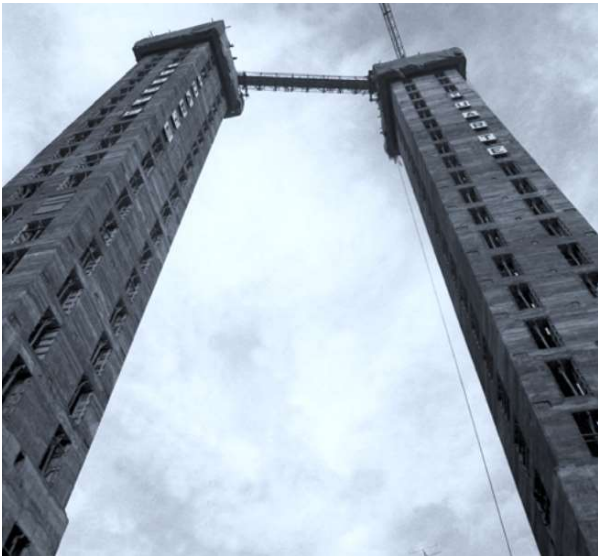
**Figura 1. Núcleos de hormigón en proceso de ejecución.**

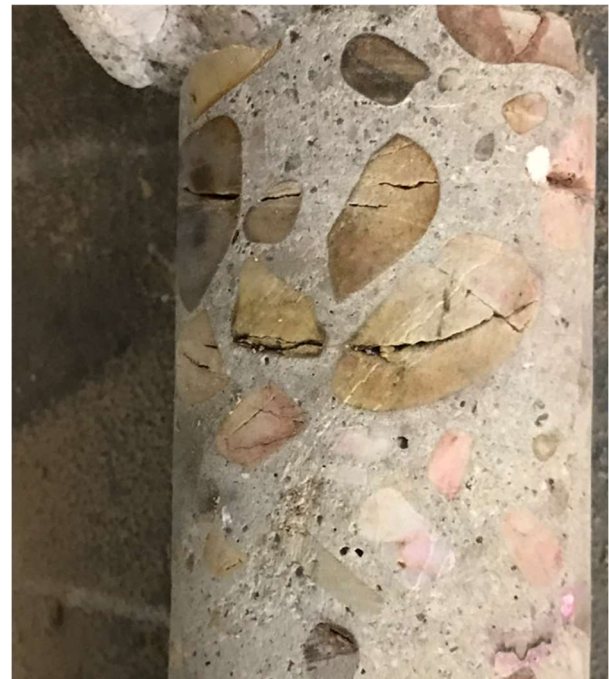
Figura 3. Imagen afección por árido álcali.

Los resultados de la caracterización de la cimentación arrojaron la existencia de una patología de árido álcali.

En los ensayos realizados por el IETcc-CSIC se pudo contrastar que los áridos se encontraban fisurados paralelos a los paramentos libres de los elementos que forman la cimentación existente, esto es losa superior, inferior, muros del núcleo y cinturón pretensado. Además se constata la presencia de sales alrededor del árido.

La existencia de abundante agua en esa zona y especialmente la acumulación de la misma en el núcleo de la cimentación confinado por las losas horizontales parece ser el desencadenante de esta patología.

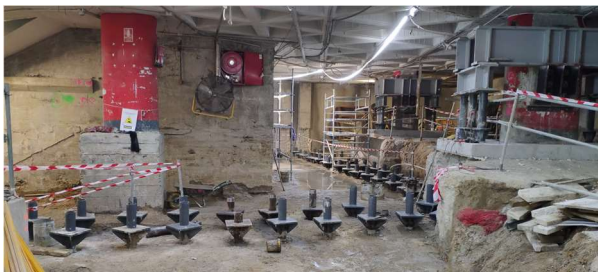
Figura 8. Fase de replanteo de armado

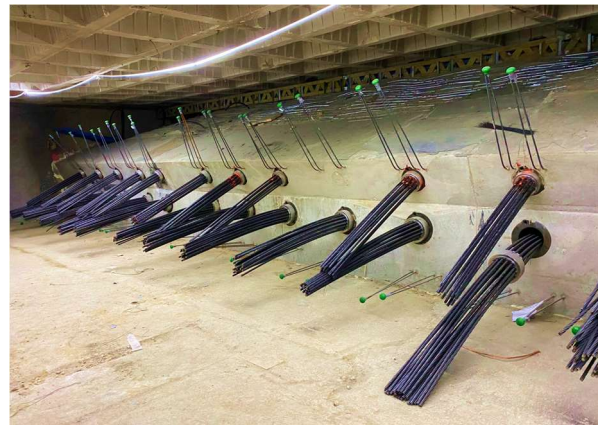
Figura 10. Fase de tesado y finalización.

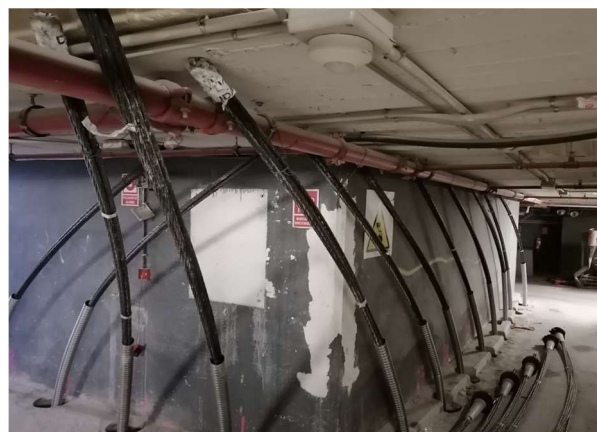
Figura 16. Coronación de vainas y armado activo.

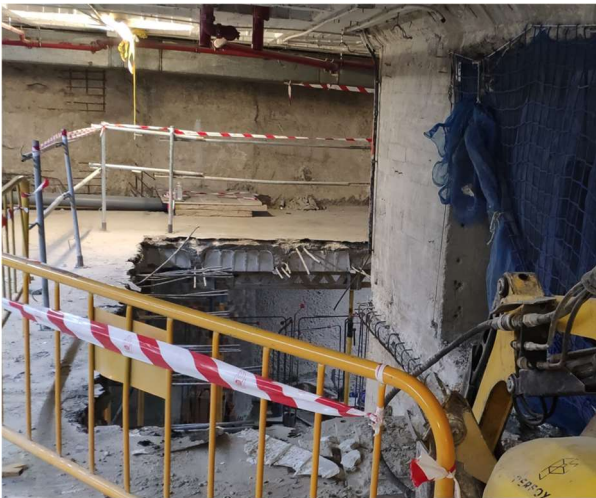
**Figura 17.** Fase previa de demolición de forjado.

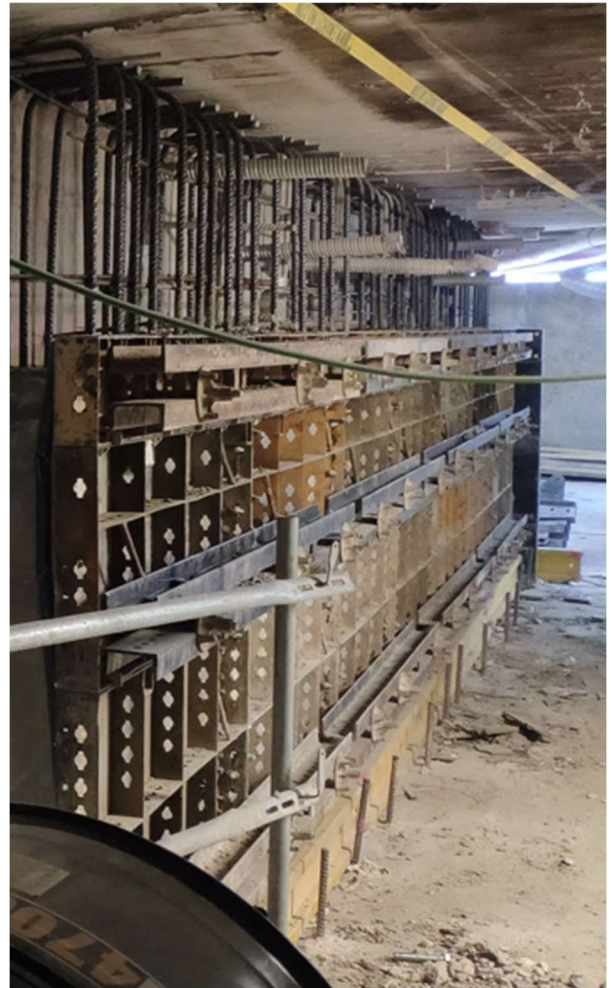
**Figura 19.** Fase de encofrado de refuerzo de muro de núcleo.
